## ПОСЛІДОВНІСТЬ ВИКОНАННЯ КАПІТАЛЬНОГО РЕМОНТУ СПОРУДИ, ЯКА ВТРАТИЛА СВОЮ НАДІЙНІСТЬ ЗА ЧАС ДОВГОТРИВАЛОЇ ЕКСПЛУАТАЦІЇ У АГРЕСИВНОМУ СЕРЕДОВИЩІ

У статті розглянуті деякі питання щодо послідовності виконання ремонту та хімзахисту залізобетонного стовбура технологічної башти гранулювання аміачної селітри №1 цеху М-9 ПрАТ «Азот» у м. Черкаси. Описано варіанти первинного та вторинного захисту конструкцій від корозії.

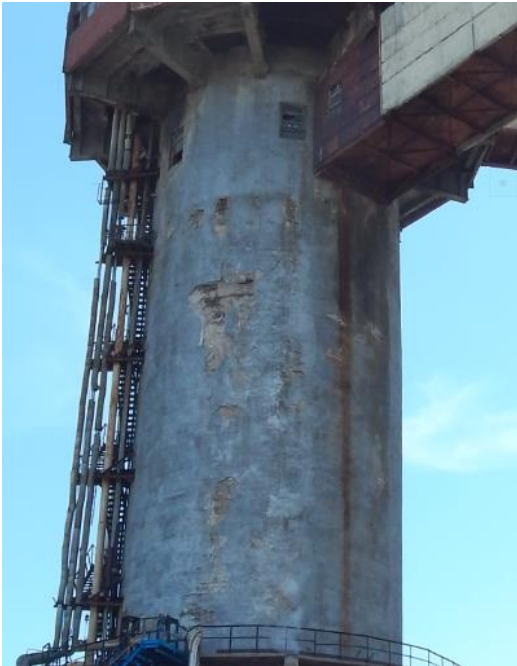
При первинному огляді залізобетонних конструкцій технологічної башти гранулювання аміачної селітри виявлено, що стан бетону гранбашти №1 на ряді ділянок має суттєві, як поверхневі так і наскрізні руйнування (рис. 1, 2).

Омивання та насичення бетону стовбура башти технологічними розчинами чи розплавами солей аміачної селітри пов'язане з фільтрацією цих розчинів і розплавів через технологічні перекриття розширеного верхнього об'єму башти та технологічного лотка під нижнім перекриттям цього об'єму.

Ділянки наскрізних пошкоджень стовбура башти за хімічною деградацією бетону на значних площах зовнішньої та внутрішньої поверхонь стовбура, практично до рівня робочої арматури, потребують не ремонту, а повної заміни деградованого бетону.

Рис. 1. Стовбур башти зі значними площами ділянок поверхневої деградації бетону

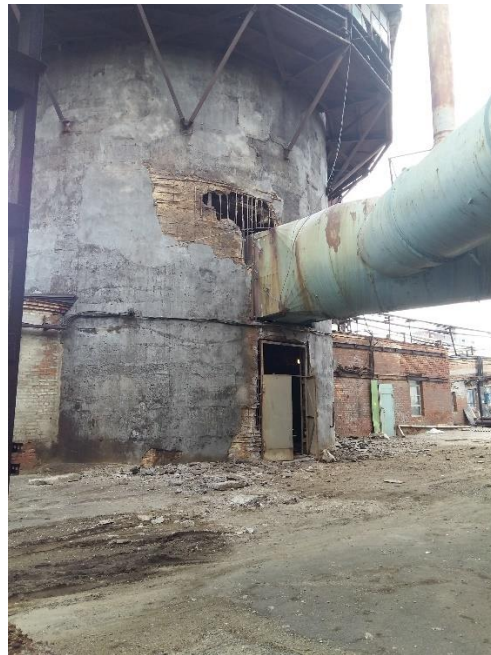
Рис. 2. Наскрізне руйнування стовбура, відсутність горизонтальної арматури
