*Інженери Петренко В.О., Буліч Д.І*

## ДОСЛІДЖЕННЯ МОЖЛИВОСТЕЙ ВІДНОВЛЕННЯ ХРЕБТОВОЇ БАЛКИ ВАНТАЖНИХ ВАГОНІВ В РАЙОНІ ШВОРНЕВОГО ВУЗЛА НА ОСНОВІ ВАГОНА-ЗЕРНОВОЗА МОДЕЛІ 19-752

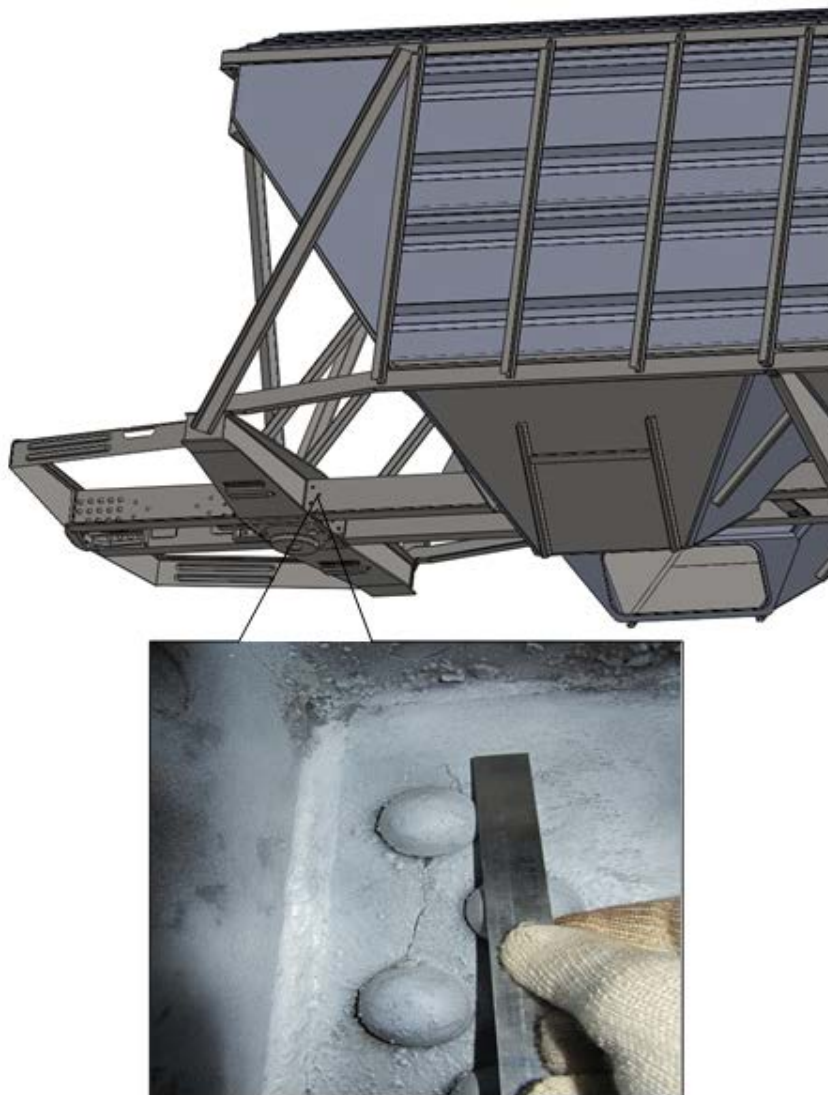
В 2016 році в результаті проведеного філією «НДКТІ» АТ «Укрзалізниця» технічного діагностування вагонів-зерновозів моделі 19-752 було виявлено 52 вагони з тріщинами в районі клепаного з'єднання хребтової балки з заднім упором (рис.1), що складало 15% від загальної кількості оглянутих вагонів. Ремонт таких дефектів інструкцією ЦВ-0019 непередбачений і їх подальша експлуатація з ними заборонена [4].

редаються на його хребтову балку (рис.2). Саме від наявних отворів в хребтовій балці під заклепки клепаного з'єднання з задньою частиною заднього упору вагону виникають

тріщини. Велике значення на величину поздовжніх сил, що діють на задній упор мають умови експлуатації та клас поглинальних апаратів, що застосовуються на вагоні.

Рис. 1 – Тріщина в районі клепаного з'єднання хребтової балки з заднім упором вагона-зерновозу моделі 19-752

За результатами розрахунків було зроблено висновок, що втомні пошкодження накопичуються в хребтовій балці при навантаженні 1,0 МН і більше. При цьому тріщина буде поширюватися вертикально від нижнього отвору заклепки з напруженням 151,7 МПа до верхньої - 141,9 МПа. Режими ривка і розтягу вагону, режим I та режим III, є основними причинами виникнення втомних тріщин в зоні заклепкового з'єднання (рис. 6, 7). Такі значні напруження у з'єднанні виникають через різку зміну його жорсткості.

Було встановлено, що на вагонах-зерновозах моделі 19-752 використовуються апарати класу Т0, які мають низьку енергоємність, через що виникають додаткові напруження і тріщини в місці з'єднання хребтових балок з задніми упорами рами кузова вагону. Для усунення цієї проблеми і збільшення ресурсу рами кузова вагонів-зерновозів запропоновано замінити поглинаючі апарати класу Т0 на апарати класу Т1 або Т2, які мають в 2 рази більшу енергоємність.

зміщуються найбільші напруження, що виникають, від зони руйнувань хребтової балки вагона-зерновоза. Для цього зрізається частина заднього упору в місці його з'єднання з хребтовою балкою вагону і встановлюється нова деталь змінного перерізу (рис. 8).

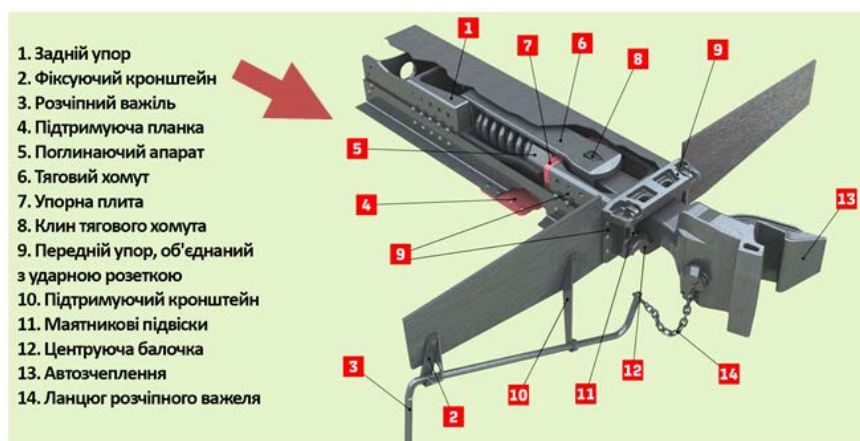
На підставі результатів досліджень було визначено, що задній упор вагона сприймає експлуатаційні ударні (поздовжні) навантаження безпосередньо від корпусу поглинального апарата, які через клепане з'єднання пе-

Рис. 2 – Корпус поглинального апарата вагона-зерновозу моделі 19-752

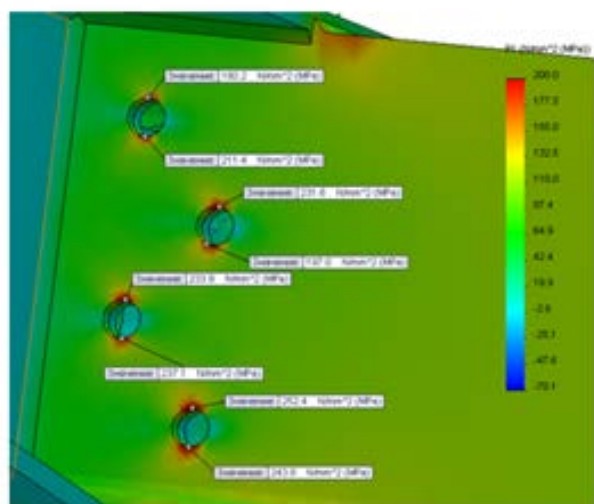
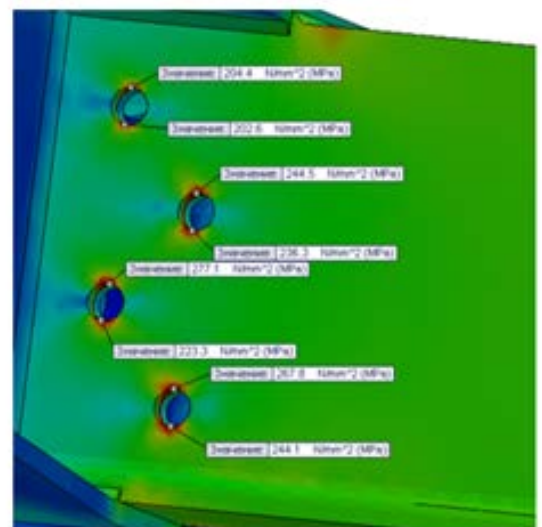
1-ші головні напруження  
252,4 МПа

Дотичні напруження  
( $P1-P3$ )/2=267,8/2=133,9 МПа

Рис. 6 – Розподіл напружень на хребтовій балці під заклепками від поздовжніх сил; режим I (розтяг 2,0 МН)

5. За результатами розрахунку на міцність встановлено, що причинами виникнення втомних пошкоджень в зоні заклепкового з'єднання є різка зміна жорсткості в перетині хребтової балки. В режимах ривка та розтягування заклепкове з'єднання працює як одностороннє з'єднання з накладкою. Крайні заклепки для такої розрахункової схеми сприймають великі нормальні напруження 152 МПа в режимі III. Границя витривалості за нормальними напруженнями при пульсуючому циклі  $[\sigma_0]=120$  МПа. В режимі I діючі нормальні напруження складають 252 МПа і різниця в напруження стає ще більш суттєвою.

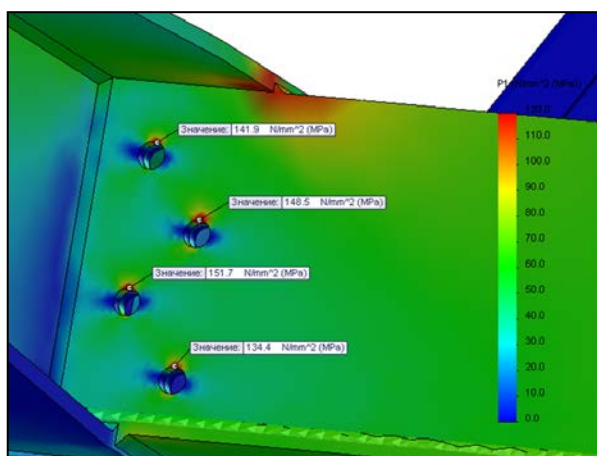
Рис. 7 – Розподіл напружень на хребтовій балці під заклепками від поздовжніх сил; режим III (розтяг 1,0 МН)

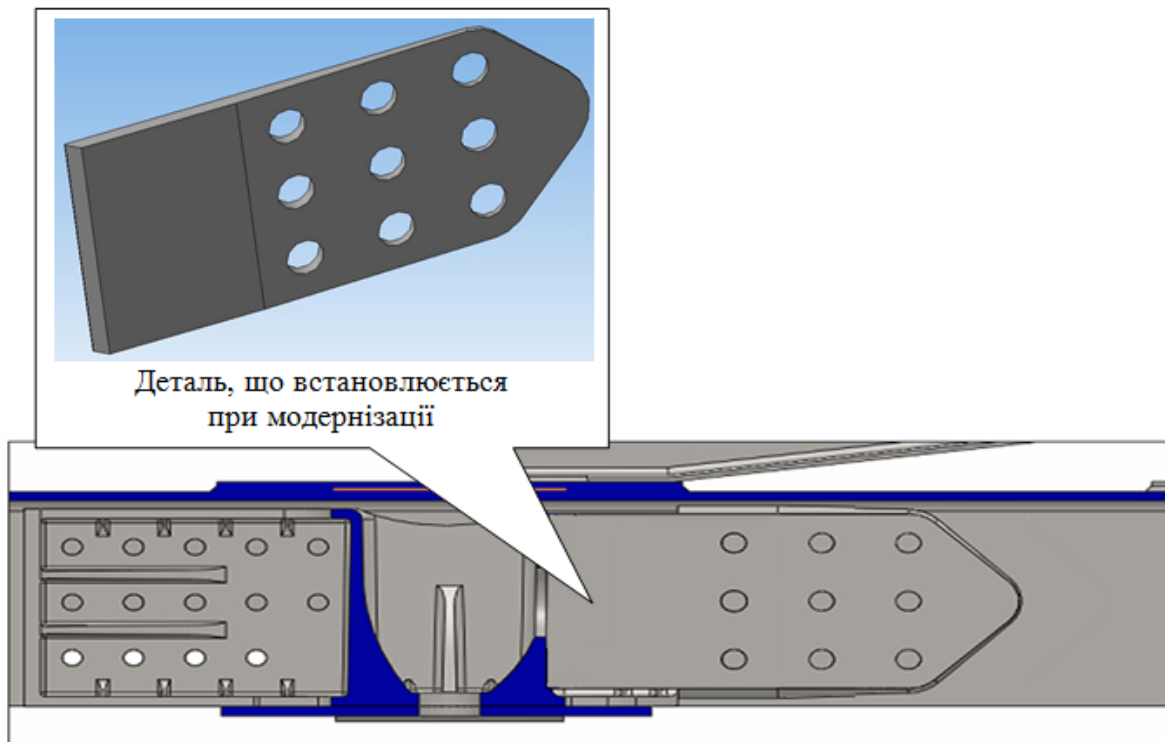
Рис. 8 – Кінцевий варіант модернізації хребтової балки рами кузова вагона-зерновоза

По результатам контрольних розрахунків четвертий варіант модернізації рами кузова вагона-зерновоза моделі 19-752 показав найкращий результат і тому його було прийнято кінцевим.

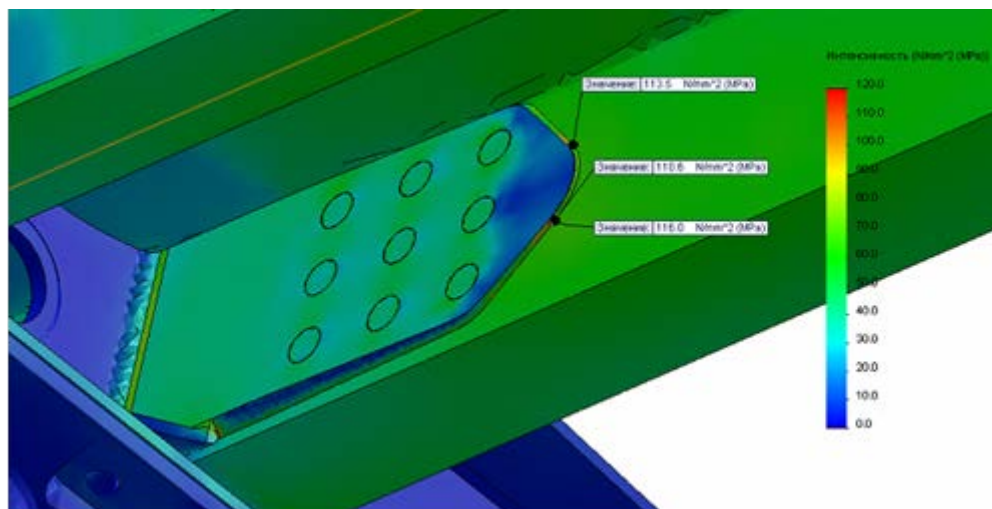
Режими удару та стиснення вагону в цьому варіанті не впливають на розвиток тріщин в зоні заклепкового з'єднання. Тріщини в даних режимах можуть виникати тільки при великих перерізуючи силах. Але навіть при перенавантаженні зусиллями на 5 тон (75 т) зміна напружень склала всього 2 МПа, що цілком прийнятно. Епюра навантажень модернізованого вузла за результатами розрахункової перевірки проекту модернізації хребтової балки наведена на рисунку 9.

Рис. 9 – Розподіл напружень від поздовжніх сил в хребтовій балці кінцевого варіанту її модернізації; режим III (розтягнення 1,0 МН)

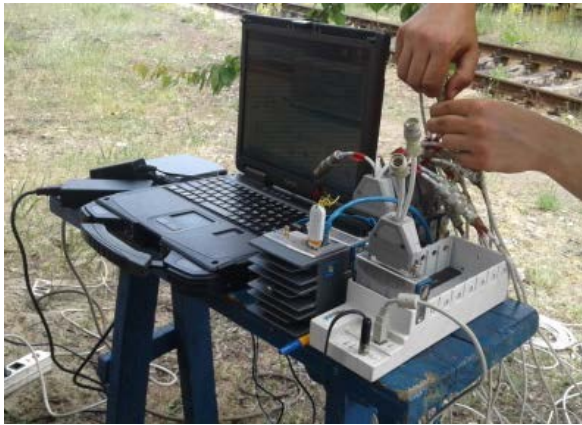
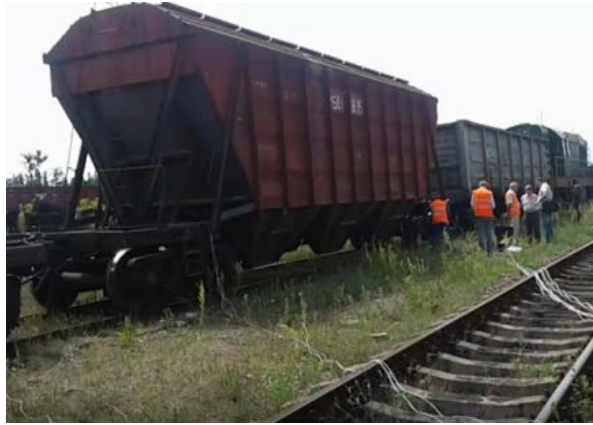
- напруження в несучих конструкціях модернізованого вагона-зерновоза не перевищують допустимих значень за ДСТУ 7598-2014 [5] та ДСТУ ГОСТ 33211-2017 [6];
- пошкоджень в зоні модернізації рами вагона у вигляді деформацій, тріщин, розривів за основним металом та зварними швами не виявлено;
- під час ресурсних випробувань модернізованих вагонів-зерновозів було зроблено 582 співударів силою від 1 до 3,5 МН і більше, що відповідає їх терміну служби 7 років.

Рис. 12 – Проведення контрольних випробувань модернізованих вагонів-зерновозів

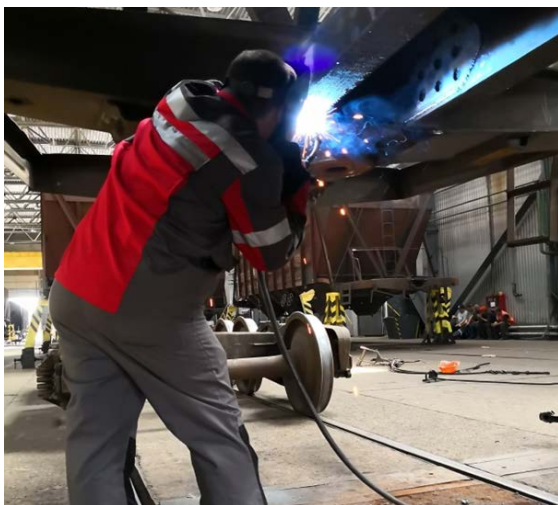
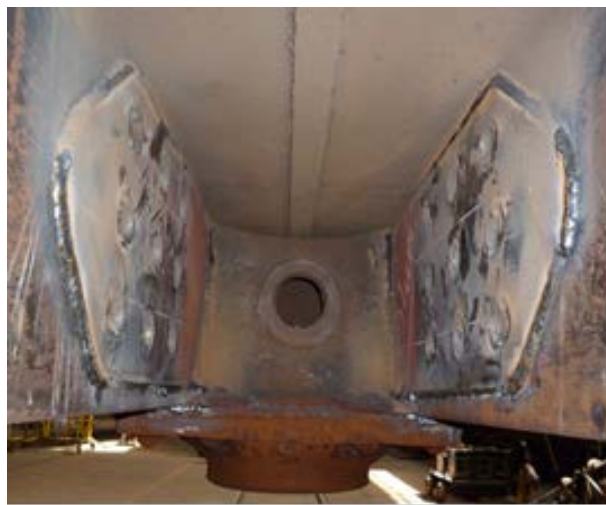
Рис. 13 – Модернізація вагонів-зерновозів в умовах вагонного депо Херсон

10. Розроблено та погоджено виробничу програму проведення модернізації дослідної партії вагонів-зерновозів моделі 19-752, згідно з якою фахівці відділу зварювання та ремонту філії «НДКТІ» ПАТ «Укрзалізниця» в умовах вагонного депо «Херсон» провели модернізацію 10 вагонів зерновозів моделі 19-752 з тріщинами хребтових балок.
