ВИЗНАЧЕННЯ ПРИЧИН ПЕРЕДЧАСНОГО РУЙНОВАННЯ ЗАЛІЗОБЕТОННИХ ШПАЛ

*к.т.н., с.н.с. Коваленко В.В., к.т.н., доц. Заяць Ю.Л.,
асп. Пийнко П.О., Коваленко С.В.**

Дніпропетровський національний університет залізничного транспорту,

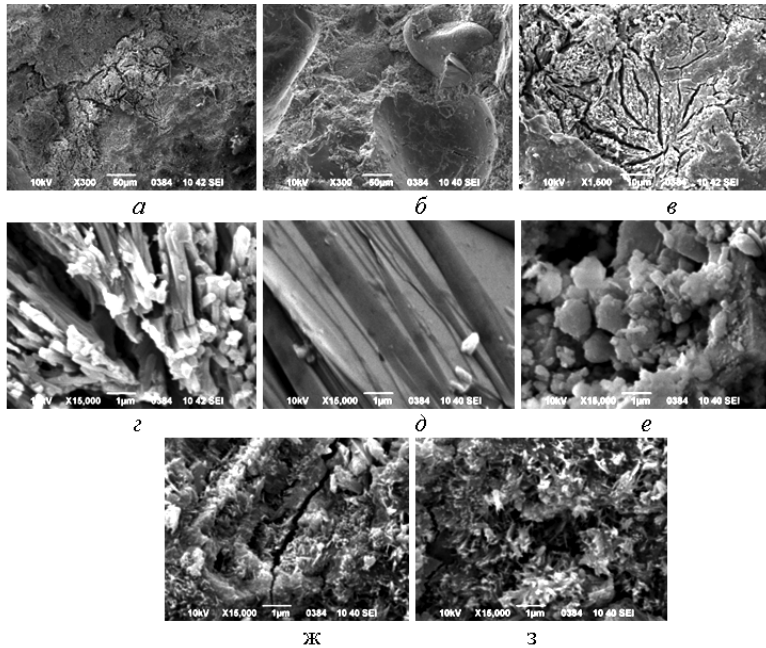
Рис. 4. Мікроструктура зруйнованих шпал виробництва ЗАТ "Гніваньський завод спеціального бетону"

В передчасно зруйнованих шпалах ЗАТ "Гніваньський завод спеціального бетону" можна морфологічно ідентифікувати більшість відомих видів корозії бетону: корозія в результаті розвитку термічних тріщин після термічної обробки, як транскристалітних, так і навколо заповнювачів (рис.4, а, б); розтріскування гелю утвореного на поверхні пісчастих часток в результаті лужно-кремнієвокислої реакції (рис.4, а); розтріскування в результаті рекристалізації крупних кристалів етрингіту (рис.4, в, г); корозія в результаті вимивання кальцієвого молочка з поверхні зломів та тріщин бетону (рис.4, з); інтенсивна карбонізація бетону – утворення кальциту (рис.4, е); розвиток термічних тріщин (рис.4, ж); розшарування структури бетону в результаті низької адгезії та когезії до кристалів слюди (рис. 4, д). Усі вище

Наслідки передчасної корозії та руйнування бетону пояснюються на мікроструктурному рівні. На рисунку 4 наведено мікроструктури зруйнованих областей шпал ЗАТ "Гніваньський завод спеціального бетону" та представлено хімічний склад областей руйнування.

згадані види корозії є наслідком технологічних недоліків у процесі виробництва шпал. Так наприклад, термічних тріщин можливо уникнути більш м'якими режимами термічної обробки, активну рекристалізацію еtringіту можливо попередити шляхом модифікування цієї структурної складової, та уникнення додаткових іонів хлору, що інтенсифікують процес рекристалізації шляхом заміщення атомів у рекристалізованих кристалах таумаситу, чи трисульфату кальцію (етрингїту). Активну карбонізацію та збільшення розмірів структурних складових цементного каменю можливо попередити зменшенням водоцементного співвідношення (при замісі бетону використано надлишок води затворювання). Виділення «кальцієвого молочка» попереджається уведенням в склад бетону спеціальних добавок, що зв'язують водорозчинний кальцій в з'єднання, які не є водорозчинними.

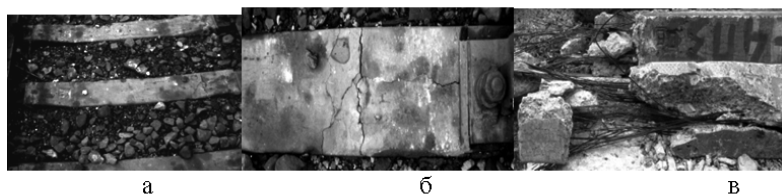
Рис.5. Дефекти шпал виробництва ОАО «Коростеньський завод залізобетонних шпал»

Усі наведені на рисунку 5 дефекти шпал виникли в результаті мікроструктурних у комплексі з макроструктурними недоліками, які можна запобігти упровадженню нових технологічних прийомів та невідхильним дотриманням державних стандартів, що до якості сировинних матеріалів. Повздовжні транскристалітні тріщини виникли в результаті макронеоднорідності залізобетонних шпал в результаті використання значної кількості щебеню фракції вище ніж 10 мм при відстані залізної арматури у середині шпали не вище ніж 15 мм. Інтеркристалітні тріщини виникли в результаті корозії бетону на мікрокристалічному рівні. Морфологічну оцінку структурних складових передчасно зруйнованих шпал проведено на рисунку 6.

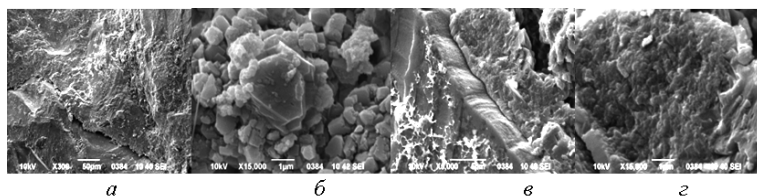
Рис. 6. Мікроструктура зони руйнування шпал виробництва ОАО «Коростеньський завод залізобетонних шпал»

З морфологічного аналізу структур на рисунку 6 видно, що основними механізмами руйнування бетону шпал є розтріскування по границі цементний камінь /заповнювач (рис. 6, а, г). Процес рекристалізації крупних кристалів еtringіту іде паралельно з інтенсивною карбонізацією бетону (рис. 6, г, б). Водночас руйнування цементного каменю іде за рахунок вимивання водорозчинного кальцію на границях цементний камінь/слюда (рис. 6, в).
