Ф. В. БАБИЧ, В. Л. СЕДИН, Г. Н. ЛЕВЧЕНКО (Приднепровская государственная академия строительства и архитектуры, Днепропетровск)

## ОСОБЕННОСТИ ЗАСТРОЕННОГО СКЛОНА НАД ЖЕЛЕЗНОДОРОЖНОЙ СТАНЦИЕЙ ВСТРЕЧНАЯ В ДНЕПРОПЕТРОВСКЕ

На основе личных ежегодных наблюдений, анализа проекторочных решений и изучения этапов застройки с 1970 года склона Встречной балки многоэтажным жилым массивом Тополь-1 в Днепропетровске, разбирается история возникновения и развития оползневых процессов.

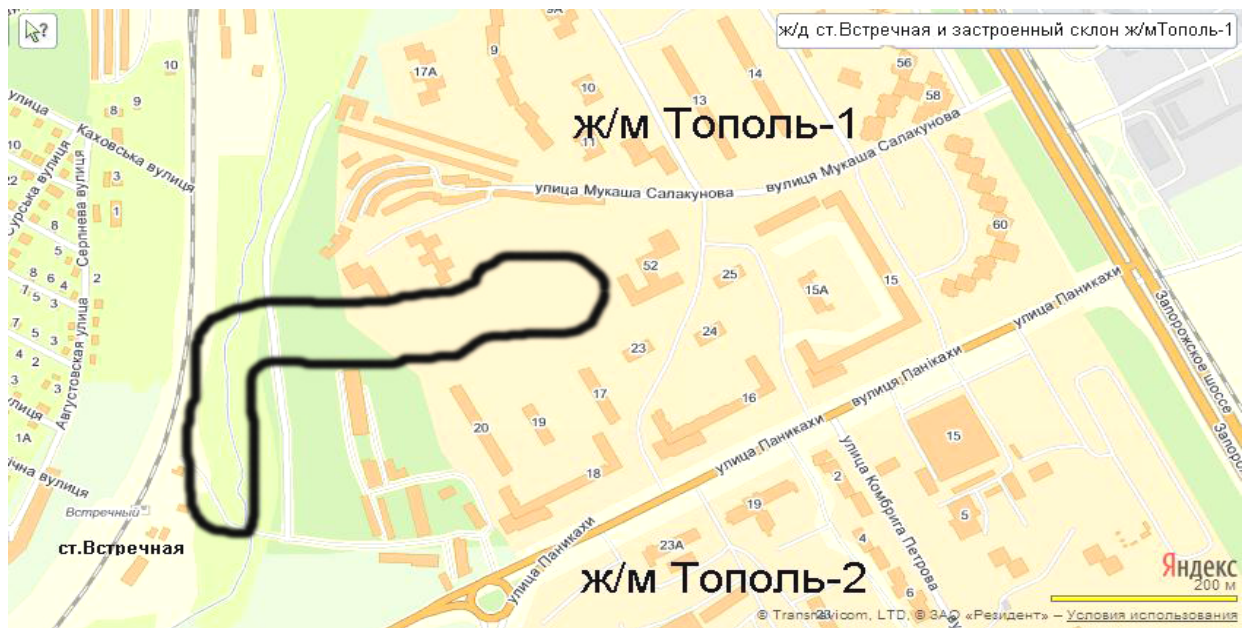
Эта грунтовая масса сползала к ж/д полотну и строениям станции Встречная. Защитный ров вдоль полотна шириной около 30 м, по дну которого протекает ручей (рис. 1), стал местом складирования потоков грунта с обломками зданий. В 13.30 раскололась школа 99 (на рис. 2

Рис. 1. Границы оползня 1997 года на склоне Встречной балки (ж/м Тополь-1) вблизи ж/д станции Встречная.

Для ликвидации последствий оползні до конца 1997 года самосвалы ежедневно доставляли крупный бут (глыбы гранита) из карьеров для укрепления подножья склона и засыпки цирка оползні. И сегодня в границах тела оползні продолжают производить послойную

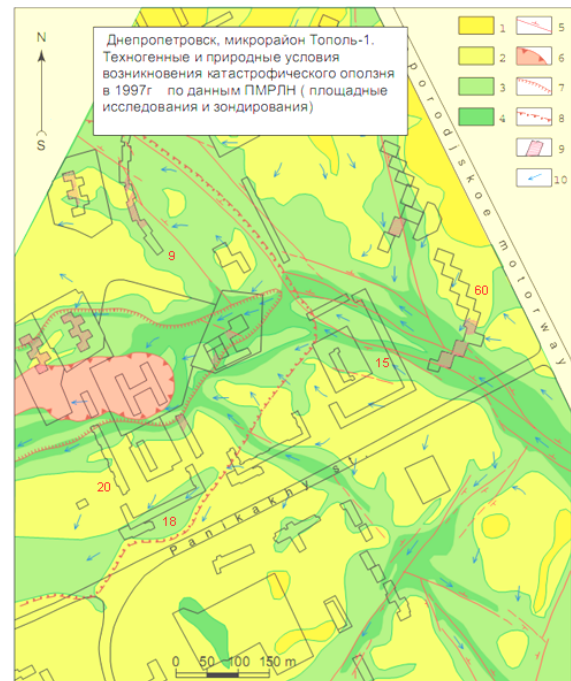
Рис. 2. Ситуационный план на ж/м Тополь-1 по данным Н. Н. Новика

При изучении Н. Н. Новиком [5] причин катастрофического оползні-потока с помощью технологии ПМРЛН на рис. 2 были установлены зоны максимального развития подтопления лессов над погребенными разломами и понижениями рельефа в кристаллических породах. Прямыми наблюдениями было установлено, что просадочные деформации зданий встречаются чаще именно в этих зонах, а образование оползні-потока с катастрофическими последствиями произошло при полном разжижении лессов на значительную глубину.

В период с 1998 по 2001 была кардинально перестроена система водо- и теплоснабжения ж/м Тополь-1. Из-под земли вынесли на высоту 4...5 м все теплотрассы с современной теплоизоляцией. Прекратились неконтролируемые протечки из теплотрасс. На рис. 2 слева от цирка оползні в границах деструктивного поля (линия 8) на водонасыщенных лессовых грунтах расположено отселенное девятиэтажное пятиблочное семейное общежитие дом № 9 [6]. Для укрепления подножья склона по нормали к ж/д станции Встречная при помощи специального экскаватора с вертикальным ковшом были устроены 10 дренажных траншей длиной до 40 м, шириной 1 м и глубиной до 20 м. На стенки и дно траншей укладывался водопроницаемый текстиль и засыпался крупный щебень с устройством режимных скважин с шагом 10 м по длине траншей для дальнейшего мониторинга УГВ.

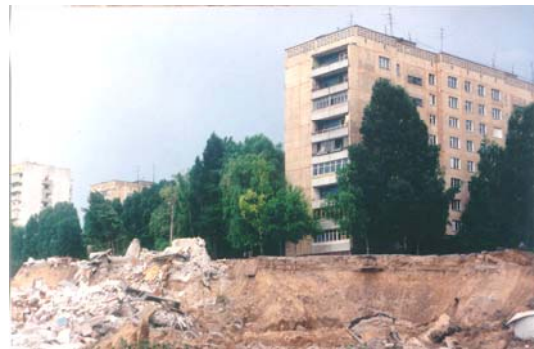
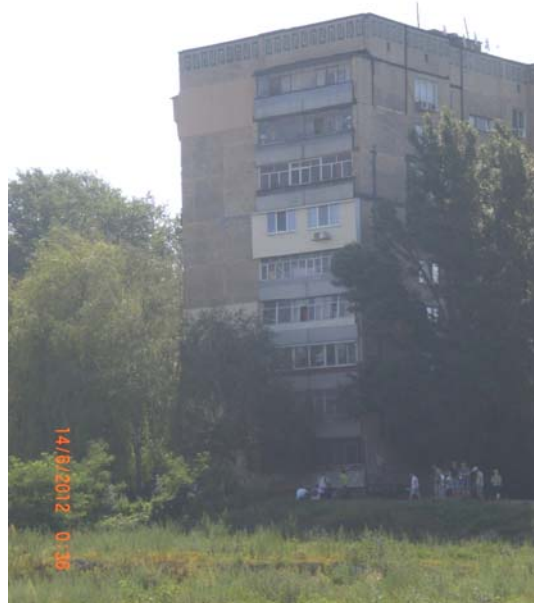
Рис. 3. а) – Боковая стенка цирка оползні у торца дома № 20 в июне 1997 года; б) – засыпанный цирк оползні у торца дома № 20 в июне 2012 года.

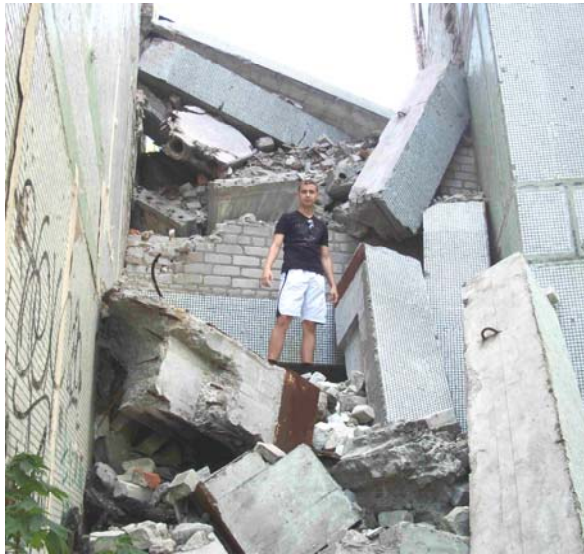
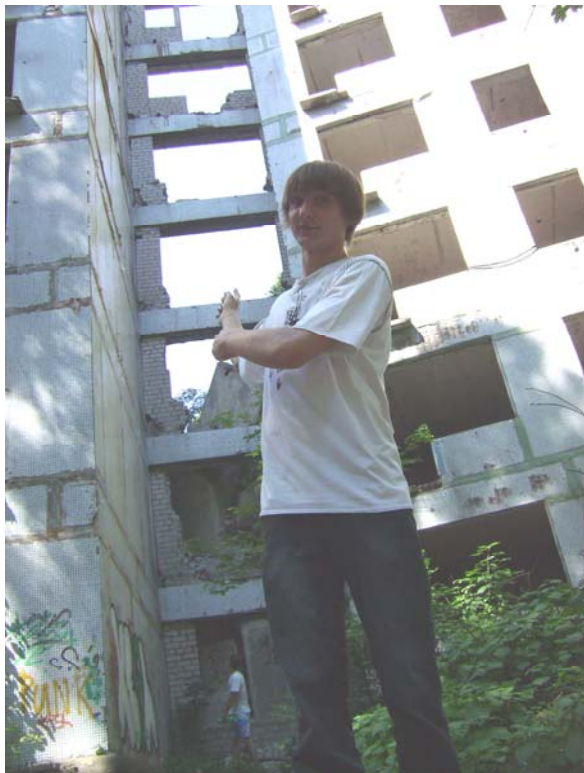
Весной 2009 года после таяния и разжижения склона межблочные переходы между корпусами-подъездами начали обрушаться (рис. 4). Причина – вертикальное осевое смещение подъездов относительно друг друга по склону Встречной балки.

Рис. 4. Обрушение межблочных переходов аварийного дома № 9 (июнь 2012): а) – между 1и 2 подъездами обрушились все конструкции до 2-го этажа; б) – между 3и 4 подъездами еще висят панели бокового ограждения
