Яровий С.М., Яровий Ю.М.

НАДІЙНІСТЬ МЕТАЛЕВОЇ ВЕЖІ І ЩОГЛИ НА БУДІВЛІ ГОЛОВНОГО УПРАВЛІННЯ ДЕРЖАВНОЇ СЛУЖБИ УКРАЇНИ З НАДЗВИЧАЙНИХ СИТУАЦІЙ У ХАРКІВСЬКІЙ ОБЛАСТІ

Металева вежа зі щоглою загальною висотою $H=42.00$ м встановлена на покрівлі 8-ми поверхової будівлі Головного управління державної служби (ГУДС) України з надзвичайних ситуацій у Харківській області розташована на вулиці Шевченка, 8 у місті Харкові (рис. 1).

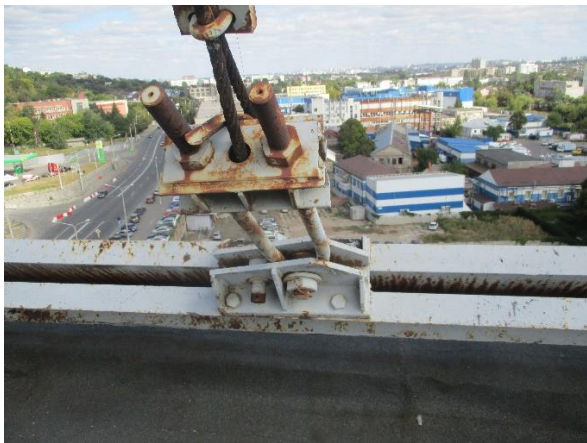
- руйнування захисного лакофарбового покриття металевих балок кріплення відтяжок, корозійний знос елементів до 3% (рис. 4);
- на рівні другого робочого майданчику у двох опор один болт із двох між фасонкою щогли і кутиками відсутні;
- на рівні другого робочого майданчику фасонка, що приварена до вежі (опора №3) обрізана, другий болт між фасонкою щогли і кутиком опори встановити неможливо (рис. 5);
- металева обичайка, що фіксує нижній кінець щоглу в робочому стані, не встановлена (рис. 6);

Рис. 4. Руйнування захисного лакофарбового покриття на балках та елементах кріплення відтяжок.

- всі металеві конструкції вежі очистити від продуктів корозії та виконати антикорозійний захист;
- демонтувати обрізану фасонку кріплення щогли до вежі на рівні другого робочого майданчику і приварити нову фасонку з двома отворами під болти;
- установити відсутні болти кріплення щогли до вежі в стаціонарному робочому стані і встановити контргайки;
- на покрівлі 3-х поверхової надбудови, на яку спирається вежа облаштувати нову рулонну гідроізоляційну ковдру.

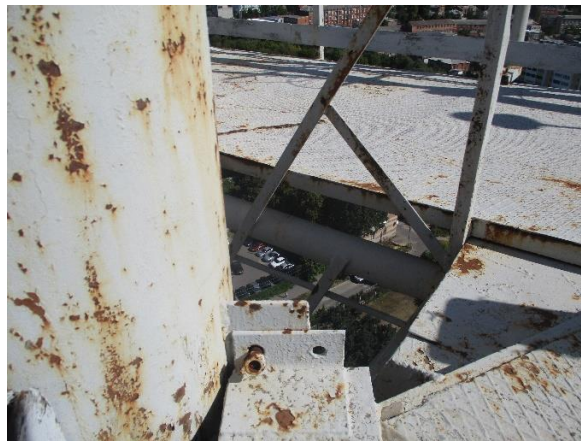
Рис. 5. Фасонка вежі на рівні другого робочого майданчику обрізана, другий болт між фасонкою щогли і кутиком опори встановити неможливо.

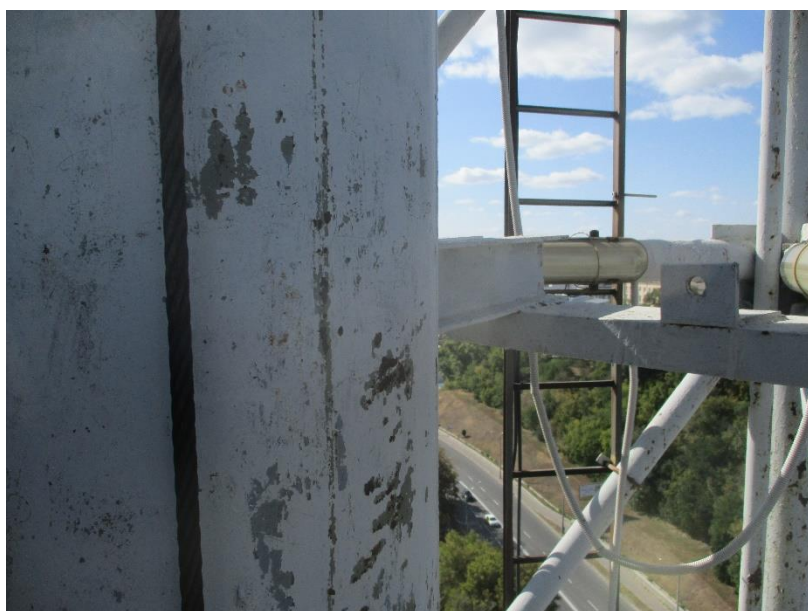
Рис. 6. Металева обичайка, що фіксує нижній кінець щоглу в робочому стані не встановлена.

Також було підкреслено, що в стаціонарному робочому режимі всі елементи кріплення щогли до вежі повинні бути встановлені і необхідно вести періодичний нагляд за їх технічним станом. Металевий трос для підймання щогли на цей час може бути ослаблений.
