**ПІДВИЩЕННЯ ЕКСПЛУАТАЦІЙНИХ ПОКАЗНИКІВ,
ТЕХНІЧНИЙ СТАН, РЕКОНСТРУКЦІЯ ТА ВІДНОВЛЕННЯ
БУДІВЕЛЬ І СПОРУД.**

**ТЕХНІЧНИЙ СТАН ТА ЗАЛИШКОВИЙ РЕСУРС
ЗАЛІЗОБЕТОННОГО МОСТУ НА АВТОМОБІЛЬНІЙ ДОРОЗІ
ЗАГАЛЬНОГО КОРИСТУВАННЯ ДЕРЖАВНОГО ЗНАЧЕННЯ Т-14-04
ЧЕРВОНОГРАД – РАВА-РУСЬКА, КМ 37 + 010 ЛЬВІВСЬКОЇ
ОБЛАСТІ**

**THE TECHNICAL CONDITION AND REMAINING RESOURCES OF
THE REINFORCED CONCRETE BRIDGE ON THE PUBLIC HIGHWAY
OF STATE SIGNIFICANCE T-14-04 CHERVONOGRAD – RAVA-RUSKA,
KM 37 + 010 LVIV REGION**

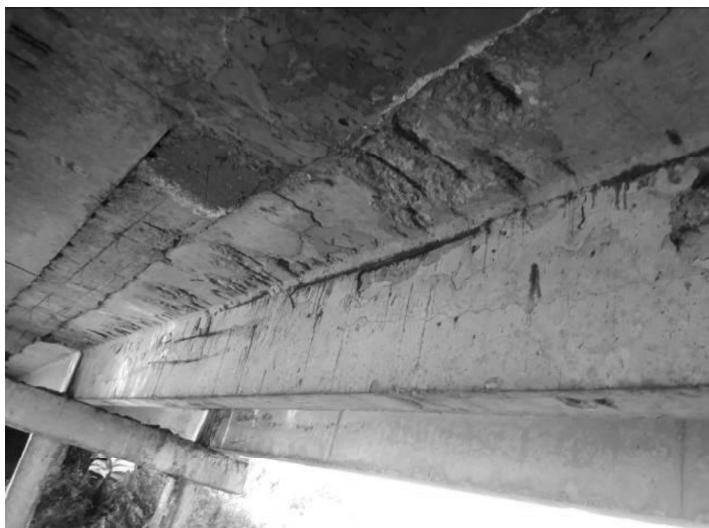
Фото 1. Прогонні конструкції моста

Прогонові будови моста із збірних залізобетонних балок мають дефекти і пошкодження, що знижують їх несучу здатність, довговічність, надійність та

На нижній поверхні прогонових конструкцій виявлені поверхневі дефекти бетону, а саме: поодинокі пори, раковини, каверни, чарунки. Зафіковані поодинокі тріщини (у тому числі усадочні) в бетоні з розкриттям до 0,2 мм, а також місцеві сколювання захисного шару бетону в опорних і прольотних зонах конструкцій без оголення арматури. У нижній зоні, на опорах та у прольотах прогонових будов, не дотриманий захисний шар бетону, зколи бетону, оголенні та зазнали виразкової корозії арматурні стержні (ослаблення площин стержнів арматури до 40%). На ділянках, по довжині конструкцій, відсутній (зруйнований) розчин омонолічування поздовжніх швів, а також виявлені сліди замокання та вилуговування бетону, висоли, патьоки і сліди іржі, внаслідок порушення гідроізоляції та фільтрації води (див. фото 1). Технічний стан прогонових будов мосту відповідає стану 4 – обмежено працездатний. Окрім прогонові конструкції потребують проведення ремонтних робіт.

- ремонт швів прогонових конструкцій (балок) споруди оштукатуренням (торкретуванням) клейкими цементно-піщаними розчинами марки не нижче М100 по підготовленим поверхням матеріалів;

- ремонт балок шляхом оштукатурення по підготовленим поверхням торців та нижніх зон поличок, ребер клейкими цементно-піщаними розчинами марки не нижче М100 на ділянках з дефектами та пошкодженнями;
