АНАЛИЗ НАПРЯЖЁННО-ДЕФОРМИРОВАННОГО СОСТОЯНИЯ КОНСТРУКЦИЙ НЕДОСТРОЕННОГО СООРУЖЕНИЯ КЛАССА ОТВЕТСТВЕННОСТИ СС2

Приведены результаты обследования, расчёта и анализа напряжённно-деформированного состояния недостроенного здания бизнес-центра многофункционального общественного комплекса с объектами спорта, отдыха и развлечений в г. Запорожье с учётом влияния сейсмического воздействия.

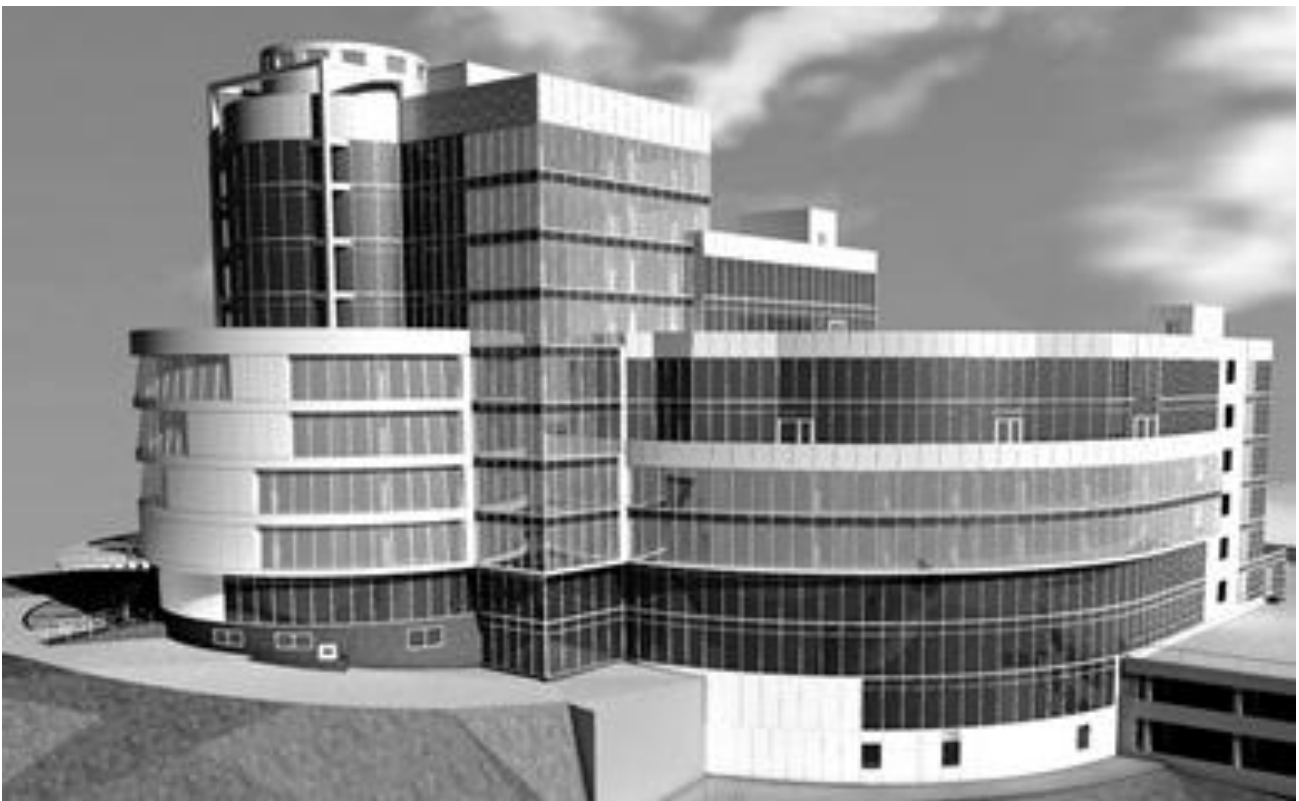
Рис. 1. Юго-западный фасад здания бизнес-центра

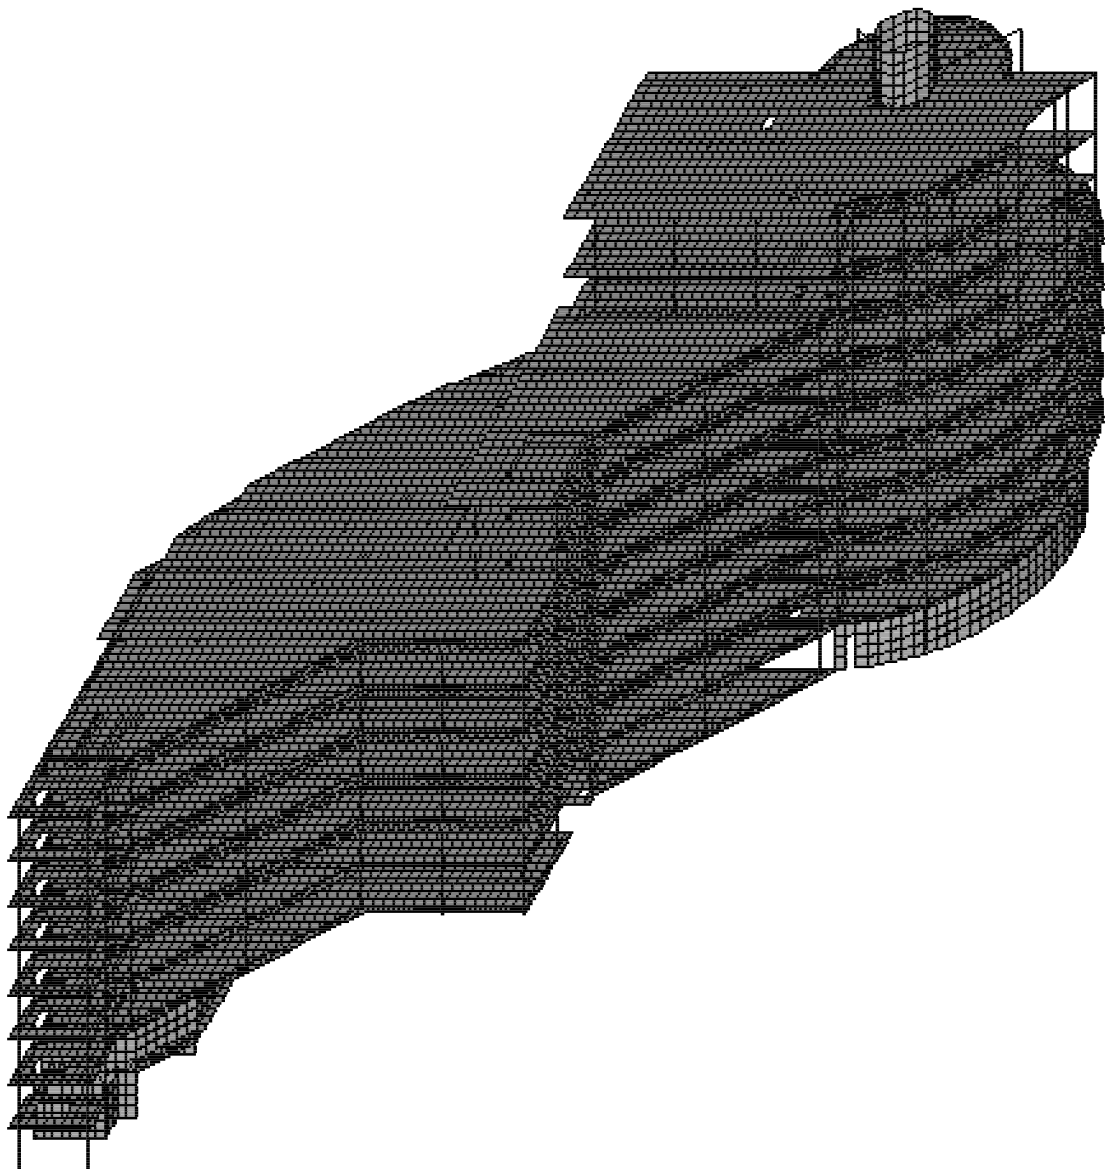
Фрагмент пространственной расчетной модели здания бизнес-центра с учетом начальных деформаций представлена на рис. 3. Исходные данные, методика расчета и подробные результаты представлены в [6, 7, 8].

Рис. 3 – Фрагмент расчетной модели здания бизнес-центра
