**РЕЗУЛЬТАТИ ОБСТЕЖЕННЯ ТА ОЦІНКА ТЕХНІЧНОГО СТАНУ
МОСТОВОЇ СПОРУДИ ЧЕРЕЗ РІЧКУ ПІВДЕННИЙ БУГ ПО
вул. В. ЧОРНОВОЛА У м. ВІННИЦЯ»**

У статті наведені результати обстеження автодорожнього залізобетонного арокного мосту через річку Південний Буг по вул. В. Чорновола у м. Вінниця. Розглянуті причини погіршення технічного стану конструкцій та наведені рекомендації із забезпечення подальшої нормальної експлуатації мостової споруди.

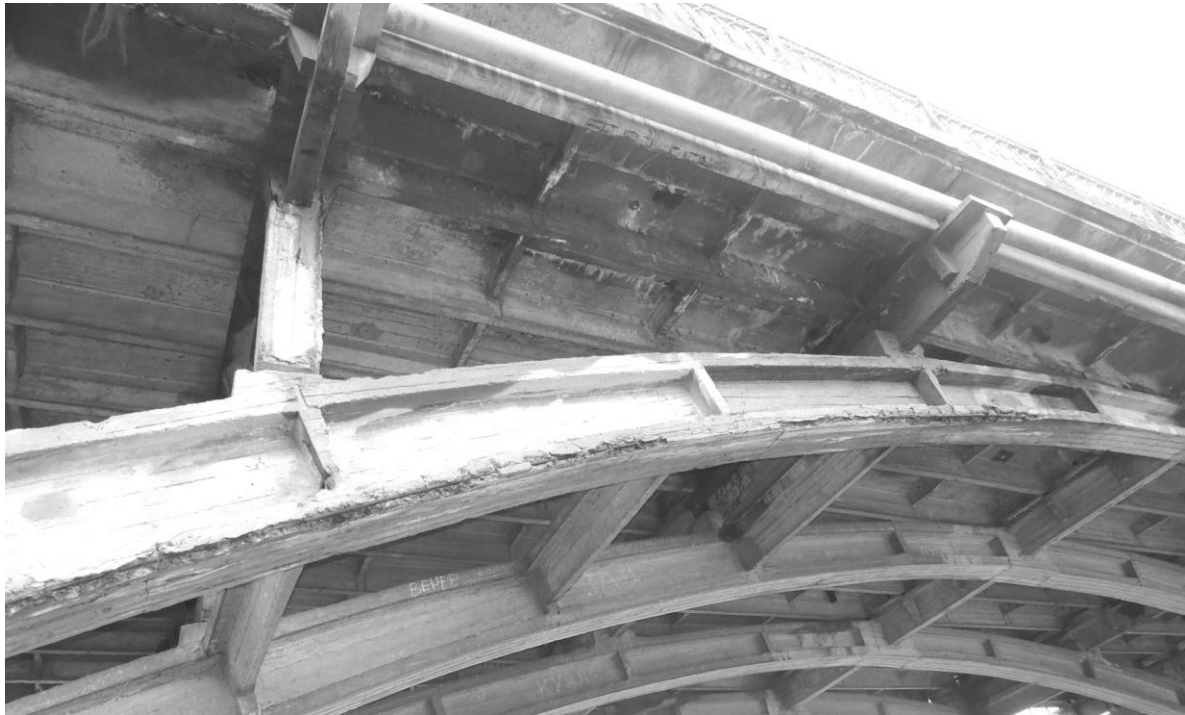
Під час візуального обстеження були виявлені суттєві дефекти та пошкодження несучих залізобетонних конструкцій мостової споруди. Характерним типом виявлених пошкоджень залізобетонних конструкцій є корозійні пошкодження у вигляді відшарування захисного шару бетону з оголенням та корозією арматури. Найбільших пошкоджень зазнали крайні відносно осі моста конструкції, що знаходяться в зоні розташування тротуарних частин мосту (рис. 3-6). Це відбувається через повне руйнування гідроізоляції в межах тротуарів, що зумовлює процес систематичного замокання та забруднення конструкцій. А це, в свою чергу, сприяє розвитку корозії вилуговування бетону конструкцій. Внаслідок зниження захисних властивостей бетону відбувається прогресуючий розвиток корозії робочої арматури з відшаруванням захисного шару бетону.

Рис. 3 – Пошкодження крайньої арки у вигляді відшарування захисного шару бетону з оголенням та корозією арматури, а також замокання конструкцій з ознаками корозії вилуговування бетону на поверхнях

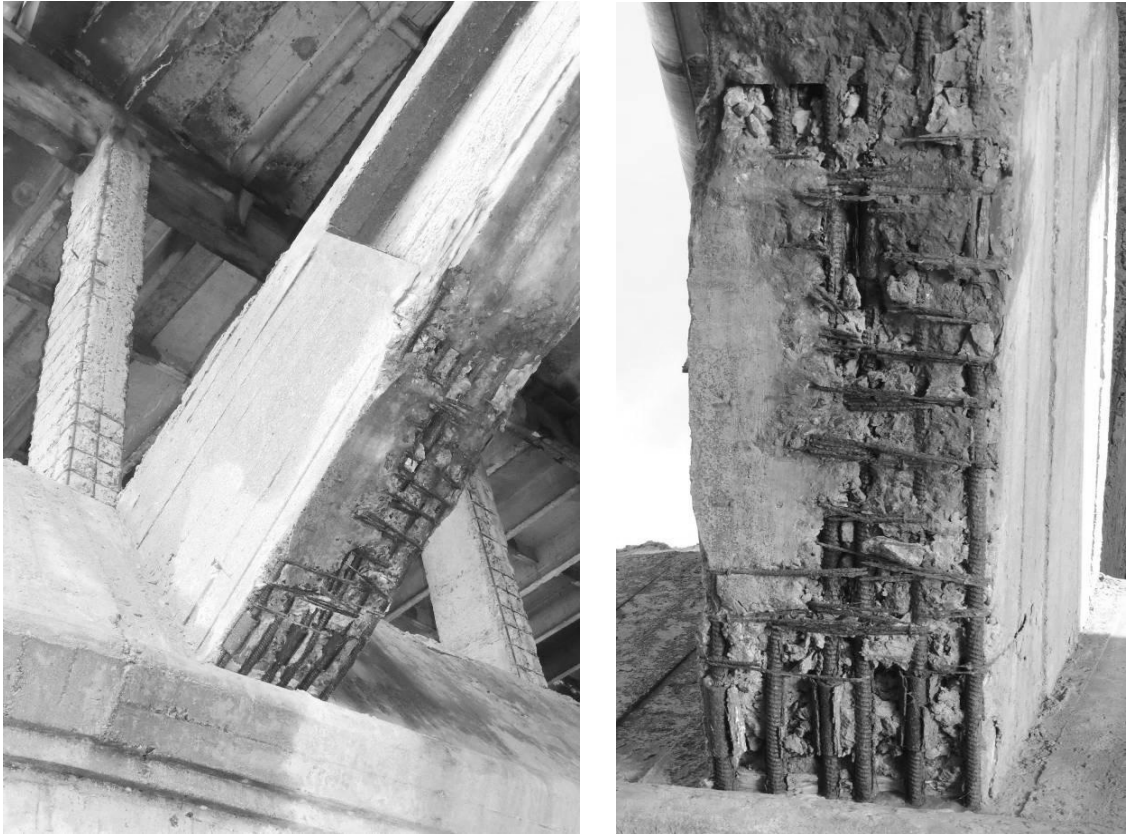
Розвиток значної частини корозійних пошкоджень конструкцій є наслідком розвитку дефектів виготовлення. Зокрема такими дефектами є: відсутність або зменшення захисного шару бетону у порівнянні з проектними значеннями при виготовленні, наявність раковин в бетоні через неякісне формування конструкцій. В місцях таких дефектів фіксували найбільші за площею та ступенем корозії пошкодження (див. рис. 4, 5).

Рис. 4 – Пошкодження захисного шару бетону з оголенням та корозією арматури в п'яті арки через дефекти виготовлення, а також суцільне відшарування захисного шару арматури колони рами надбудови опори мосту (фото зліва)

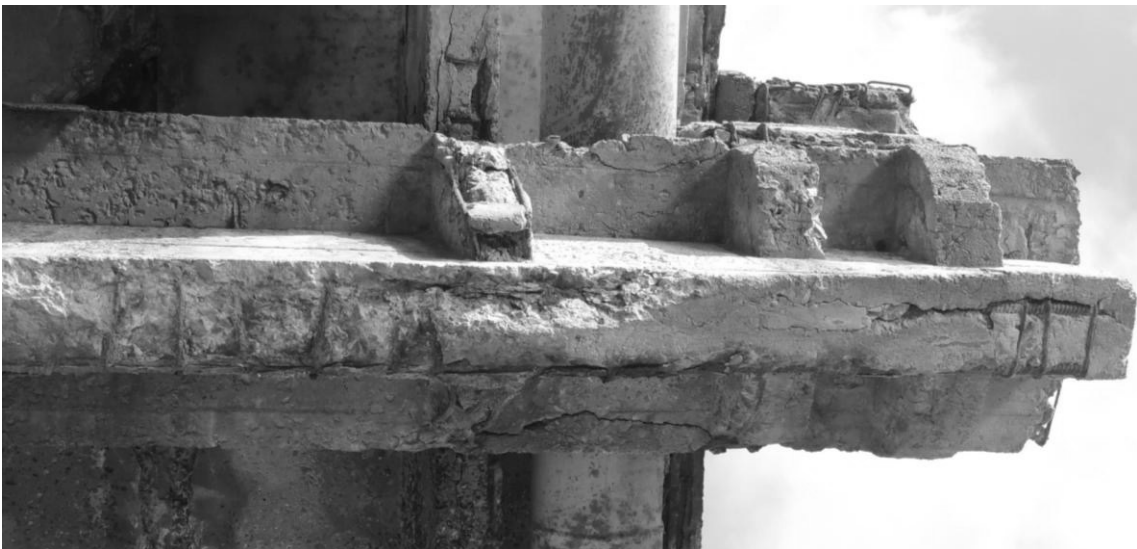
Рис. 5 – Характерні пошкодження консольної ділянки ригеля надарочної будови мосту у вигляді розтріскування та відшарування захисного шару бетону з оголенням та корозією арматури

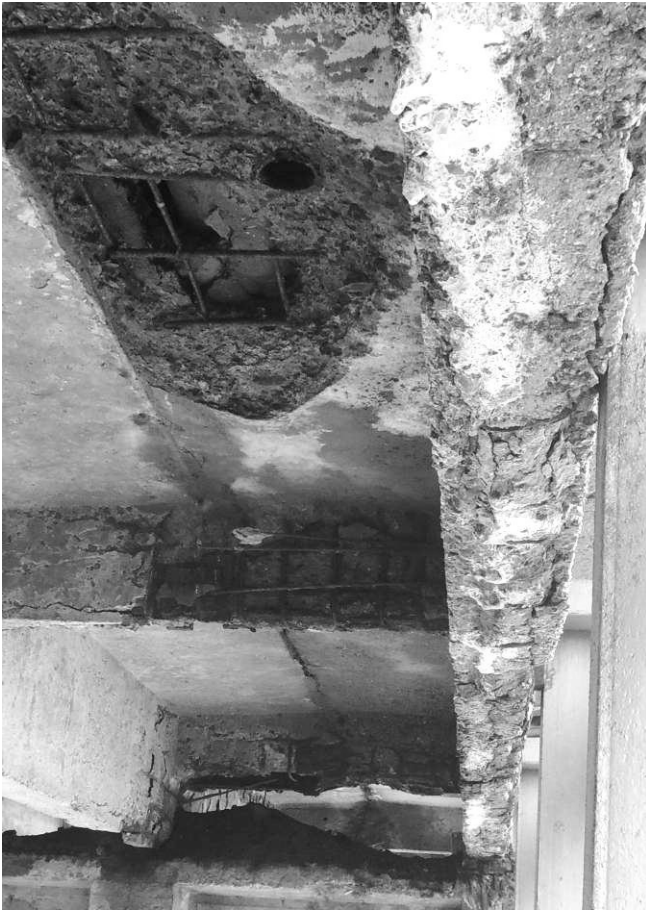
Рис. 6 – Характерні пошкодження крайніх балок проїзної частини мосту у вигляді: відшарування захисного шару бетону з оголенням та корозією арматури; розтріскування та викришування бетону внаслідок корозії вилуговування та втрати морозостійкості бетону; корозії закладних деталей та стикових пластин діафрагм жорсткості
