АНАЛІЗ РЕЗУЛЬТАТІВ ОБСТЕЖЕННЯ ТЕХНІЧНОГО СТАНУ НЕСУЧИХ КОНСТРУКЦІЙ МАЛИХ ГІДРОЕЛЕКТРОСТАНЦІЙ

Виконано аналіз результатів обстеження технічного стану несучих конструкцій малих гідроелектростанцій. Визначено стан конструкцій, що знаходяться у аварійному стані та потребують відновлення, а також стан конструкцій, що зазнали часткового руйнування, та потребують реконструкції й підсилення.

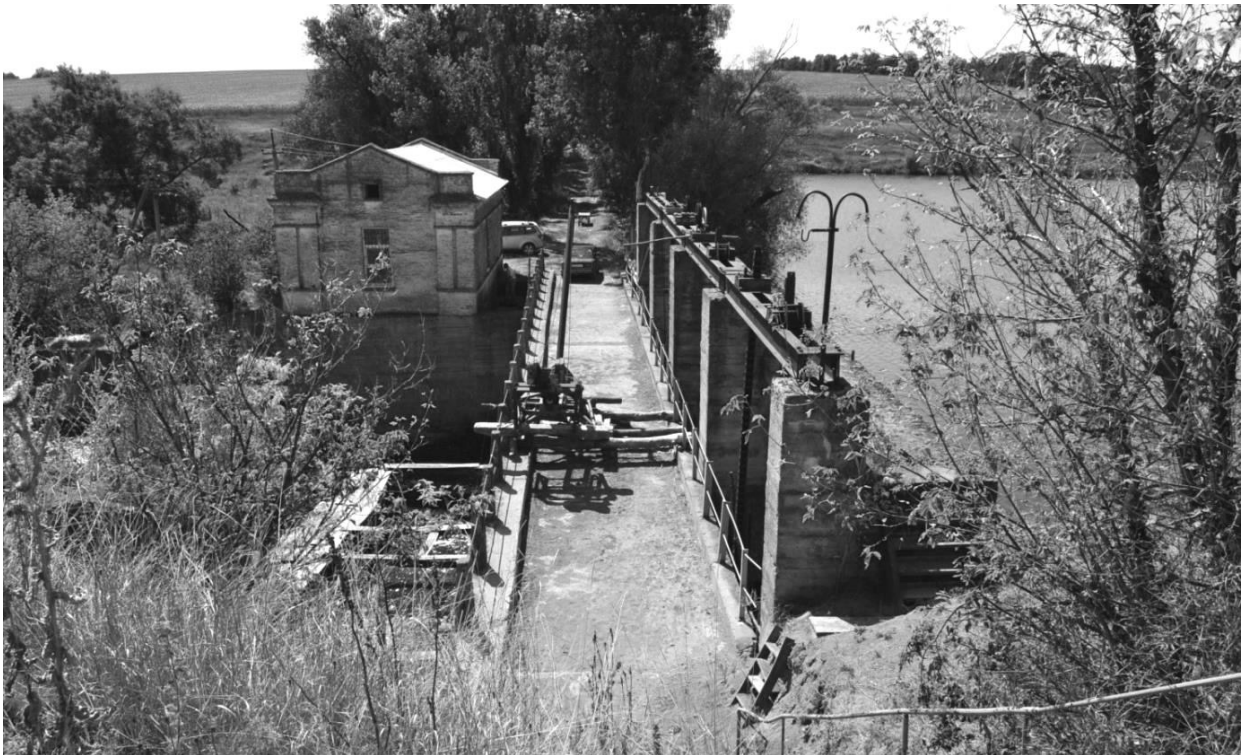
Рис. 1. Загальний вид Островецької МГЕС на р. Ятрань

Стан ґрунтової дамби потребує перевірки щодо належності фільтруючих процесів крізь тіло дамби. Укоси дамби заросли травою та лісом, і потребують негайного розчищення, щоб запобігти руйнуванню тіла дамби кореневою системою рослин.

Водоприймач станції представлений у вигляді двох камер. На вході в кожную з камер установлені решітки із швелера з отворами 500 x 500 мм. Бетон

камер при візуальному обстеженні в задовільному стані. При обстеженні виявлено руйнування захисного слою бетону та корозія арматури у нижніх частинах перекриття, в яких зроблені монтажні отвори, а також на внутрішніх частинах збиральних стінок, на котрі опираються решітки.

Стан верхньої будівлі ГЕС добрий, видимих пошкоджень не виявлено.

1. У результаті технічного обстеження Островецької МГЕС виявлена необхідність проведення робіт з розчищення укосів дамби, відновлення механічної частини гідровузла, а також оброблення залізобетонних конструкцій «Пенетроном» або його аналогами.

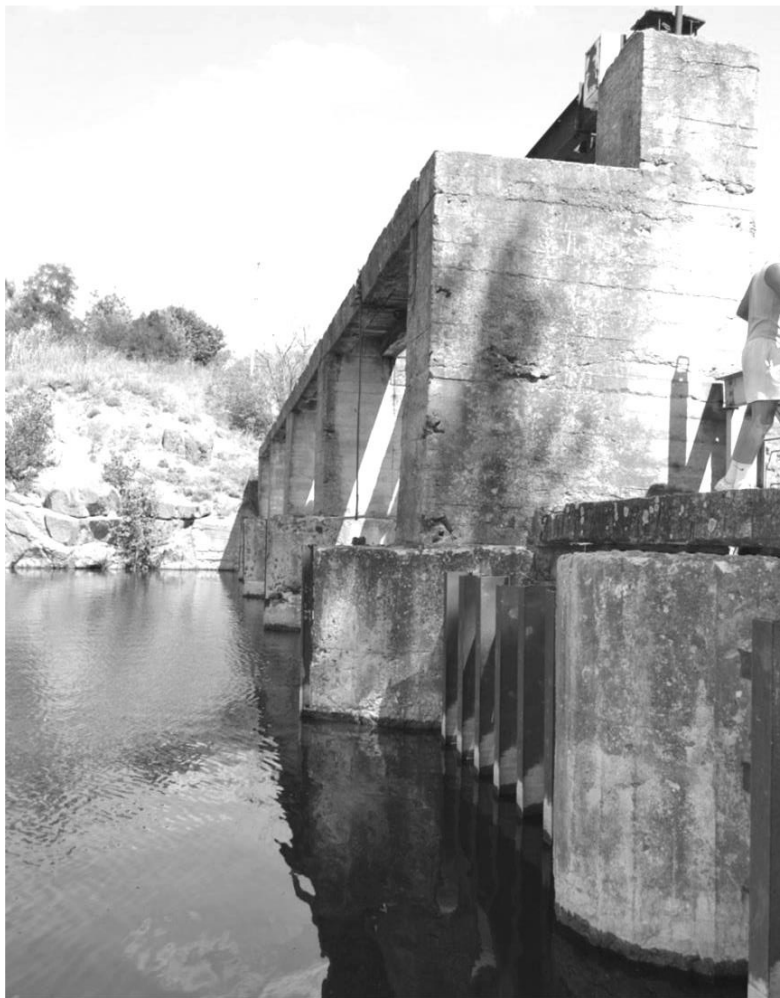
Водоскид складається з чотирьох прольотів. Всі отвори перекриті плоскими сталевими затворами, через які переливається вода. Затвор першого прольоту сильно деформовано. При обстеженні були виявлені пази для ремонтних огорож, але самих огорож не знайдено. Бетонна конструкція водоскиду зазнала пошкоджень захисного слою та корозії робочої арматури (рис. 2).

Рис. 2. Масивні залізобетонні конструкції Островецької МГЕС на р. Ятрань

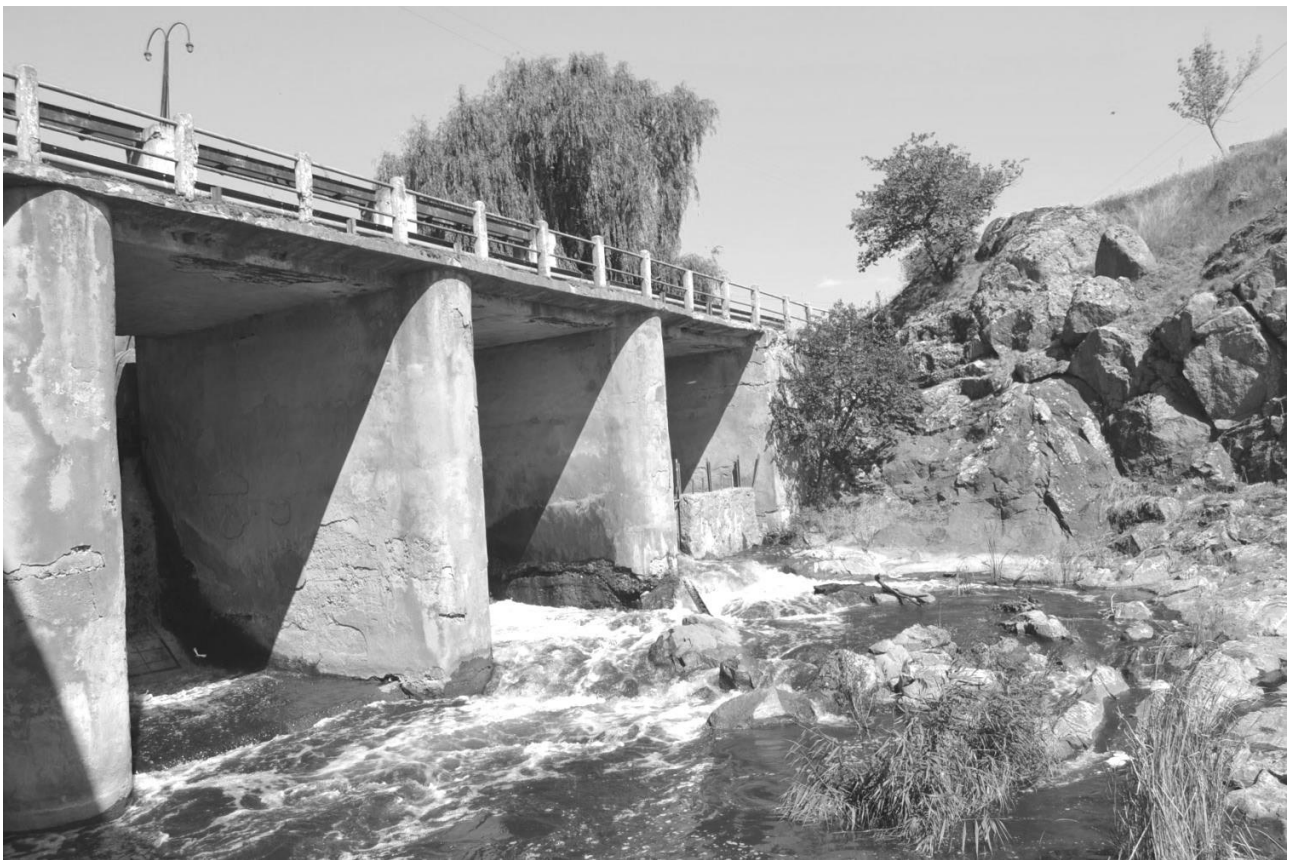
Дубовська МГЕС також розташована на р. Ятрань (рис. 3). Склад гідровузлу станції аналогічний гідровузлу Островецької МГЕС. Станція на момент обстеження знаходилася в занедбаному стані та не функціонувала.

Укоси ґрунтової дамби поросли деревами та густими чагарниками, що свідчить про тривалу відсутність контролю за їх технічним станом.

Водоприймач представлений у вигляді двох камер на вході, в яких встановлені залишки решіток з швелеру: горизонтальні замуrowані у бетон елементи з кроком 500 м збереглись, а вертикальні елементи відсутні. У водоприймачі знайдені пази для ремонтних огорож, але самі огорожі та підйомні механізми відсутні. Також відсутні кришки на монтажних отворах в камерах турбін. Дно однієї з турбінних камер дуже заілено. Друга турбінна камера заповнена водою, тому що отвір для зливу або перекрито клапаном, або забилося. Стан бетону в обох камера, згідно візуального обстеження, задовільний. Пошкодження захисного шару бетону та арматури виявлено біля монтажних отворів, а також біля затвора камери № 1.

Рис. 3. Стан масивних залізобетонних конструкцій Дубовської МГЕС на р. Ятрань

Водоскид, як і на Островецькій МГЕС, складається з чотирьох прольотів, що перекриті плоскими металевими затворами. У площині затворі виконано отвори, крізь які вода проступає до нижнього б'єфу. У період паводків вода переливається через верх затворів. Підйомні механізми затворів відсутні. Стан бетону задовільний, виявлено пошкодження захисного шару бетону та корозія

робочої арматури балок естакади обслуговування підйомників у всіх прольотах. У зоні контакту з водою виявлено численні каверни у бетоні устоїв.

2. У результаті обстеження Дубовської МГЕС визначено необхідність розчищення укосів дамби, відновлення конструкцій вікон у верхній частини будівлі ГЕС, відновлення окремих конструкцій водоскиду, заміна затворів і встановлення підйомних механізмів, відновлення та заміна окремих конструкцій водоприймача, а також розчистка турбінних камер. Залізобетонні та бетонні масивні конструкції зазнали пошкоджень й потребують відновлення захисного шару бетону та обробки «Пенетроном» або його аналогами.
