## **ВПЛИВ УМОВ ЕКСПЛУАТАЦІЇ НА НАДІЙНІСТЬ І ДОВГОВІЧНІСТЬ БУДІВЛІ НАВЧАЛЬНО-ВИХОВНОГО ОБ'ЄДНАННЯ**

*Наведено результати дослідження впливу дій немеханічної природи: атмосферних опадів при незадовільному їх відведенні, заморожуванні та відтаванні на експлуатаційну надійність і довговічність зовнішніх огорожуючих конструкцій та несучих конструктивних елементів будівлі навчально-виховного об'єднання.*

**Об'єкт і етапи дослідження.** Обстеженню підлягала будівля навчально-виховного об'єднання (УВО) в м. Запоріжжя.

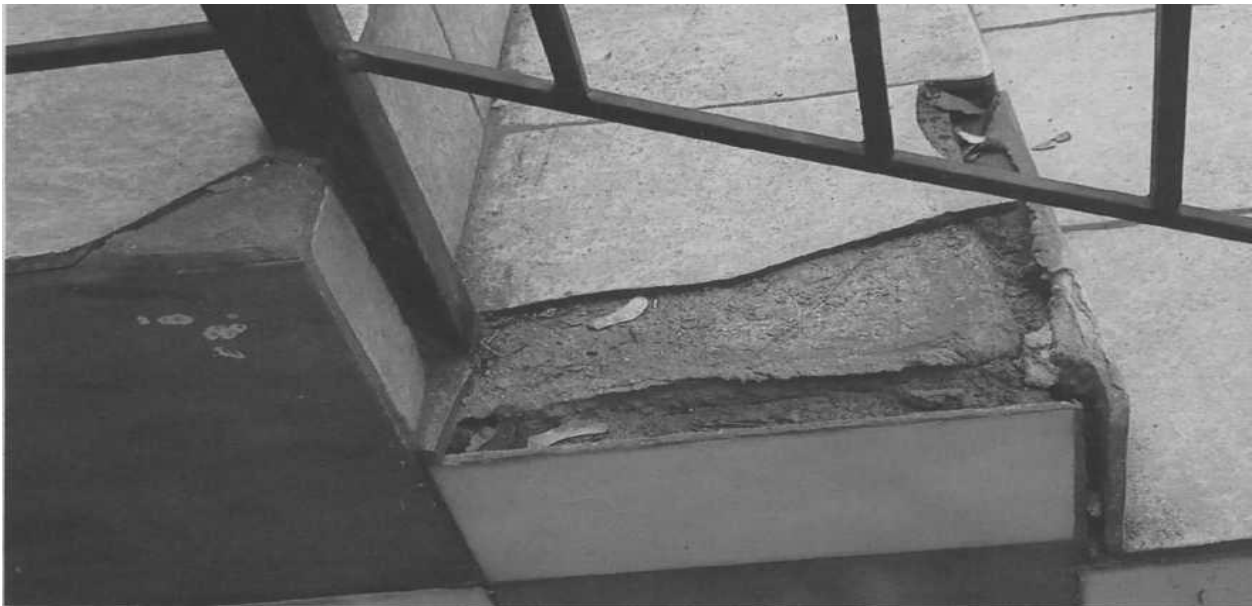
Регулярне замочування сходів головного входу атмосферними опадами призвело до відшарування і руйнування керамічної плитки, внаслідок попадання опадів в шви і подальшого заморожування та відтавання (рис. 1).

Рис. 1. Пошкодження ступенів сходів головного входу

Для виключення регулярних робіт по заміні та закріпленню плиток було рекомендовано замінити існуючі сходи на нові з урахуванням умов їх експлуатації.

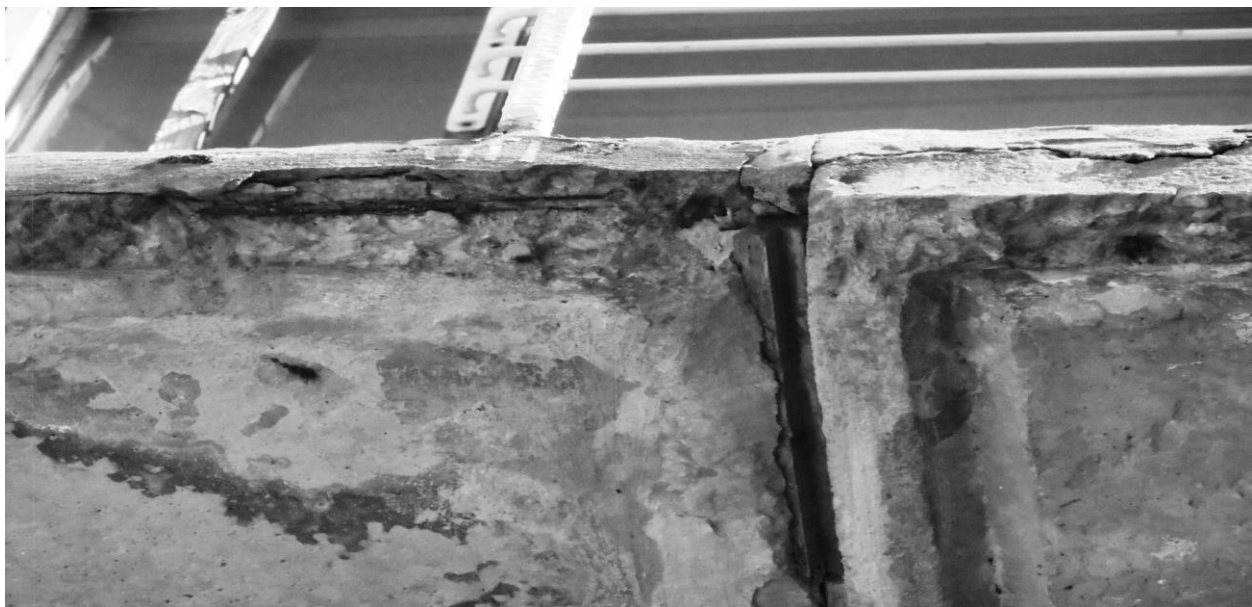
Основною причиною пошкодження цих конструкцій з'явилася недостатня товщина захисного шару бетону, подальше активне зволоження атмосферними опадами, що містять агресивні компоненти, а також поперемінне заморожування та відтавання.

Активному зволоженню плит і перемичок сприяли незадовільне відведення атмосферних опадів через нестачу належного ухилу поверхні плит і відсутність металевих відливів на плитах і покрівельних парапетах.

У плитах і щаблях сходів евакуаційних галерей на нижній і бічних їх гранях були виявлені практично по всій їх площі відшарування захисного шару бетону та оголення арматури з ослабленням її перетину на 3...5 % (рис. 2...3).

Рис. 2. Пошкодження залізобетонних плит евакуаційної галереї

Для виключення можливого травмування дітей і персоналу відшарованими фрагментами захисного шару бетону і подальшого зниження експлуатаційної надійності сходів галерей було рекомендовано провести ремонтні роботи по відновленню захисного шару бетону, забезпечуючи спільну роботу оголеної арматури з основним бетоном конструкції.

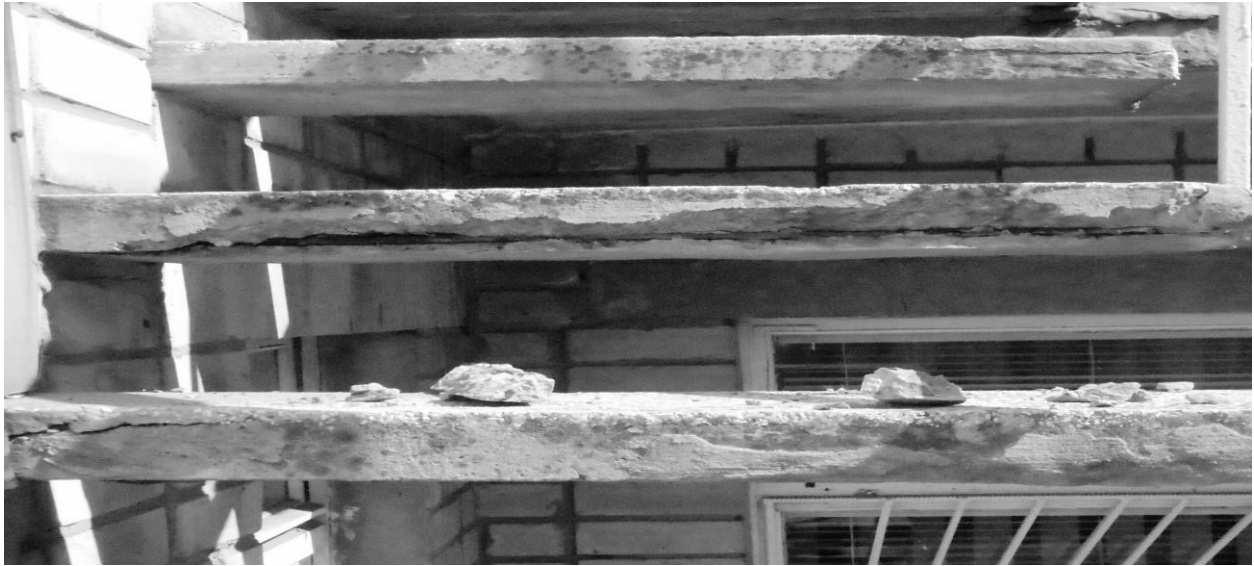
Стан евакуаційних сходів галерей оцінюється як непридатний до нормальної експлуатації.

Рис. 3. Пошкодження залізобетонних сходинок евакуаційної галереї

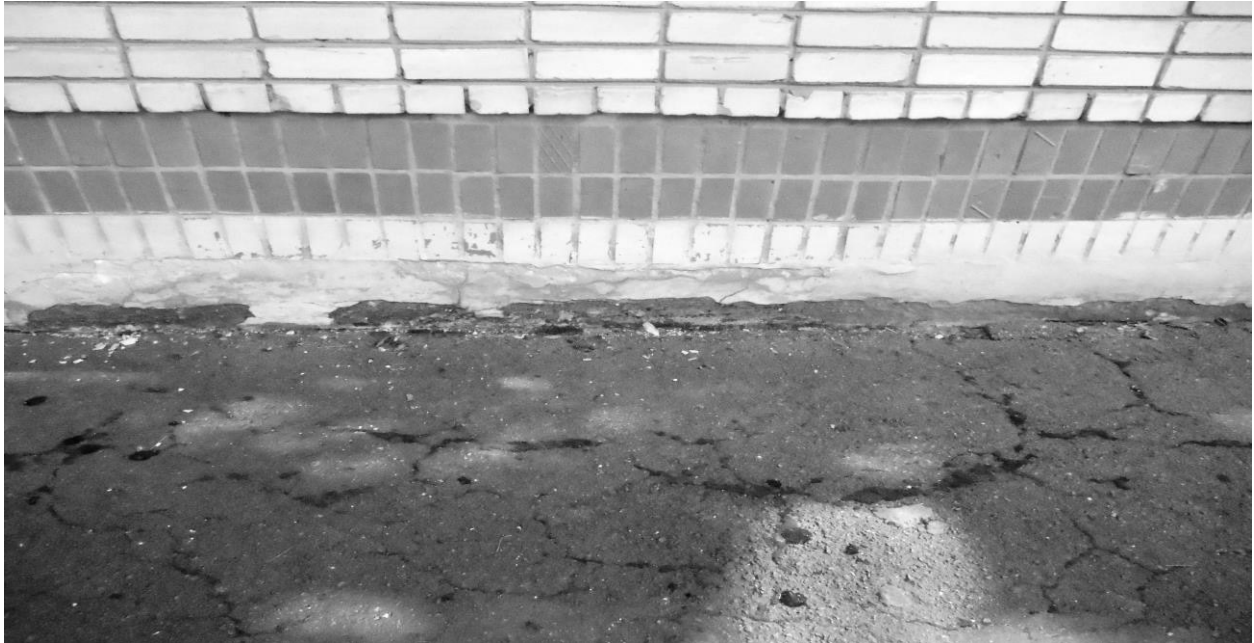
При обстеженні вимощення було встановлено, що виявлені раніше пошкодження на локальних ділянках отримали свій розвиток практично по всьому периметру будівлі. Основна частина пошкоджень утворилися за рахунок загального осадку будівлі, осідання підстави вимощення при відсутності проведення своєчасних ремонтних робіт.

Наявність відслонень від стіни на величину 10...25 мм, западин на ділянках, прилеглих до стіни, зворотного ухилу, мережі тріщин розкриттям 3...8 мм і деструкції асфальтобетону (рис. 4) сприяє скупченню атмосферних опадів, потрапляння їх в основу фундаментів, а також замочуванню облицювальної плитки та цегляної кладки цоколя стіни і її руйнуванню через змінне заморожування і відтавання (рис. 5).

Рис. 4. Пошкодження вимощення (тріщини, деструкція асфальтобетону)

Для виключення застою атмосферних опадів безпосередньо поблизу стін, замочування цоколя стін і подальшого його пошкодження, а також можливого попадання опадів в основу фундаментів на ділянках вимощення, що мають пошкодження, слід виконати ремонтно-відновлювальні роботи із забезпеченням необхідного ухилу для відводу атмосферних опадів.

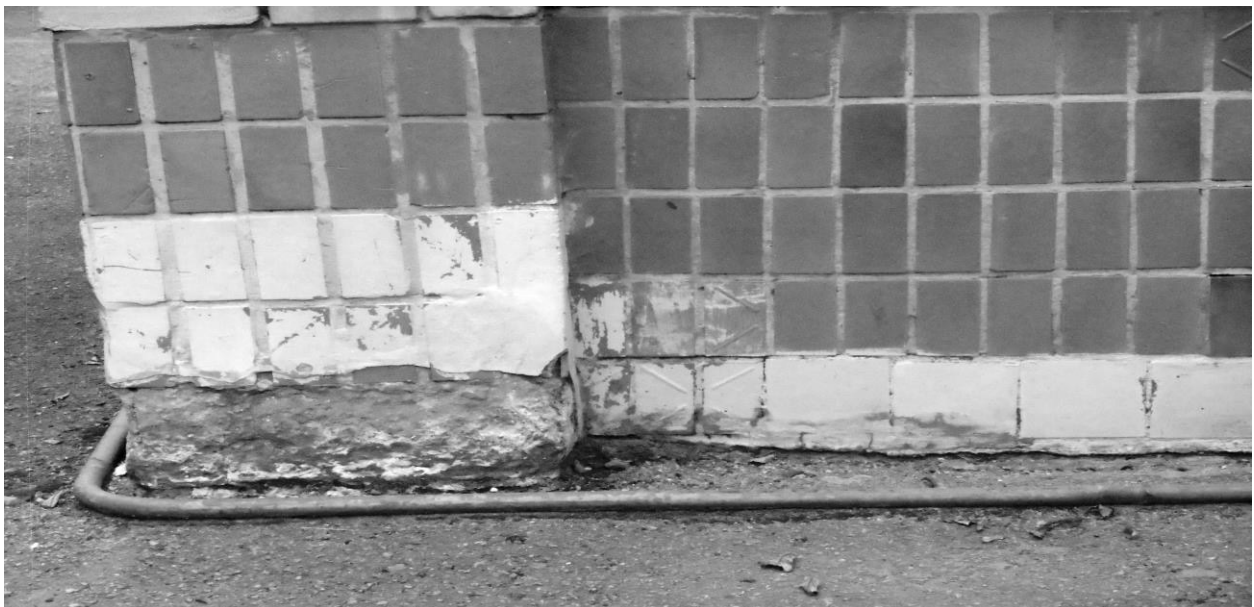
Рис. 5. Пошкодження цокольної частини стіни
