к.т.н., доцент Радченко О.П.,
к.т.н., доцент Фостащенко О.М., Воденнікова О.С.,
Запорізька державна інженерна академія

ОБСТЕЖЕННЯ ПІДВОДНИХ ЧАСТИН НЕДОБУДОВАНИХ МОСТОВИХ СПОРУД ЧЕРЕЗ Р. СТАРИЙ ДНІПРО В М. ЗАПОРІЖЖЯ

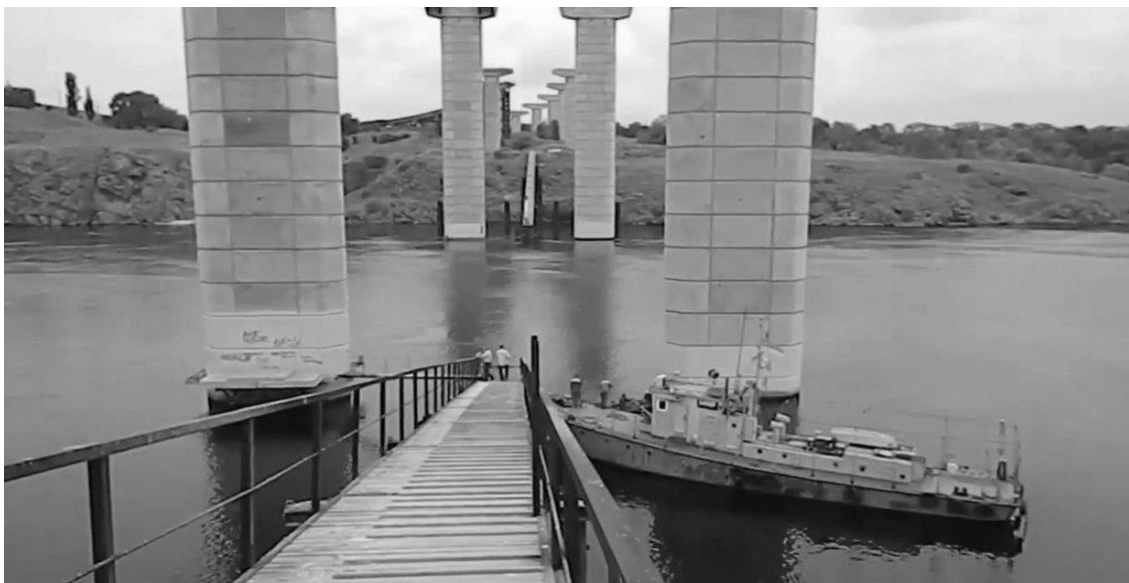
Обстеження підводних частин Опори 2 (ПК 15+64.280, верхової частини) споруди № 4 (міст через р. Старий Дніпро) автотранспортної магістралі через р. Дніпро в м. Запоріжжя [1] наведено на рис. 1.

Рис. 1. Обстеження підводних частин опори з суші

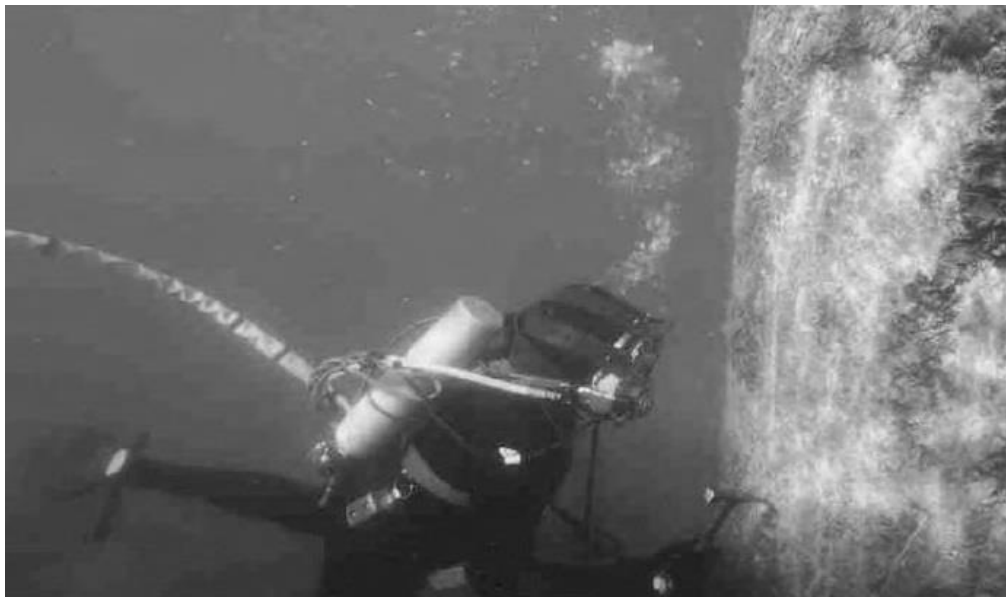
Відеоматеріали підводної відео зйомки підводних частин опор мосту через р. Старий Дніпро, здійсненої 25-28.08.2016 р. представниками підприємства «Підводник» (м. Запоріжжя, вул. Гліссерна, 14, (www.Podvodnik.net.ua) під керівництвом ДП «ДерждорНДІ» (відеозйомка 4-х опор). Обстеження опор під водою наведено на рис. 2.

Рис. 2. Обстеження підводних частин опори під водою

опорами. Тріщини на сьогодні виявлені тільки в тампонажному шарі, але це жодним чином не впливає на міцність опори і безпеку об'єкту.
