## ОСОБЛИВОСТІ БУДІВНИЦТВА ГАЛЕРЕЇ ДО БЛИЖНІХ ПЕЧЕР КИЄВО-ПЕЧЕРСЬКОЇ ЛАВРИ

(на основі досліджень фундаментів північної її частини)

*Ключові слова: конструкції фундаментів, інженерно-геологічні умови, ґрунтова основа фундаментів.*

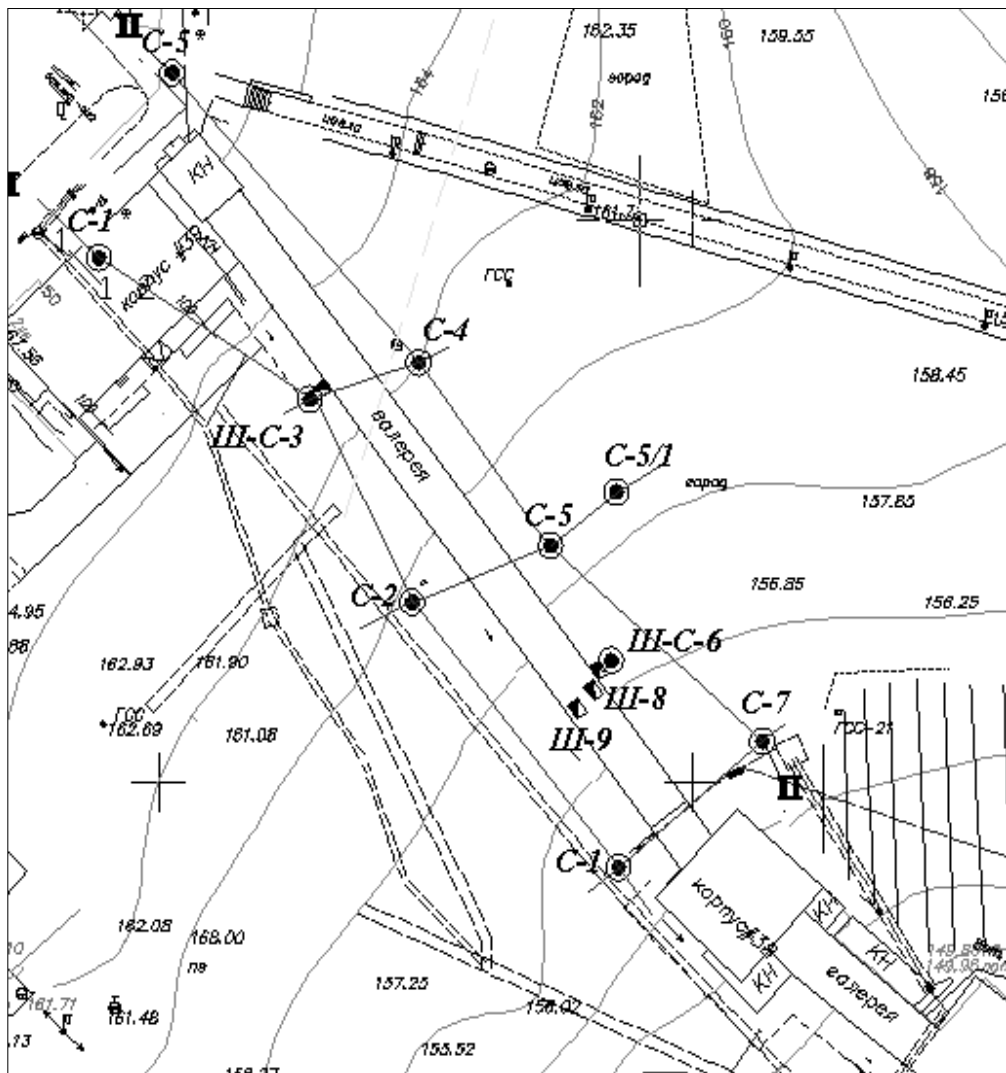
**Інженерно-геологічне обстеження фундаментів.** Для визначення типів фундаментів та їх технічного стану було влаштовано чотири шурфи (рис. 2 [4]) – два з зовнішніх сторін галереї, два – з внутрішніх. У шурфах

Рис. 2. План-схема розміщення інженерно-геологічних виробок.

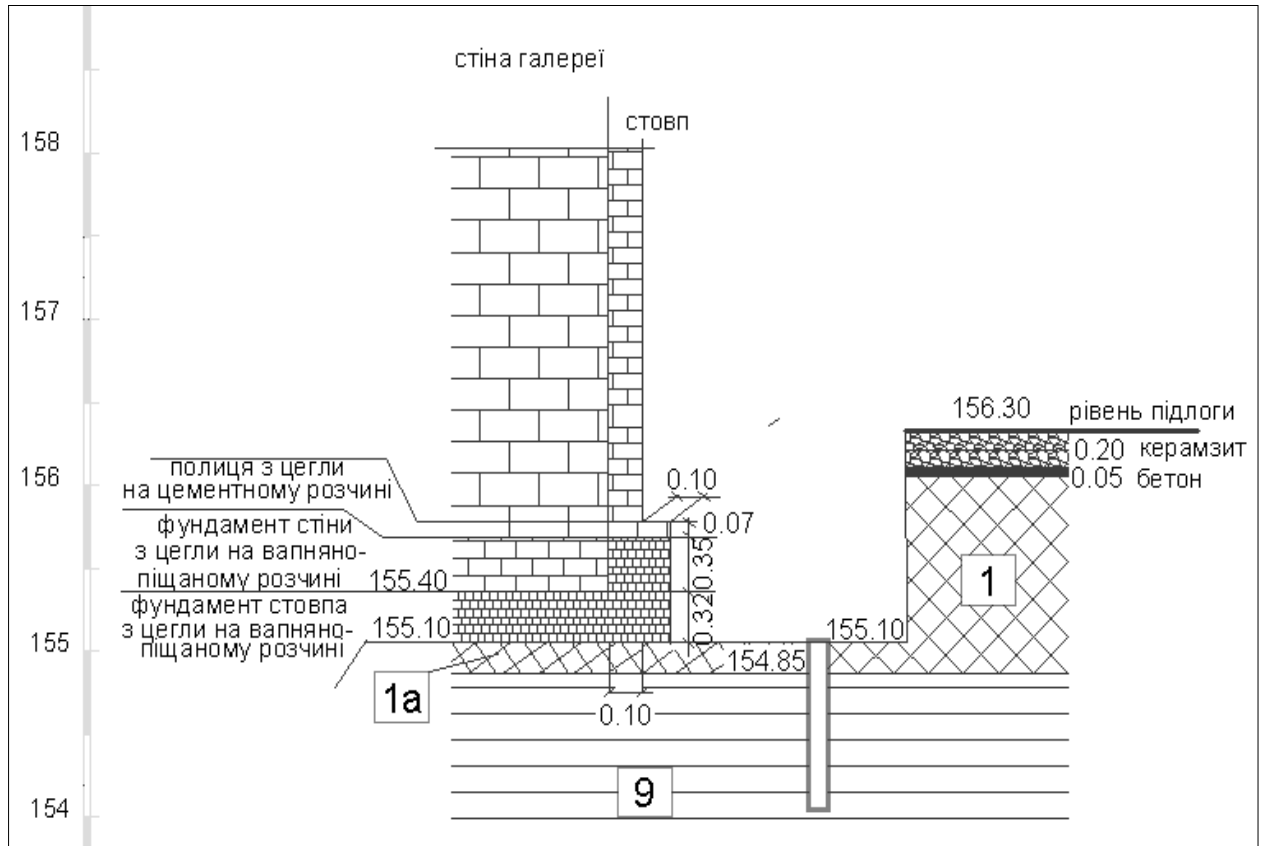
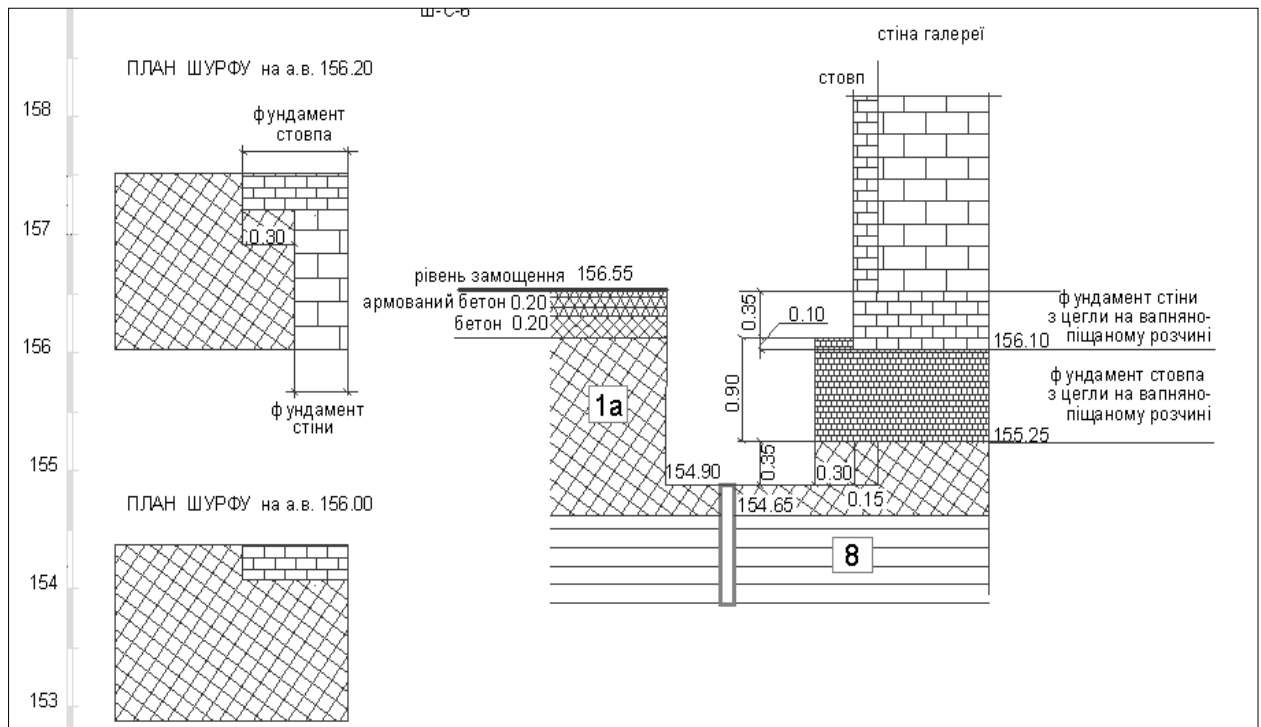
Стовпчасті фундаменти зафіксовані під опорними, квадратними в плані, стовпами, мають різну площу поперечного перетину (від 0,75x0,75 до 1,05x1,05 м) і глибину закладання – від 0,9 до 1,6 м. Потужність фундаментів різні – від 0,65 до 0,9 м. Стовпчасті фундаменти перпендикулярно виступають за межі стрічкових на 0,15-0,30 м з зовнішніх боків галереї та залягають на 0,15-0,9 м нижче стрічкових фундаментів (рис. 3).

Рис. 3. Інженерно-геологічні перерізи шурфів III-9 та III-C-6 та конструкція фундаментів.

В результаті інженерно-геологічних досліджень встановлено, що основою фундаментів слугують насипні ґрунти, які являють собою спеціальну суміш, вірогідно – лесовий суглинок, загашений вапняним розчином. Потужність насипної основи фундаментів – 0,5-1,65 м під стовпами, 1,55-1,7 м під стінами. Природною основою насипної подушки слугують бурі та строкаті глини.

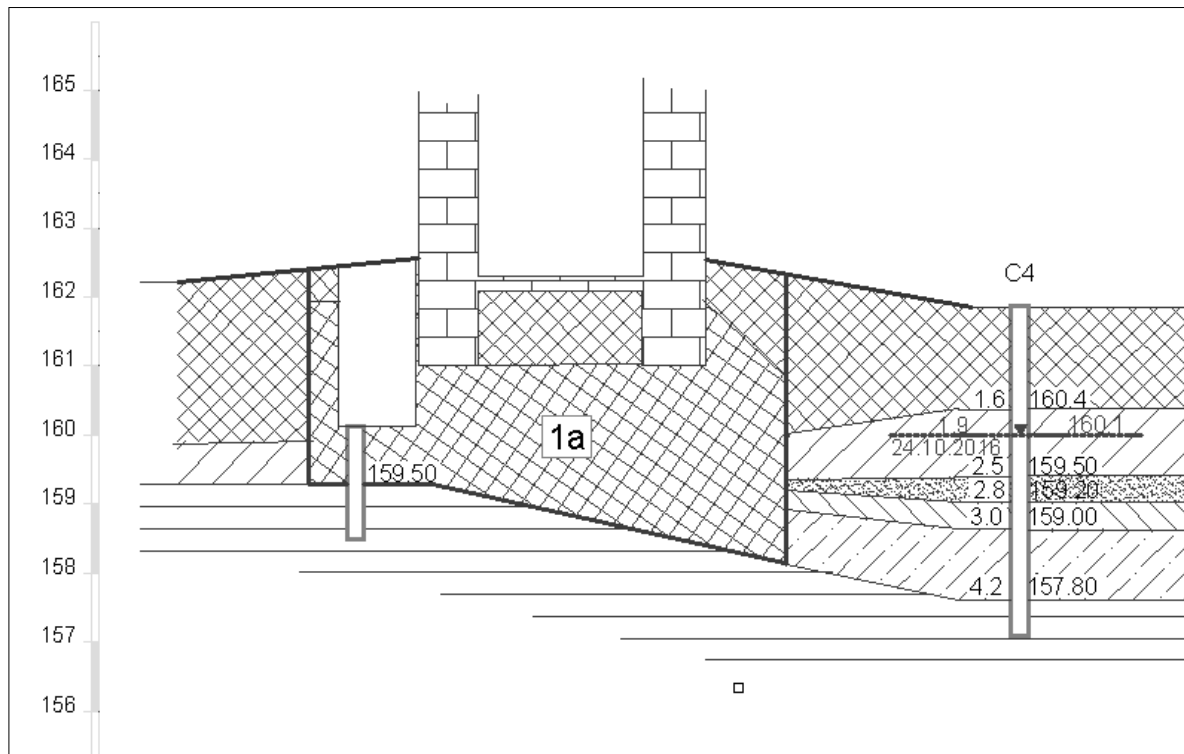
**Особливості побудови галереї до Ближніх печер.** Доречно припустити, що при влаштуванні фундаментів і дзвіниці і галереї будівельники вирішували завдання забезпечення стійкості споруди в цілому та фундаментів зокрема, враховуючи крутизну схилу та наявність обводнених ґрунтів різного генезису. Саме для цього під плямою забудови майбутньої споруди по всій її довжині було влаштовано фундаментний рів різної глибини, однак його дном слугували глини – породи, які мають достатні міцнісні характеристики, до того ж не пропускають воду. Рів «пересікав» на своєму шляху різні за літологічним складом породи (супіски, суглинки), в т.ч. і водоносний горизонт. Для забезпечення майбутньої споруди від руйнації її конструкцій (*нерівномірного осідання частин, зсувних зрушень, підтоплення і перезволоження*) дно рову було вистелене спеціальною сумішшю до рівня ґрунтових вод – щось на кшталт своєрідної плити або подушки (*подібна зафіксована дослідженнями в основі стрічкових фундаментів дзвіниці Софійського собору [8], зведеної у 1699-1706 роках, та вірогідно повністю перебудованої разом з підмурками у 1740-х роках*). Висота (потужність) насипної подушки в основі фундаментів галереї

різна, однак по всій довжині вона «перекриває» водоносний горизонт (рис. 4).

Рис. 4. Інженерно-геологічний розріз через галерею. Виділено вірогідну трасу фундаментного рову, засипаного спеціальною сумішшю (1a).

Вірогідно, фундаменти будувались наступним способом: після влаштування рову його дно було вистелене спеціальною сумішшю, потім мурувались стовпчасті фундаменти (*різного перетину, ймовірно в залежності від локальних інженерно-геологічних умов*) і рів засипався сумішшю далі до відміток (низу) влаштування стрічкових фундаментів. Після їх влаштування з зовнішніх сторін фундаментний рів був засипаний тим же спеціальним заповненням до самого верху (рівня денної поверхні). Спеціальну суміш для подушки готували неподалік від будівництва. Під час проведення інженерно-геологічних досліджень на ділянці корпусу № 39, розташованому поряд з входом до галереї, однією з виробок було зафіксовано яму, глибиною до 1,8 м, заповнену такою ж сумішшю – лесовим суглинком з округлими  $\varnothing$  1,2-1,5 см конкреціями вапна [9].
