к.т.н., доцент Банах А.В.,
andrew.banakh@gmail.com, ORCID: 0000-0002-0517-2157,
к.арх., професор Єгоров Ю.П.,
yuriiyegorov.zsea@gmail.com, ORCID: 0000-0002-1440-4028,
к.т.н., доцент Савін В.О.,
valeriisavin.zsea@gmail.com, ORCID: 0000-0001-5180-4189,
Галич В.Г., vladyslavhalych.zsea@gmail.com, ORCID: 0000-0003-0507-997X,
Запорізька державна інженерна академія,
Єгоров П.Ю., pavloyehorov.zsea@gmail.com, ORCID: 0000-0001-7248-5746,
ПП «Науково-виробнича фірма «Мій Будинок», м. Запоріжжя

ВПЛИВ АНТРОПОГЕННИХ ФАКТОРІВ НА ДЕФОРМАЦІЇ БУДІВЕЛЬ, ЩО ЕКСПЛУАТУЮТЬСЯ ВПРОДОВЖ ТРИВАЛОГО ЧАСУ

Розглянуто фактичний технічний стан будівлі, що експлуатується впродовж тривалого часу, зокрема її деформації. Проаналізовано непроекtnі впливи на будівлю, які виникли внаслідок перетворення території навколо будівлі. Визначено ступінь впливу антропогенних факторів у порівнянні із зовнішніми навантаженнями та діями, що враховувалися при проектуванні будівлі. Проведено обчислювальний експеримент з метою порівняння фактичних і теоретичних значень параметрів деформацій будівлі.

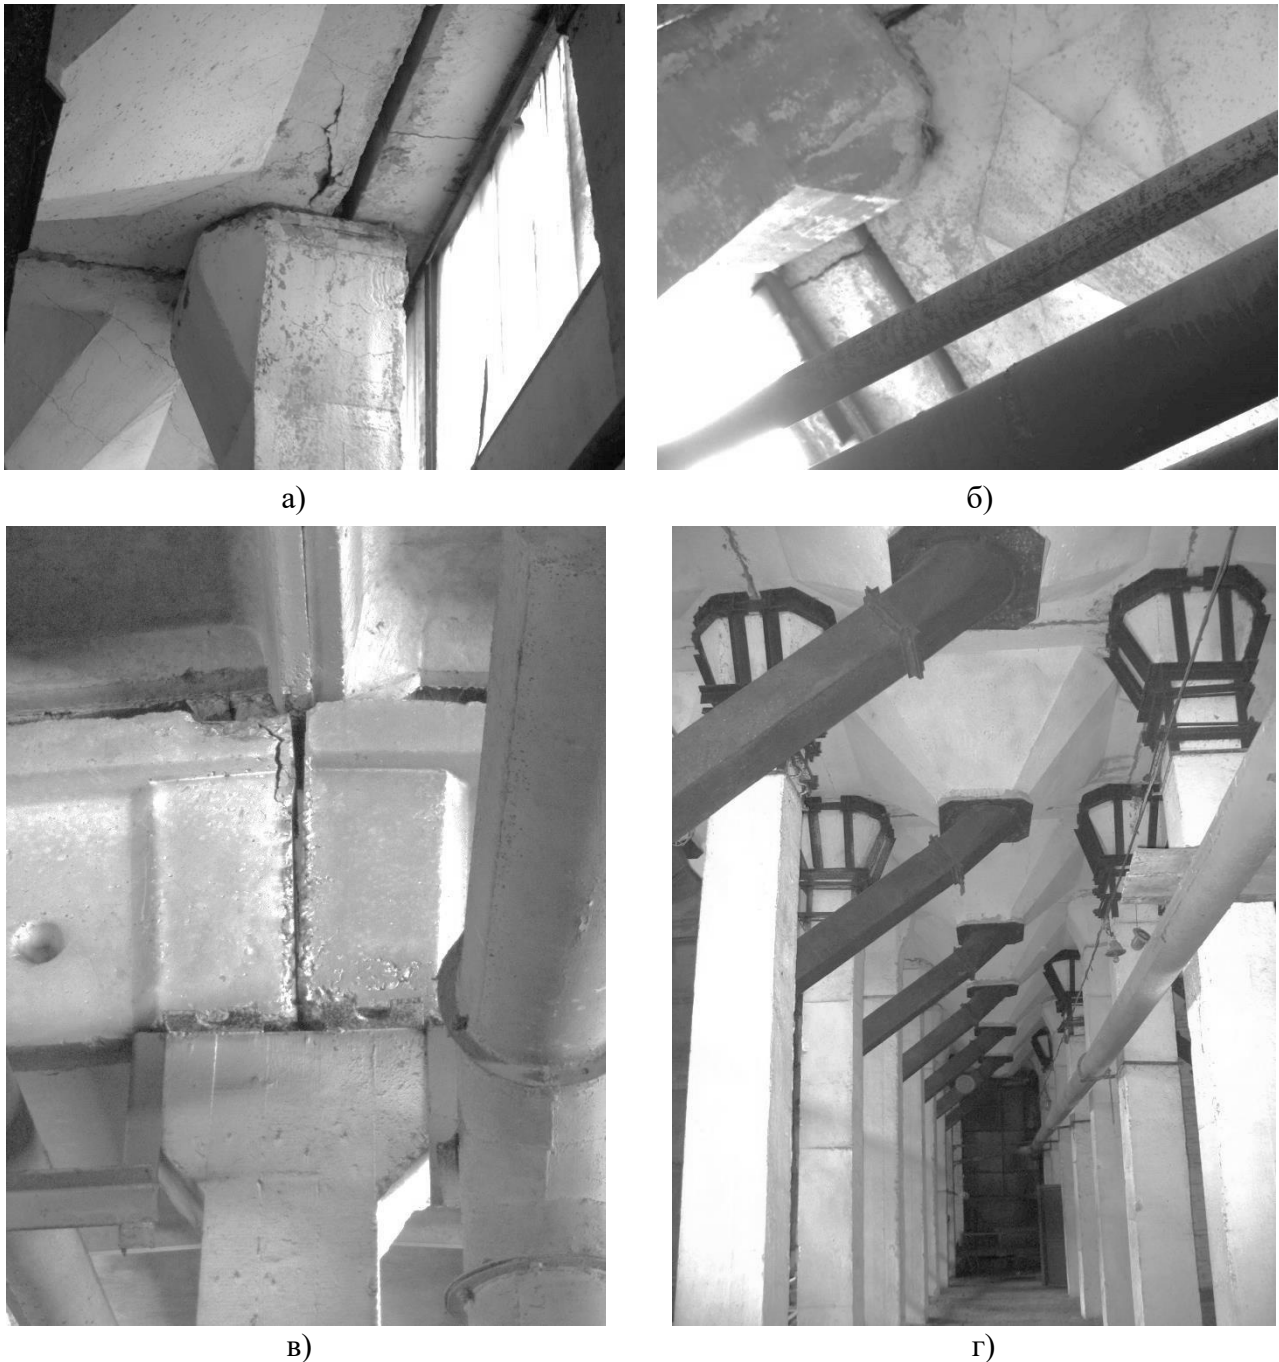
Основними дефектами, виявленими в той час, були:

- тріщини в капітелях залізобетонних колон;
- тріщини в горловинах днища силосів;
- тріщини в балках днища силосів.

При аналізі деформацій та дефектів пошкоджених конструкцій була встановлена причина їх виникнення, а саме – нерівномірне перевантаження групи силосних бункерів внаслідок порушення правил завантаження силосів і надмірної вологості зерна, яка також призвела до перевищення нормативних навантажень на вказані конструкції. Зазначимо, що вказана причина навряд була єдиною [2, 4], і вже у вказаний час проявлявся вплив антропогенних змін оточуючого середовища, який детальніше буде розглянуто нижче.

Рис. 2. Деформації, дефекти та пошкодження будівлі елеватора силосного типу: а – руйнування об'ємного блоку силосного об'єму; б – руйнування стінової панелі силосного блоку; в – руйнування опорної ділянки збірної залізобетонної балки покриття завантажувального поверху; г – загальний вигляд галереї розвантажувального поверху до реконструкції

У 1992 році запорізьким інститутом «Запоріжаагропроект» був виконаний проект підсилення окремих капітелей колон, який згодом був реалізований у повному обсязі та у відповідності до робочої документації. В подальшому експлуатація будівлі силосного елеватора була припинена на тривалий період часу – до 2015 року.

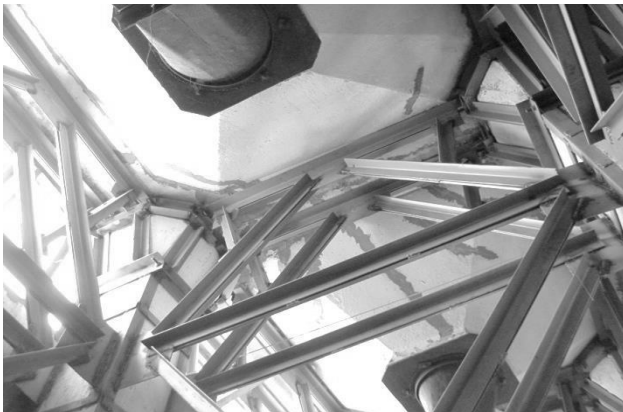
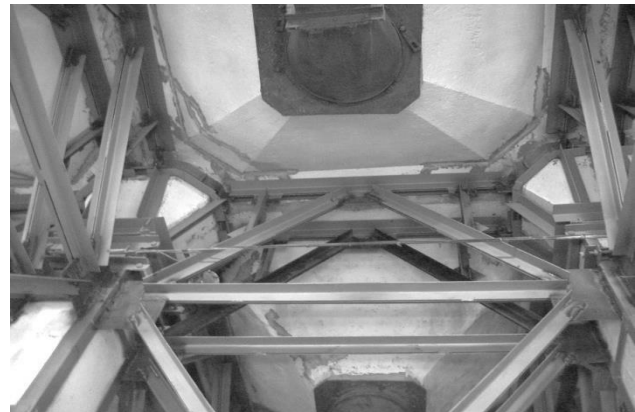
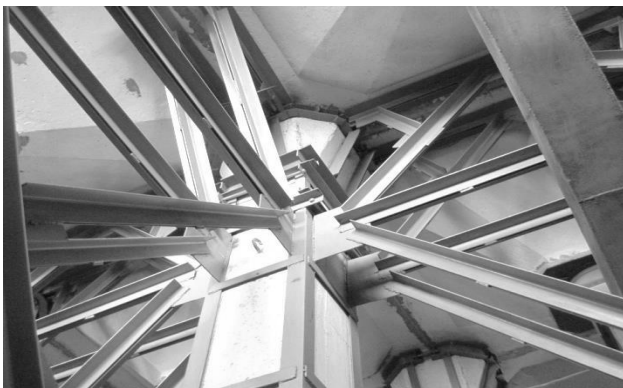
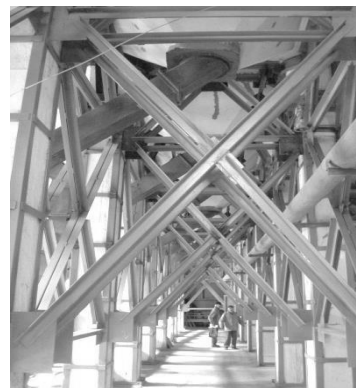
З багаточисельних дефектів і деформацій конструкцій будівлі силосного елеватора слід звернути особливу увагу на рядки 1...3 таблиці 4. Результати аналізу конструкцій підсилення окремих капітелей колон, влаштованих у 1991-1992 роках, показують, що розроблене й втілене технічне рішення майже не сприймає горизонтальні розпірні зусилля.

Рис. 3. Технічні рішення проекту підсилення несучих конструкцій будівлі елеватора силосного типу: а...б –металева розпірна рама підсилення несучих конструкцій силосного блоку; в – вузол примикання розпірної рами до елементів підсилення колон; г – загальний вигляд галереї розвантажувального (підсилосного) поверху після реконструкції

Результати перевірочних розрахунків споруди силосного елеватора, виконані в тому числі з метою прогнозування роботи будівельних конструкцій під час подальшої експлуатації, дозволили розробити найбільш надійне технічне рішення підсилення – просторовими порталними фермами і зв'язками жорсткості між колонами відвантажувального (підсилосного) об'єму. Це та інші технічні рішення проекту підсилення втілені в життя у 2017 році.

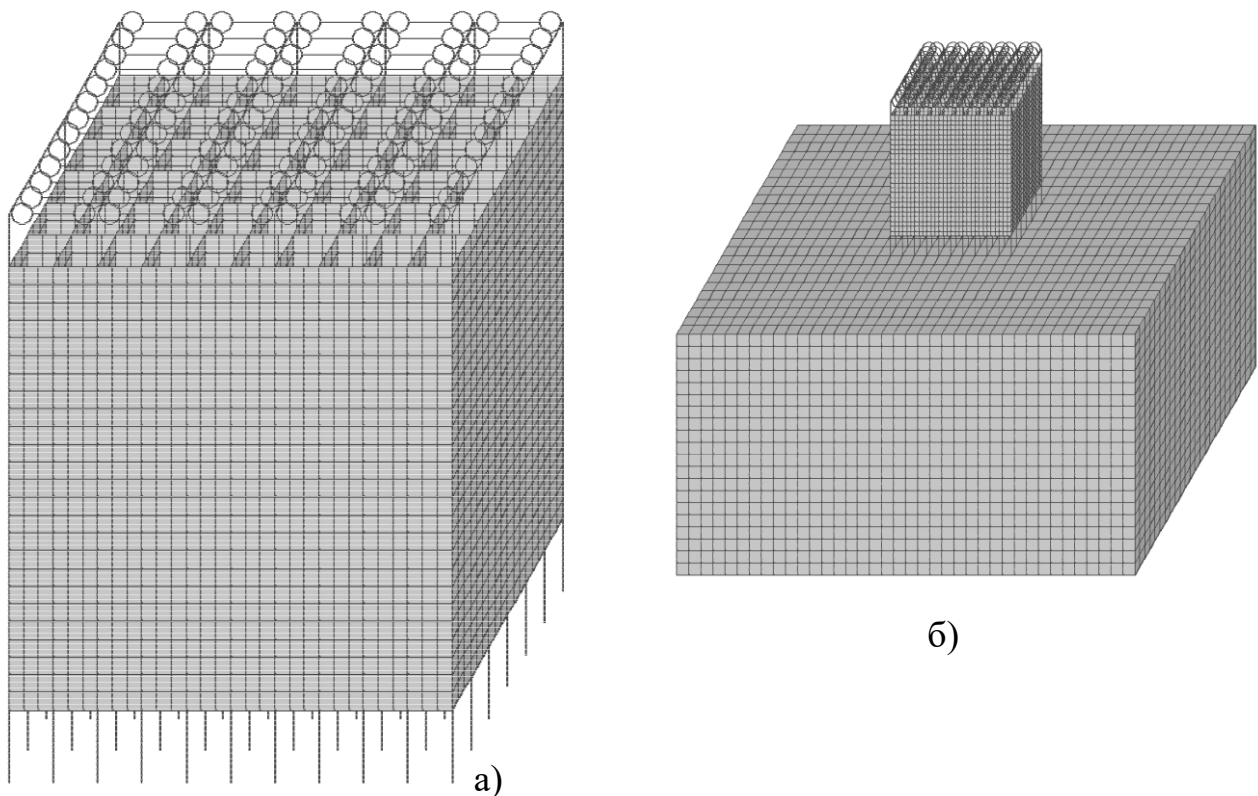
У розрахунковій моделі 1 враховувалися лише проектні навантаження та дії. Розрахункова модель 1 наведена на рисунку 5. Максимальна сумарна горизонтальна деформація будівлі силосного елеватора за розрахунковою моделлю 1 склала 2,2 мм.

У розрахунковій моделі 2 окрім проектних навантажень та дій враховувалися детальні ґрунтові умови згідно до результатів інженерно-геологічних вишукувань. Враховувалися реальні товщини шарів ґрунту, перемінні за периметром будівлі, та їх фізико-механічні характеристики. Максимальна сумарна горизонтальна деформація будівлі силосного елеватора за розрахунковою моделлю 2 склала 74,8 мм.

Рис. 5. Розрахункові моделі будівлі силосного елеватора: а – 1; б – 2

Не дивлячись на те, що максимальні деформації далекі від гранично допустимих значень, вони перевищують значення переміщень від проектних навантажень в 34 рази. Для деяких будівель і споруд, що експлуатуються тривалий час, особливо в складних інженерно-геологічних умовах, таке перевищення буде фатальним. Отже, вплив антропогенних факторів на такі будівлі враховувати треба.
