МОСТИ ТА ТУНЕЛІ: ТЕОРІЯ, ДОСЛІДЖЕННЯ, ПРАКТИКА

РЕЗУЛЬТАТИ НАТУРНИХ ІССЛЕДОВАНИЙ ЖЕЛЕЗОБЕТОННИХ ОПОР ВИСЯЧЕГО МОСТА С ОПРЕДЕЛЕНИЕМ НДС НАИБОЛЕЕ ПОВРЕЖДЕННОЙ ОПОРЫ

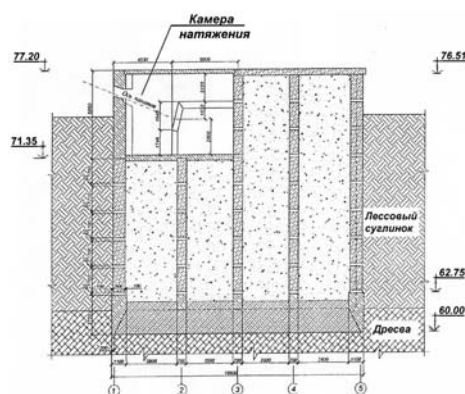
Рис. 3. Разрез якорной опоры № 10

Внутреннее пространство (кроме натяжной камеры) между стенками опоры № 10 заполнено гранитным щебнем. Характерный разрез опоры № 10 представлен на рис. 3.

- на отдельных участках разрушение защитного слоя бетона и коррозия арматуры;
- вертикальные и наклонные трещины с шириной раскрытия 0,05...0,10 мм в стенах опор, указывающие на коррозию арматуры и частичное оголение корродирующей арматуры;
- трещины в стенах натяжных камер и по наружному периметру якорных опор с шириной раскрытия до 0,75 мм;
- застой атмосферных вод внутри натяжных камер якорных опор;
- проседание обратной засыпки по периметру опор с образованием трещин в отсыпке.

1. В результате выполненных натурных визуальных и инструментальных исследований установлены повреждения 10 железобетонных опор всяческого моста, имеющего пролет 720 м. Наибольшие повреждения в виде вертикальных и горизонтальных трещин с шириной раскрытия до 0,75 мм зафиксированы в натяжной камере якорной опоры № 10.

Для повышения эксплуатационной надежности и долговечности опор, имеющих ослабления (опоры №№ 6, 7 и 10), дополнительно к существующему усилению опор в виде металлических обойм, предложено:

– предотвратить дальнейшее развитие трещин путем наклейки полотен из углепластиковых волокон, по технологии фирмы Sika;

– выполнить инъецирование трещин из помещения натяжной камеры якорной опоры № 10 полимерцементными составами.

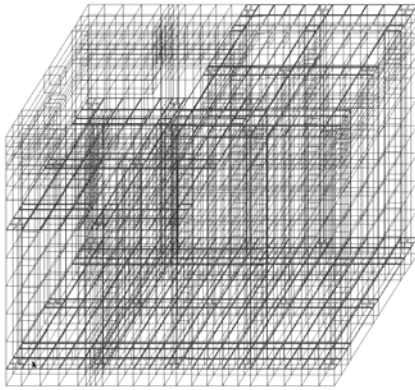
Рис. 4. Схема расчетной модели якорной опоры №10

Конструктивная система якорной опоры моделировалась пространственными конечными элементами КЭ-31, КЭ-36 (фундаментная плита, сборно-монолитные и монолитные участки стен), оболочечными элементами КЭ-41, КЭ-44 (перекрытие натяжной камеры и покрытие) и стержневыми элементами КЭ-10 (предварительно напряженные канаты, тяжи усиления) [3].

Ось X системы координат располагалась параллельно продольной оси якорной опоры и соответственно параллельно оси моста. На все узлы основания опоры (для которых $Z = 0$) наложены линейные связи по направлениям X , Y и Z .

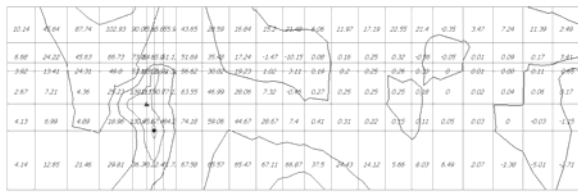
Рис. 6. Напряжения N_x (тс/м²) в продольной стене камеры натяжения от усилий в анкерных канатах

Например, на рис. 5 и 6 приведены значения перемещений по оси X и напряжения Nx в фрагменте стены натяжной камеры от усилий в анкерных канатах.

Концентрация растягивающих напряжений в продольной стене имеет место в месте примыкания к средней поперечной стене опоры. Перед этой стеной максимальные напряжения распространяются на всю высоту натяжной камеры и превышают предельную прочность бетона, за стеной – локализируются в верхней части, но не достигают допустимого значения, и быстро затухают по высоте и по направлению к задней стенке.

2. Анализ расчета напряженно-деформированного состояния конструкций якорной опоры № 10, выполненного для выявления возможных причин появления трещин показал, что в продольных стенах опоры № 10 от действия силовых нагрузок возникают нормальные напряжения, превышающие расчетное сопротивление бетона растяжению.

3. Причина возникновения трещин – снижение величин сжимающих напряжений в бетоне от предварительного натяжения вертикальной арматуры из-за потерь предварительного натяжения.
