С.М. Матвійчук

Луцький національний технічний університет

ВИЗНАЧЕННЯ ПРИЧИНИ РУЙНУВАННЯ (ОБРИВУ) РОБОЧИХ ЛОПАТОК АВІАДВИГУНА ПІД ЧАС ЕКСПЛУАТАЦІЇ

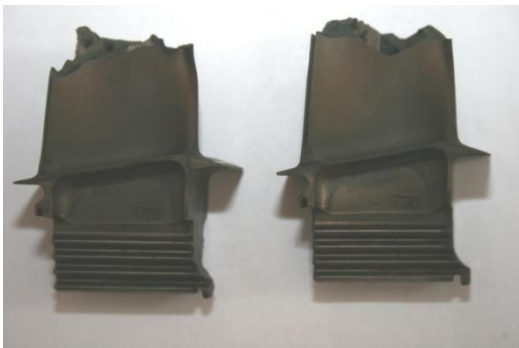
Зовнішнім оглядом було встановлено, що поверхня пера обірваних лопаток окислена до сірого кольору різних відтінків (рис. 1). Злам за місцем руйнування окислений до сіро-зелених кольорів різних відтінків (рис. 2).

Рис.1. Загальний вигляд лопаток,що обірвалися на двигуні

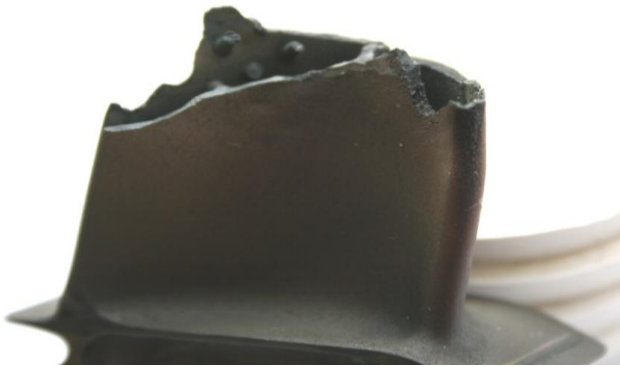
Руйнування лопатки відбулося по перу на відстані близько 50 мм по вихідній кромці і 55мм за вхідною кромкою від підшви замка у лопатки 1; 60 мм по вихідній кромці і 55 мм за вхідною кромкою у лопатки 2. У лопатки 2 злам крихкий, у лопатки 1 спостерігаються сліди залишкової пластичної деформації пера в зоні обриву у вигляді витяжки матеріалу (рис.3). За місцем обриву спостерігаються сліди обгорання покриття вхідної кромки (рис.4). Виходячи з того, що злам у досліджуваних лопаток відрізняється, можна припустити, що початковий обрив лопатки 1 спричинив руйнування інших лопаток.

Рис.3. Розтріскування поверхні лопатки поблизу зламу

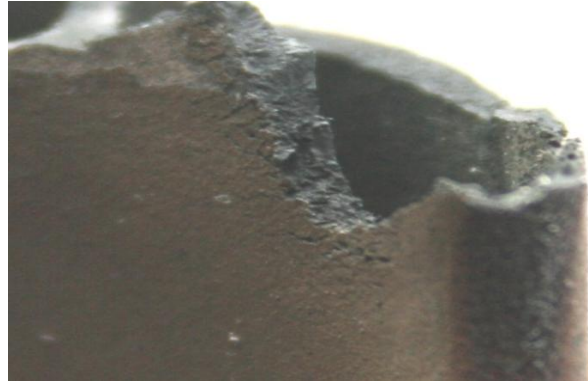
Рис.4. Сліди обгорання покриття вхідної кромки

За результатами досліджень можна зробити висновок, що руйнування лопатки відбулося в результаті утворення та розвитку термовтомної тріщини на вхідній кромці. Причиною виникнення термовтомної тріщини могла послужити наявність механічного пошкодження (вмятини) в районі вхідної кромки, а також вигорання покриття на вхідній кромці і окислення основного матеріалу.

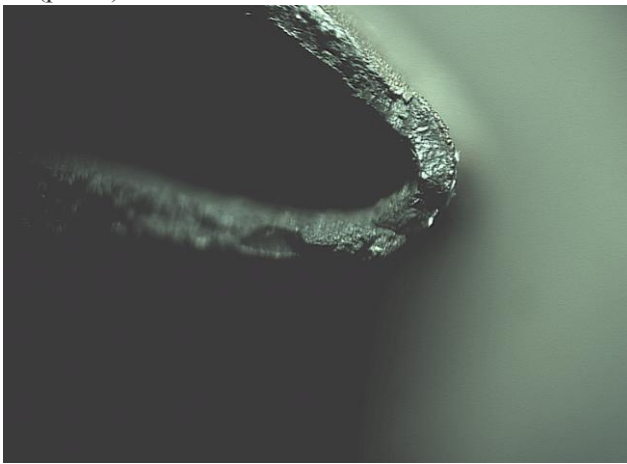
На вхідній кромці за місцем обриву лопатки 1 є зменшення товщини стінки вхідної кромки до 0,53 мм. (рис.5). У цьому перетині товщина вхідної кромки повинна бути 0,60 - 0,65 мм. У районі вхідної кромки поблизу поверхні зламу з боку спинки видно слід від удару з пошкодженням покриття (темна пляма на рис.6) і наступна від нього вм'ятина з виходом на злам (рис.6)

Рис.5. Зменшення товщини стінки вхідної кромки

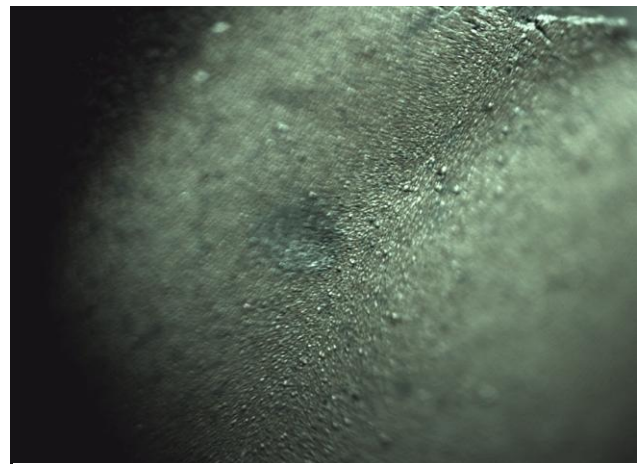
Рис.6. Слід від удару з пошкодженням покриття

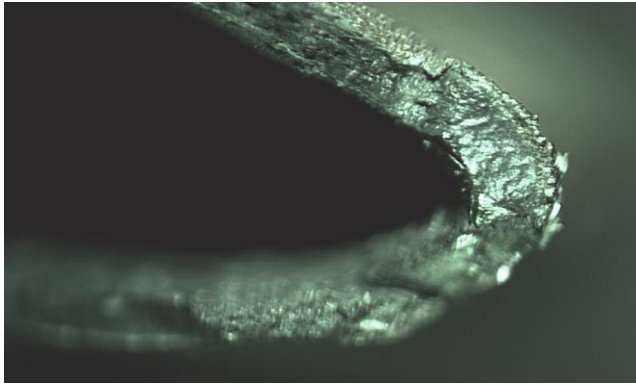
При огляді зламу під мікроскопом при збільшенні в25 раз встановлено, що поверхня руйнування являє собою втомний злам з центром зародження на вхідній кромці і вектором розвитку в бік вихідної кромки по стінці спинки по перемичці на корито. (рис.7). Ділянка первісного зародження тріщини має згладжений рельєф, руйнування йшло прямолінійно, що характерно для термовтомних тріщин в литих жароміцних сплавах (рис.8).

Рис.8. Загальний вигляд руйнування лопатки

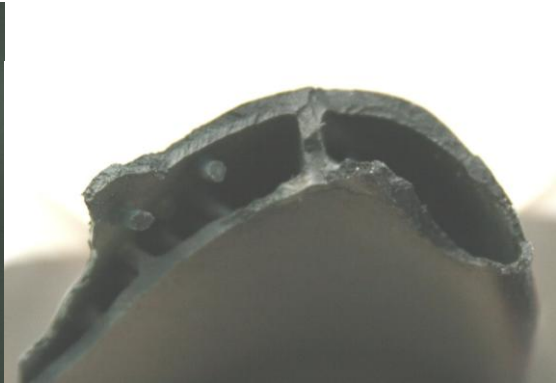
Рис.7. Втомний злам

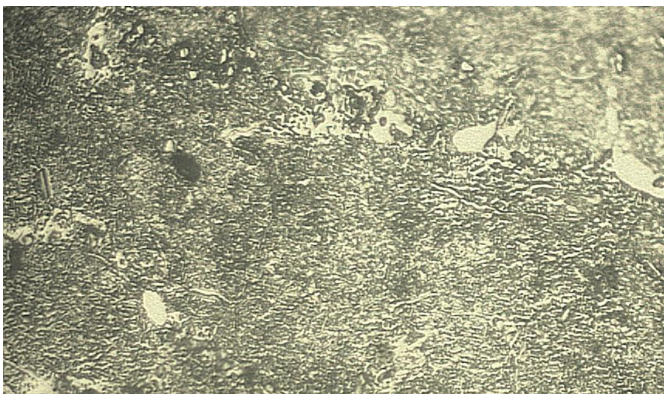
При дослідженні мікроструктури на оптичному мікроскопі при збільшеннях в 640 (рис.9) і в 1600 (рис.10) встановлено, що мікроструктура лопатки задовільна, відповідає сплаву ЖС26-ВИ після експлуатації. Істотних змін у вигляді коагуляції, утворення вторинної γ' -фази не було виявлено.

Рис.9. Мікроструктура сплаву ЖС26-ВИ. (x640)

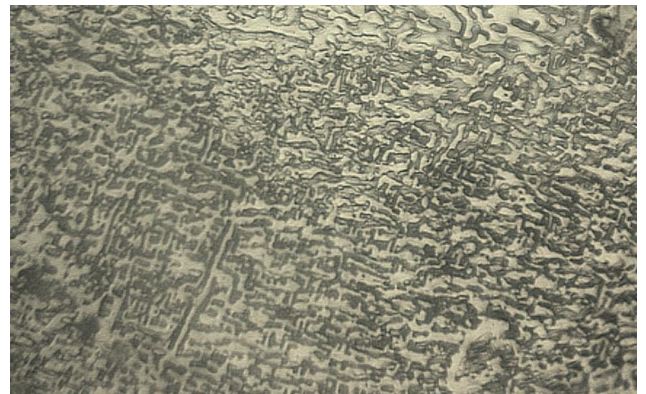
Рис.10. Мікроструктура сплаву ЖС26-ВИ. (x1600)
