Е.В. Аболихина, С.М. Чернега

КОРРОЗИОННАЯ СТОЙКОСТЬ КОНСТРУКЦИЙ ИЗ СПЛАВА Д16Т

THE CORROSION RESISTANCE OF STRUCTURES D16T

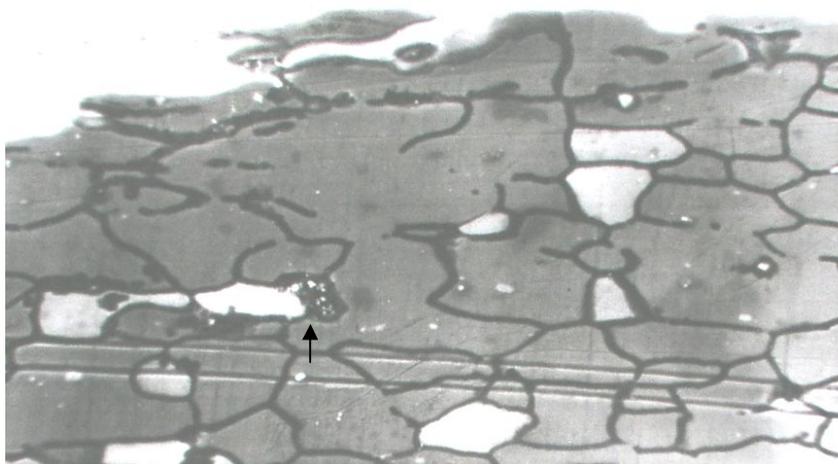
Изучение материала обшивок проводилось на нетравленных микрошлифах, изготовленных по дефектам в долевом и поперечном направлениях. Установлено, что начальные участки повреждений представляли собой микрорастворы границ зерен, очевидно, обусловленные взаимодействием металла (в местах нарушения защитного покрытия) с продуктами жизнедеятельности микроорганизмов, находящихся в топливе (рис. 2). Характер исследованных повреждений свидетельствует о том, что они образовались в результате биологической коррозии. Дальнейшее развитие повреждений происходило по механизму межкристаллитной и расслаивающей коррозии.

Рис. 2. Микрорастворы границ зерен (нетравленый микрошлиф) обшивки нижней панели СЧК, поврежденной коррозией

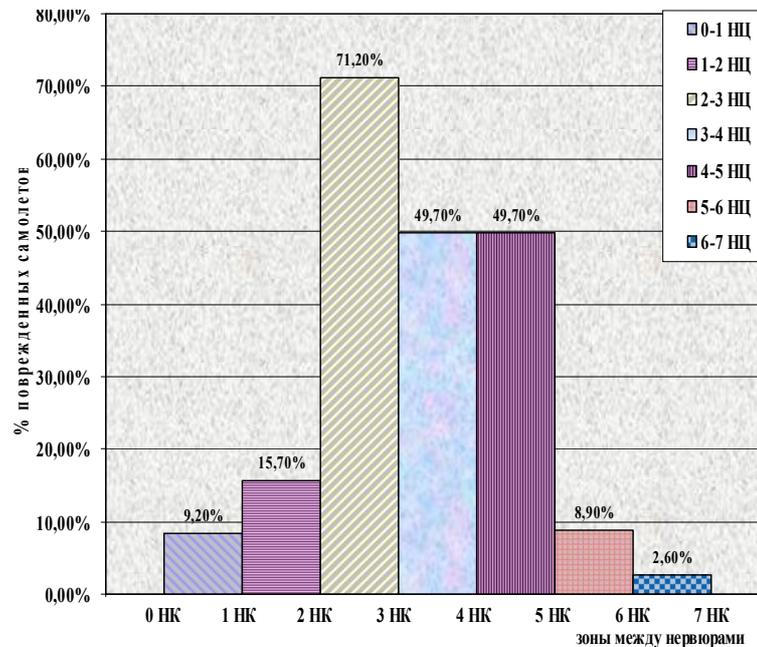
В зоне же между 2 НЦ лев. – 2 НЦ прав. очагов коррозии относительно мало. Это можно объяснить как отсутствием топливных баков в этой зоне, так и наличием некоторого температурного градиента в результате контакта с фюзеляжем, обогреваемым в пассажирских машинах.

Рис. 3. Повреждаемость коррозией внутренней поверхности нижних панелей центропланов самолетов малой и средней дальности

Максимальное количество дефектов на внутренней поверхности нижних панелей СЧК по размаху крыла сосредоточено между стр. 4-6. Вдоль хорды крыла наибольшее количество коррозионных поражений сосредоточено между 7а и 8а НК.

На основании полученных данных разработана карта ультразвукового контроля (УЗК) толщины нижних панелей центроплана самолетов, которая позволяет надежно обнаруживать наличие очагов коррозии на их внутренней поверхности. Это позволяет эксплуатировать стареющие самолеты и их модификации без демонтажа панелей независимо от зоны базирования в течение не менее 10 лет после предыдущего осмотра.
