**М.О. Свірська, О.З. Студент, А.В. Василик, Л.О. Бабій**  
**ОСОБЛИВОСТІ ДЕГРАДАЦІЇ СТАЛІ 12Х1МФ З РІЗНИХ ЗОН ГИНУ ПАРОГОНУ ТЕС**

**L. Svirskaya, A. Student, A. Vasylyk, L. Babiy**  
**FEATURES OF DEGRADATION OF THE 12KH1MF STEEL FROM DIFFERENT ZONES OF BEND FROM STEAM PIPELINE OF THERMAL POWER PLANT**

**Мета роботи** – з'ясувати причини виникнення наскрізних пошкоджень на гині після  $\sim 2,5 \times 10^5$  год експлуатації і 1560 пусків-зупинок технологічного процесу ТЕС.

**Об'єктом дослідження** був вертикальний гин (кут загибу –  $120^\circ$ ) труби  $\varnothing 133 \times 17$  мм до парозбірної камери котла ТП-100, виготовлений із сталі 12Х1МФ після  $\sim 2,5 \times 10^5$  год експлуатації і 1560 пусків-зупинок технологічного процесу ТЕС. Тиск пари у трубі під час експлуатації становив 14 МПа, температура впродовж перших  $2 \times 10^4$  год експлуатації  $565^\circ\text{C}$ , а надалі –  $545^\circ\text{C}$ .

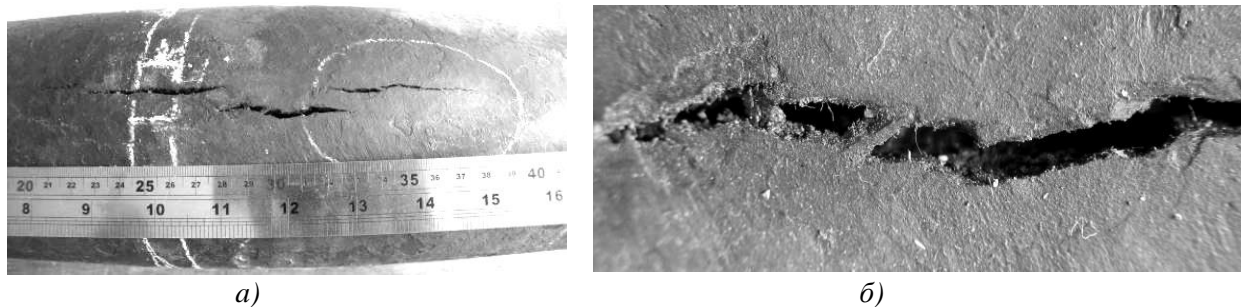
**Результати обстеження.** Під час візуального обстеження зовнішньої поверхні труби у зоні розтягу гину виявили три наскрізні макротріщини осьової орієнтації завдовжки 50...60 мм кожна (рис. 1, а). Їх сумарна довжина становила 150 мм.

Рис. 1. Макровигляд (а) та макроморфологія (б) наскрізних тріщин осьової орієнтації у зоні розтягу гину.

За морфологією тріщини криволінійні (рис.1, б). Це свідчить про злиття між собою коротших тріщин, які зароджувались у розтягненій зоні гину труби від зовнішньої поверхні внаслідок повзучості. Адже через тонший поперечний переріз труби у цій зоні та вплив передісторії, пов'язаної з виготовленням гину, тут створюються найсприятливіші умови для високотемпературної повзучості металу під час тривалої експлуатації. Більше того, після експлуатації зафіксували істотне стоншення перерізу труби у зоні розтягу (рис. 2). Так, якщо товщина стінки труби у вихідному стані становила 17 мм, то у радіальному перерізі гину вона становить 14 мм, 16 мм та 18 мм у розтягненій, нейтральній і стисненій зонах відповідно.

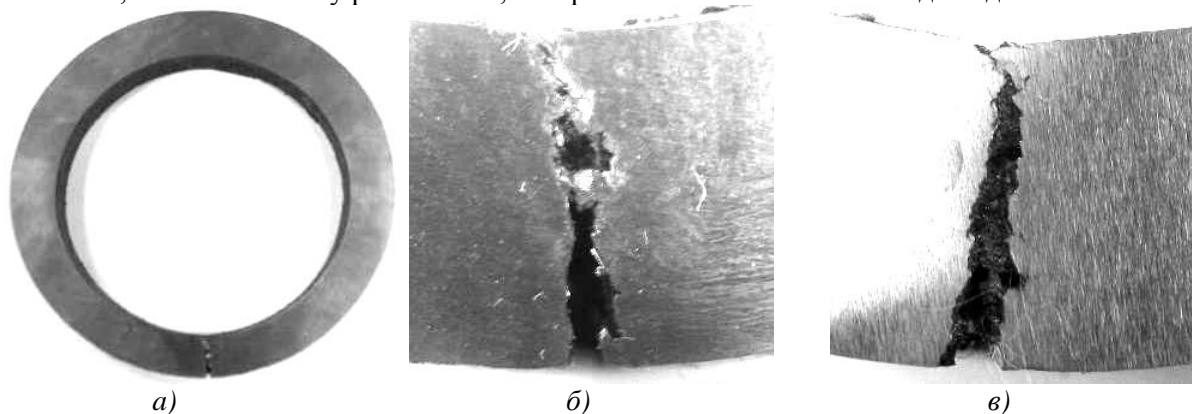
Рис. 2. Діаметральний поперечний переріз гину труби з наскрізною тріщиною (а) та її профіль з обох боків кільця (б, в)

Профіль тріщини у діаметральному перерізі гину труби теж криволінійний (рис. 2 б, в). Це є ознакою росту тріщини повзучості шляхом поетапного руйнування перетинків між вершиною макротріщини і мікротріщинами попереду неї. Тріщина сильніше розкрита біля зовнішньої поверхні труби, ніж біля внутрішньої. Це вказує на те, що її ріст відбувався від зовнішньої поверхні до внутрішньої. Крім того, завершальний етап руйнування за повзучості звикло відбувається за механізмом зсуву. Тому наявність косоного зламу в біля внутрішньої поверхні труби, яка свідчить про домінування зсувних процесів, є ознакою завершального етапу руйнування.

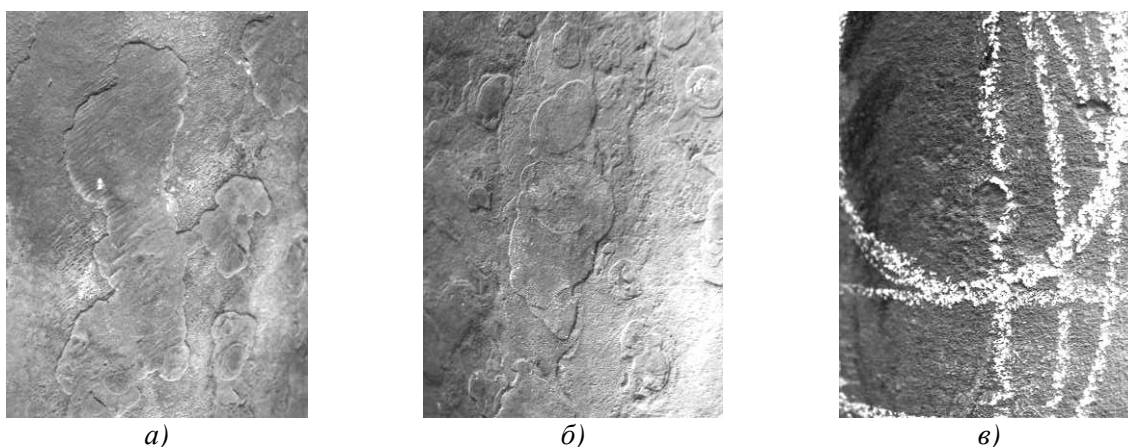
Також дослідили фактуру і товщину оксидної плівки на зовнішній поверхні труби гину. У зоні розтягу гину спостерігали сліди багаторазового відшарування плівки з утворенням острівців оголеного металу, що можливо лише за значної деформації металу внаслідок повзучості (рис. 3, а). Площа острівців відшарування оксидів поступово зменшується у напрямі до нейтральної зони

гину (рис. 3, б). У зоні стиску вони практично відсутні (рис. 3, в). Отже, товщина стінки труби в зоні розтягу гину зменшується не лише внаслідок повзучості, але ще і внаслідок активації процесу окиснення активно деформованого металу. Крім того сходинки на переходах між виступами острівців плівки з невідлущених окисів до тоншої плівки окисів створюють додаткову концентрацію напружень і теж можуть сприяти локалізації деформації і руйнуванню.

**Рис. 3. Фактура оксидної плівки на зовнішній поверхні розтягнутої (а), перехідної до нейтральної (б) та стисненої (в) зон гину труби.**

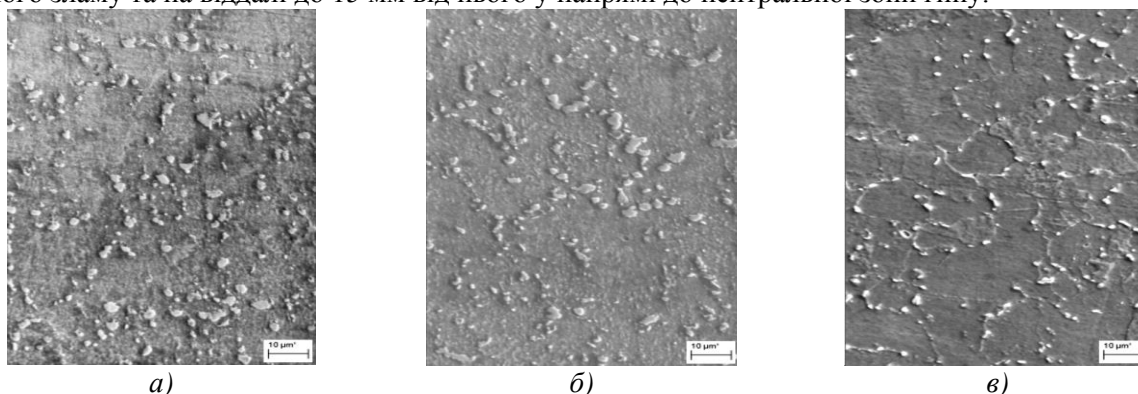
**Рис. 4. Карбіди в сталі 12X1МФ в діаметральному перерізі розтягнутої зони безпосередньо під зовнішньою (а) та внутрішньою (б) поверхнею труби та у центральній частині перерізу труби (в) на віддалі 0,5 мм від реального зламу**

Досліджуючи структуру гину безпосередньо у зоні розтягу зафіксували практично одноманітну і типову феритну структуру з ланцюжками карбідів вздовж меж зерен. В околі зовнішньої і внутрішньої поверхонь труби на глибині до 200 мкм спостерігали великі (подекуди до 5 мкм) карбіди, а межі зерен травленням виявлялися гірше (рис. 4 а, б), порівняно з центральною частиною перерізу труби (рис. 4 в).

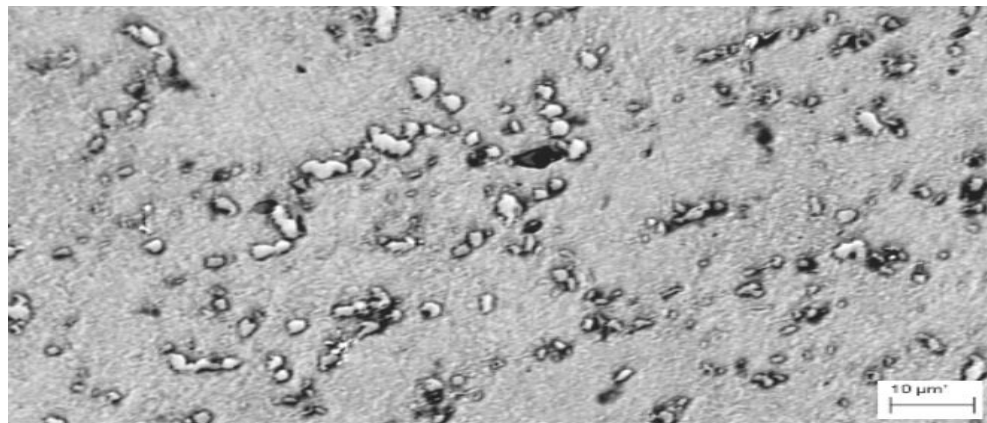
Під час тривалої експлуатації гину навколо великих (2...5 мкм) карбідів внаслідок повзучості утворюються мікропорожнини (рис. 5).

**Рис. 5.** Мікропорожнини у вигляді чорних точок на межах розділу карбідів з феритною матрицею сталі 12X1MΦ в діаметральному перерізі розтягнутої зони гину безпосередньо під внутрішньою поверхнею труби на віддалі 0,5 мм від реального зламу

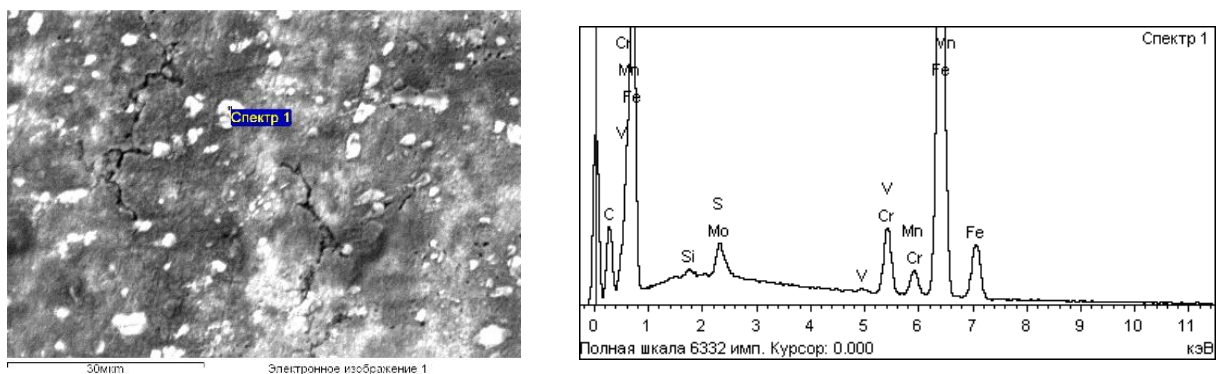
Мікрорентгенівським аналізом встановлено, що ці карбіди складно леговані хромом, молібденом і ванадієм (рис. 6). Отже вміст цих елементів у феритних зернах зменшується. При цьому опір повзучості металу з такою структурою теж зменшується. Як результат, полегшується повне відшарування карбідів від матриці з утворенням спочатку дрібних мікропорожнин на міжфазних межах карбід-матриця.

**Рис. 6.** Мікрорентгенівський аналіз карбіда в сталі 12X1MΦ у діаметральному перерізі розтягнутої зони гину безпосередньо під зовнішньою поверхнею труби на віддалі 0,5 мм від реального зламу

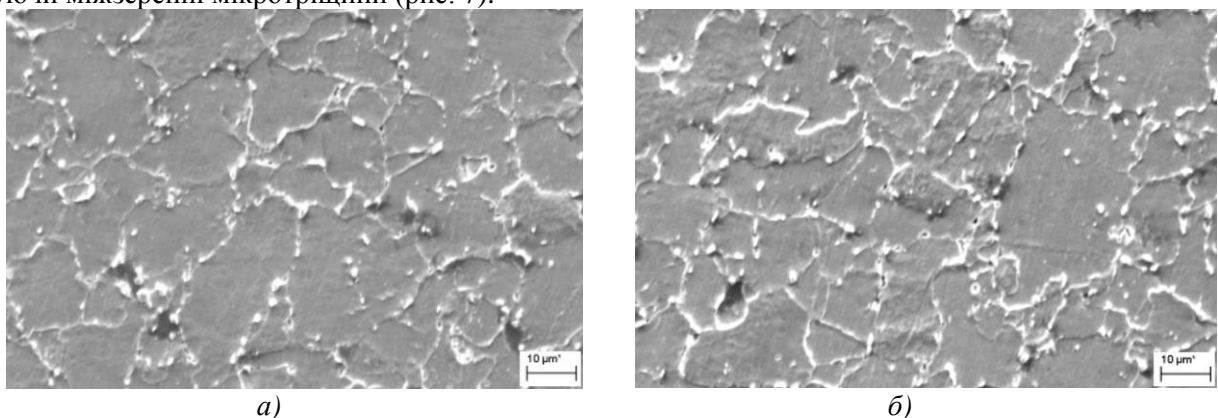
На пізнішому етапі повзучості карбіди повністю відриваються від матриці, утворюючи ланцюжки доволі великих (до 3 мкм) порожнин вздовж меж зерен (рис. 7а). Під час виготовлення і травлення шліфів карбіди, які втратили зв'язок з матрицею, легко усуваються і на їх місці залишаються сліди у вигляді пор. Під дією напружень, створюваних внутрішнім тиском пари у трубі та термічних напружень розтягу, що виникають під час зупинок технологічного процесу, та за впливу абсорбованої сталлю водою перетинки між цими порожнинами руйнуються, формуючи міжзеренні мікротріщини (рис. 7).

**Рис. 7.** Мікропорожнини на місці карбідів в сталі 12X1MΦ в діаметральному перерізі розтягнутої зони гину безпосередньо під внутрішньою поверхнею труби (а) та на віддалі 0,5 мм від реального зламу (б)

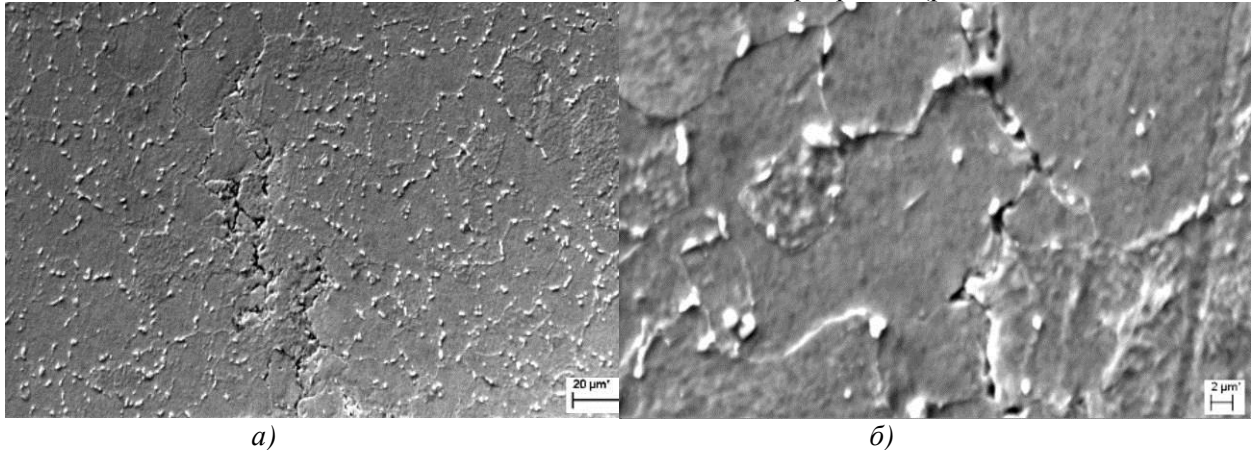
Дефекти у вигляді міжзеренних тріщин виникають і поширюються від зовнішньої поверхні труби. Оскільки на всіх етапах експлуатації парогонів на зовнішній поверхні труб, особливо в зоні розтягу гинів, завжди найвищі напруження розтягу, то, зрозуміло, що міжзеренні макротріщини повзучості виникають саме в цих зонах, шляхом злиття між собою мікротріщин (рис. 8).

**Рис. 8. Міжзеренні мікротріщини в діаметральному перерізі розтягнутої зони гину на глибині 1 мм від зовнішньої поверхні труби (а) та в серцевині її перерізу на віддалі 0,5 мм від реального зламу (б), які утворилися шляхом злиття мікропор навколо карбідів.**

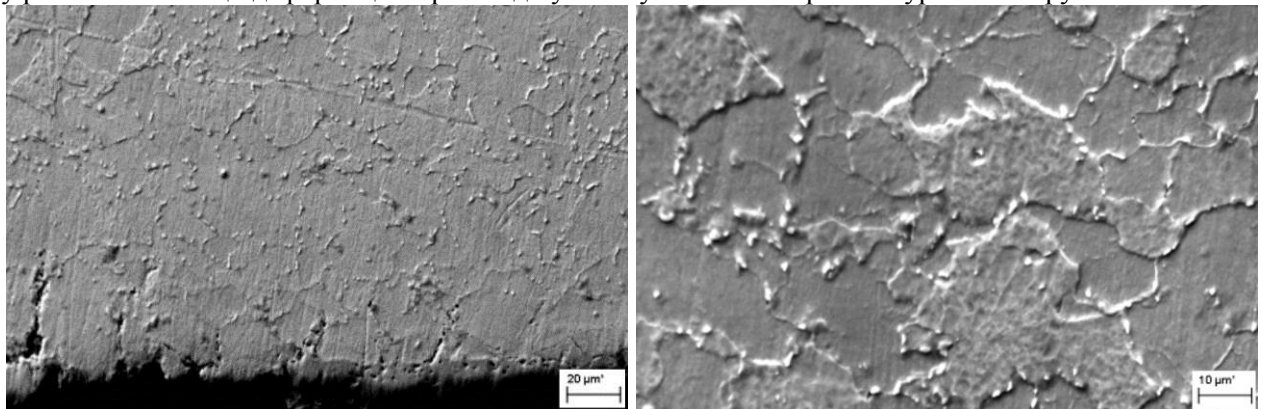
Деяку іншу картину формування дефектів спостерігали в околі внутрішньої поверхні труби (рис. 9). Попри утворення порожнин навколо карбідів, міжзеренних тріщин повзучості тут не спостерігали навіть в околі реального зламу. Виявлені дефекти трактували скоріше як утворені під впливом робочого середовища, тобто корозійно-ерозійного походження. Зрозуміло, що в міру поглиблення тріщин повзучості від зовнішньої поверхні ці дефекти будуть теж відігравали активну роль в локалізації деформації і пришвидшуватимуть етап наскрізного ураження труби.

**Рис. 9. Структура сталі 12X1MΦ у діаметральному перерізі розтягнутої зони гину безпосередньо під внутрішньою поверхнею труби на віддалі 0,5 мм від реального зламу**

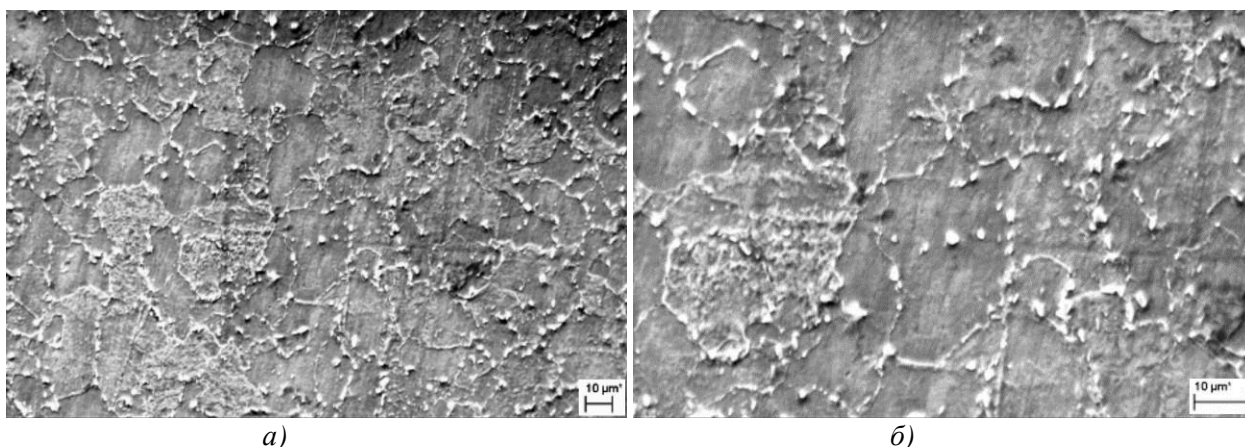
Практично такі самі структурні зміни в сталі спостерігали і на віддалі 15 мм від реального зламу (рис. 11). Слід зазначити, що кількість зерен з характерним рельєфом, які віднесли до бувших зерен бейніту зростає і в міру просування від реального зламу труби в напрямі до нейтральної зони, і в напрямі поперек стінки труби в напрямі від зовнішньої до внутрішньої поверхні труби.

Рис. 11. Мікроструктура на віддалі 15 мм від зламу на глибині 1 мм від зовнішньої поверхні труби
