### ФРАКТОГРАФІЧНІ ОСОБЛИВОСТІ РУЙНУВАННЯ ВИСОКОМІЩНОГО ЧАВУННОГО ЛИТВА ЗА ВИСОКОТЕМПЕРАТУРНИХ УМОВ ЕКСПЛУАТАЦІЇ

### H.V. Krechkovska, R.Ya. Yarema, O.Z. Student, V.R. Bas, L.O. Babi, I.Ya. Dolinska FRAGTOGRAFY FEATURES OF THE HIGH-DUTY CAST IRON FRACTURE AT HIGH-TEMPERATURE OPERATION

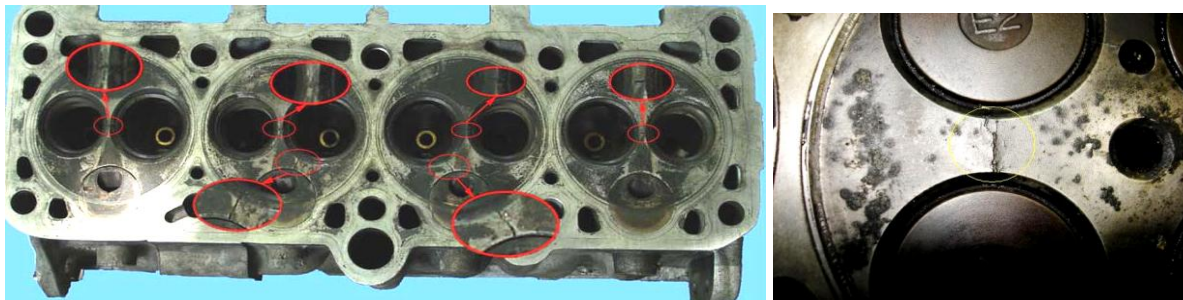
Найчастіше тріщини в головках блока циліндрів розташовуються в перетинках між сідлами клапанів, між сідлом клапана і форкамерою (у дизелів), а також по сідлу випускного клапану (рис.1). За перегрівання двигуна або перетягування головки під час зборки її нижня площина скривлюється, з'являється несувісність направляючих втулок і сідел клапанів. В більшості випадків деформація має місцевий характер. Причому зовнішні краї площини піднімаються над її центральною частиною (зазвичай не більше 0,1 мм) [3].

Рис.1. Розташування тріщин в головці циліндрів двигуна

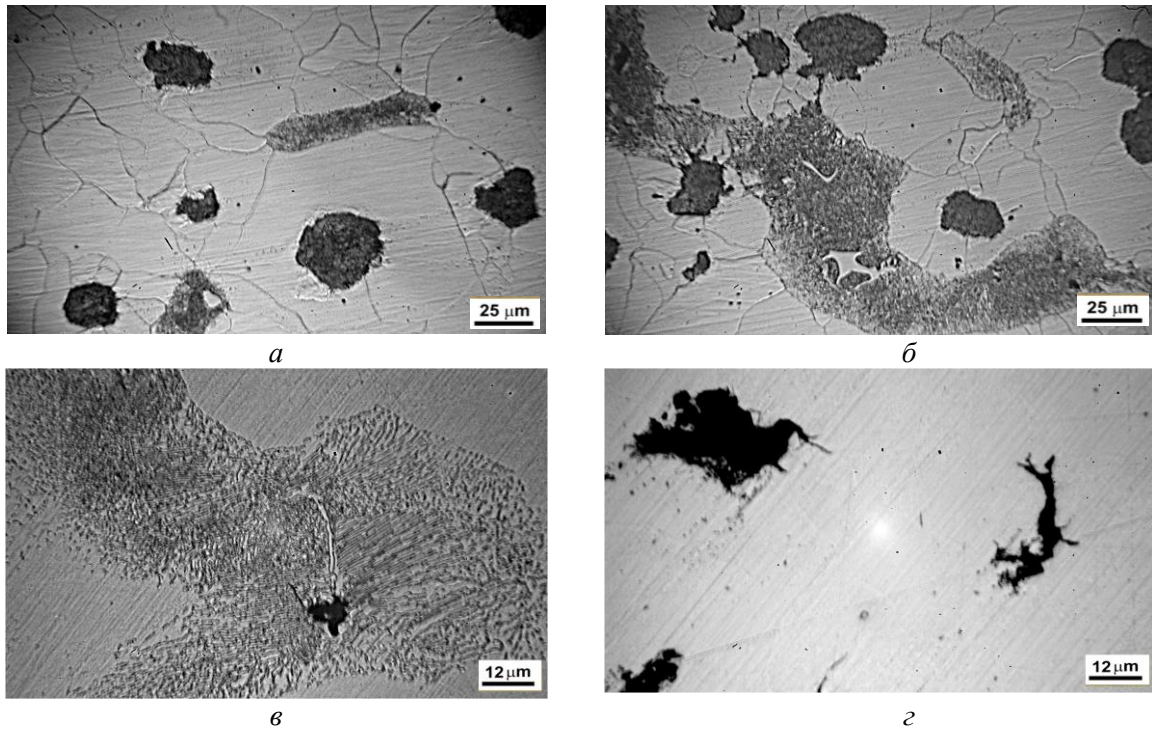
Структура аналізованого литва відповідає структурі високоміцного чавуну, якому властива куляста форма графіту на фоні ферит-перлітної матриці (рис. 2). Утворення такої структури спричинене тим, що кристалізація чавуну розпочинається з виділення певної кількості графіту.

Проте, щоби графіт виділявся постійно, необхідно забезпечити дуже повільне охолодження. Причому, чим нижча температура, тим менша повинна бути швидкість охолодження. Якщо ж вона вища за швидкість, що забезпечує виділення графіту, то його виділення припиняється. Стосовно умов кристалізації графіту сплав стає переохолодженим, що сприяє виділенню цементиту. Тому, кристалізація з графітного типу переходить на цементитний. При цьому забезпечується структура литва з кулястою формою графіту на фоні ферит-перлітної матриці (рис. 1а). Перлітні зерна при цьому мають неправильну витягнену вздовж меж феритних зерен форму (рис. 1б). Середній розмір феритних зерен становив 20 мкм. Відзначили також наявність розтріскування вздовж меж зерен або міжфазних меж в перліті в околі включень графіту (рис. 2г).

Рис. 2. Мікроструктура чавуна (а-в) та розтріскування (г) металу головки циліндрів.

В околі твірної поверхні отвору під клапан та вздовж меж розділу перліт-ферит спостерігали мережу тріщиноподібних пошкоджень, що дає підстави стверджувати, що наявність перліту в структурі литва не є позитивним з точки зору забезпечення роботоздатності головки циліндрів за таких температурно-силових умов експлуатації. Відзначили також нестабільність розмірів кулястого графіту в напрямі від твірної поверхні отвору під клапан до поверхні внутрішньої порожнини в плиті головки циліндрів (рис. 3). Лише на глибині приблизно 5...7 мм від поверхні отвору діаметр кулястого графіту стабілізується, це практично в центрі перерізу перетинки між внутрішньою порожниною в головці циліндрів та отвором під клапан.

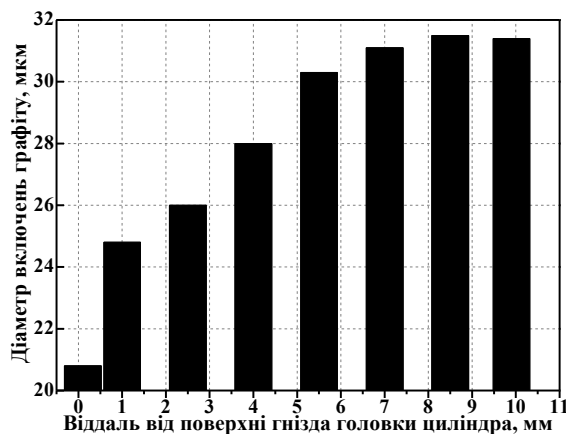
Рис. 3. Зміна розміру включень графіту від поверхні отвору під клапан в глибину перетинки між отвором і внутрішньою порожниною в головці циліндрів.

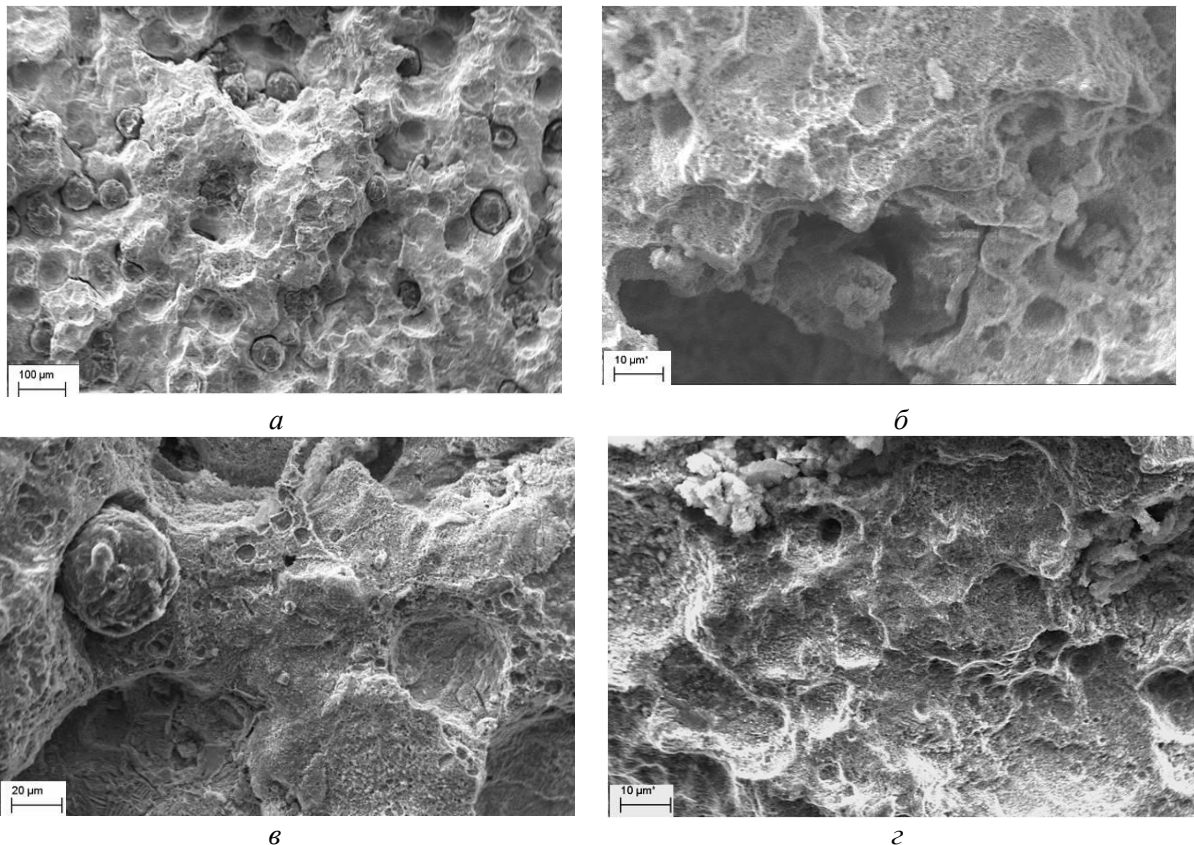
**Мікрофрактографічні особливості руйнування.** За невисокої роздільної здатності в зоні високотемпературного росту тріщини виявили чіткий зв'язок характеру руйнування з мікроструктурою чавуну. На зламі переважає велика кількість включень графіту (рис. 4а). Ці включення відіграють визначальну роль і на етапі росту тріщини в перетинці між поверхнею головки циліндрів та технологічною внутрішньою порожниною в ній, так і на етапі її зародження, яке на зламі виглядає як півеліптичні відповерхневі тріщини. У вершині таких поверхневих тріщин як правило спостерігали крихке міжзеренне руйнування (рис. 4б). Відшарування графітових включень від матриці внаслідок теплових змін ініціює зародження від них мережі дрібних мікротріщин за механізмом квазівідколів або міжзеренного руйнування (рис. 4в). Таке розтріскування часто спостерігали на дні ямок, графітове включення з яких було втрачено під час руйнування. Ці тріщинки сприяють в'язкому руйнуванню перетинок з найближчими включеннями графіту з об'єднанням фронтів мікротріщин навколо них та утворенням вже більших за розміром дископодібних мікротріщин, сформованих конгломератами графітових включень, що втратили зв'язок з матрицею. В подальшому руйнування відбувається шляхом об'єднання таких дископодібних тріщин з формуванням фронту макротріщини. При цьому на зламі з'являються довгі хвилеподібні гребені, які звичайно відповідають зупинкам фронту тріщини на локальних його ділянках та свідчать про високі рівні напружень, що спричиняють ріст тріщини (рис. 4г).

**Рис. 4. Мікрофрактограми, отримані в зоні високотемпературного росту тріщини від поверхні плити головки циліндрів в перетинці між нею та внутрішньою технологічною порожниною.**

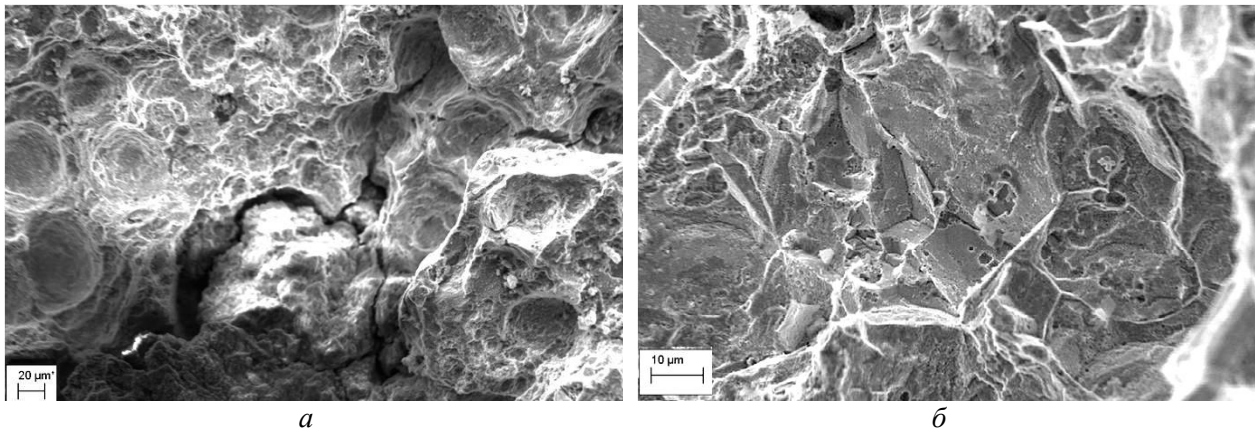
З наближенням до поверхні внутрішнього технологічного отвору під поверхнею плити головки циліндрів на зламі з'являються вторинні міжзеренні тріщини, які звичайно пов'язують з окрихченням (рис. 5а). В'язке руйнування перетинок між графітовими включеннями, яке переважало в околі поверхні плити головки циліндрів, змінюється на низькорельєфне, а значить відбувалося крихке руйнування. І найголовніше, що в околі поверхні внутрішньої технологічної

порожнини спостерігали вторинне макроротріскування та істотне окрихчення зламу. Зародження тріщини від цієї поверхні відбувалося за міжзеренним механізмом (рис. 5б). В межах перлітних зерен чітко ідентифікували міжфазні межі між феритом та цементитом.

**Рис.5. Мікрофрактограми, отримані в зоні високотемпературного росту тріщини біля поверхні внутрішньої технологічної порожнини під поверхнею плити головки циліндрів.**

Отже в околі поверхні внутрішньої технологічної порожнини злам має чіткі ознаки окрихчення (порівняно зі спостереженнями в околі поверхні плити головки циліндрів), що дає підстави припустити, що саме звідси відбувалося зародження руйнування. Адже температура в циліндрі завжди вища, ніж в технологічній порожнині, а це значить, що тут завжди будуть термічні напруження розтягу, які сприятимуть відшаруванню графітових включень від матриці і провокуватимуть розтріскування вздовж меж зерен. Звідси стає зрозумілим в'язкіший характер руйнування в околі поверхні плити головки циліндрів. Адже це вже високотемпературний ріст тріщини, що зародилася на поверхні внутрішньої технологічної порожнини.

Подібні тенденції руйнування спостерігали і в перетинці між поверхнями контактування головки циліндрів з клапаном та внутрішньою технологічною порожниною. Це дає підстави говорити про певну закономірність. А саме - зародження руйнування відбувається не від поверхні плити головки циліндрів, а зсередини від внутрішньої технологічної порожнини. Тому дуже важливо під час виготовлення головки циліндрів витримати вимогу, щодо точності розташування технологічних каналів в плиті, недопущення перекосів, виступів, невідповідності товщини перетинок в місцях з ослабленим перерізом.

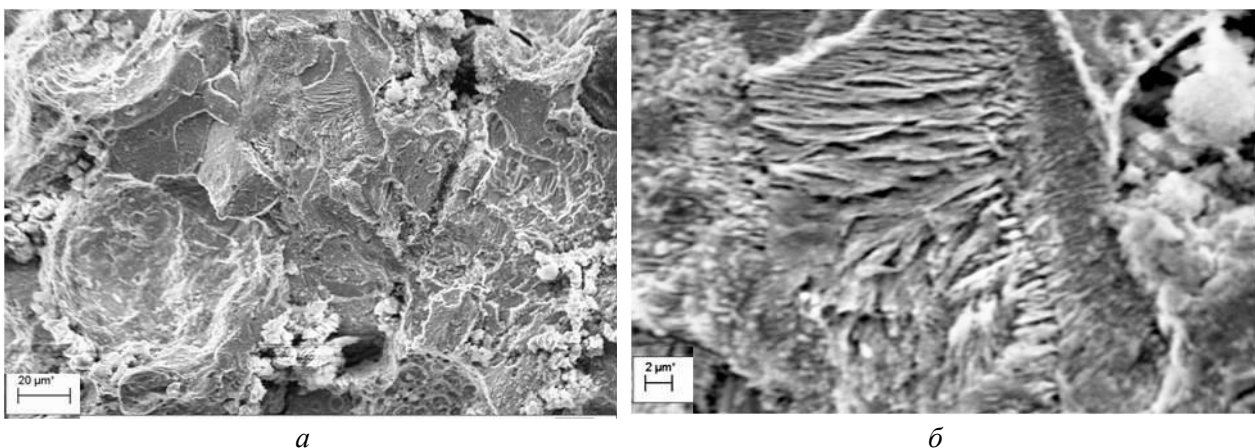
**Рис. 6. Мікрофрактограми, отримані в зоні корозійного росту тріщини в перетинці між поверхнею внутрішньої технологічної порожнини та поверхнею отвору під клапан в головці циліндрів.**

В зоні поверхні зламу з характерними рудими відкладами іржі, зародження руйнування від поверхні відбувалося за міжзеренним механізмом (рис. 6а). Причому на зламі чітко ідентифікували гладкі феритні і перлітні зерна зі смугастим рельєфом. Така сама тенденція зберігається і в серцевині перетинки між отвором для клапана та внутрішньою технологічною

порожниною. Корозійне розтріскування відбувається не лише вздовж меж зерен, але і вздовж міжфазних меж фериту і цементиту в рамках перлітних зерен (рис. 6б).

В межах конгломератів графітових включень руйнування має ознаки в'язкого руйнування з характерними хвилястими гребенями відриву. Це означає, що руйнування за участі охолоджувального середовища відбувається не суцільним фронтом, а у вигляді локальних ділянок міжзеренного розтріскування, які об'єднуються між собою шляхом в'язкого руйнування перетинок між ними, ослаблених порожнинами навколо великих графітових включень.
