**О.М. Галінський, к.т.н.; О.М. Чернухін, к.т.н.;  
Є.М. Івінський, НДІБВ, м. Київ**

## КОНТРОЛЬ ЯКОСТІ ВЛАШТУВАННЯ ДРЕНАЖНИХ СИСТЕМ ПРИ БУДІВНИЦТВІ НСК "ОЛІМПІЙСЬКИЙ"

Розглянуто особливості контролю якості улаштування дренажних систем при будівництві НСК "Олімпійський", а також нетипові дефекти, що спричинили порушення роботи дренажної системи. Розглянуто заходи із локалізації та дослідження пошкоджень та дефектів дренажних труб лінійного дренажу VIP-зони та заходи з відновлення його роботи.

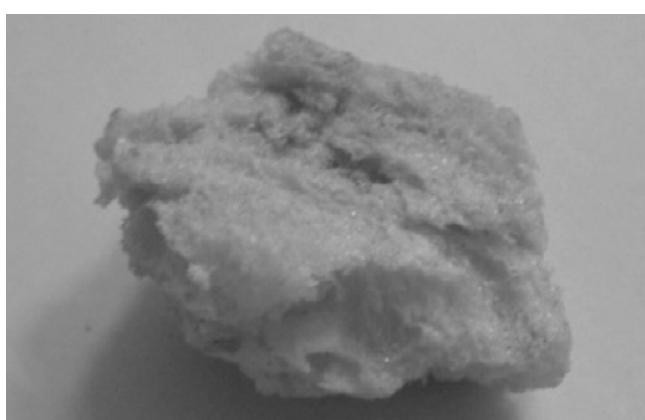
**Рис. 6.** Зразок матеріалу пробки

Даний вид робіт дозволив відібрати зразок матеріалу пробки та створити умови для проведення телейнспекції, а також встановити, що затампованість має несуцільний характер та містить порожнини. Також під час проведення робіт з'ясувалося, що водоскидний трубопровід від лінійного дренажу не працює через утворення пробки з твердих відкладень ще й у водоскидній трубі в районі КОП-4.

Аналіз зразка матеріалу, який було відібрано з пробки (рис. 6), показав, що це пінополіуретан - матеріал, яким герметизували проблемні місця при влаштуванні гідроізоляції шляхом нагнітання його під тиском через попередньо влаштовані отвори в стінах та підлозі. Ймовірно один з таких отворів було пробурено в місці проходження дренажної труби, що і спричинило вищезгадані проблеми.

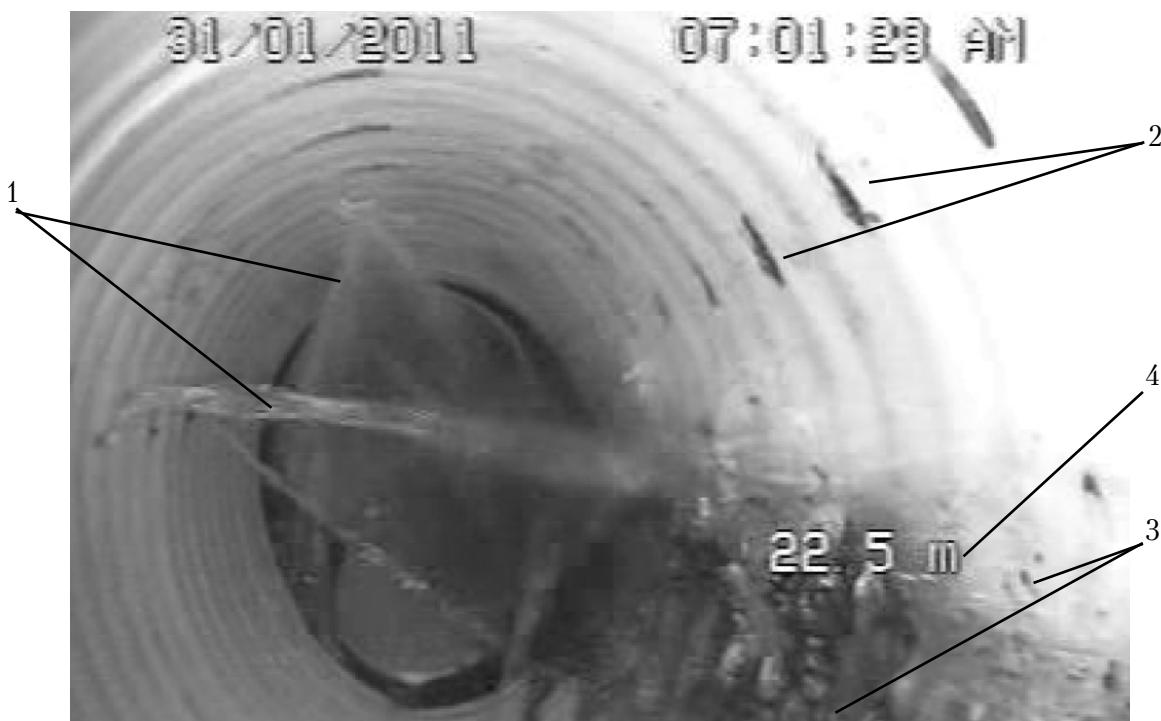
та муловими відкладеннями з різним ступенем заповнення внутрішнього діаметра труби (від 30%). На відстані 2 м від КОП-4а виявлено піщаний затор, що перекривав до 90% діаметра труби (рис. 8); – виявлено напірну фільтрацію ґрунтової води у дрену на відстані 22м від КОЛ-3 у бік КОЛ-2 при безнапірному водоносному горизонті (рис. 9);

**Рис. 9.** Напірна фільтрація ґрунтової води у дрену:  
1 – струмені води; 2 – дренажні отвори; 3 – низ труби; 4 – пісок

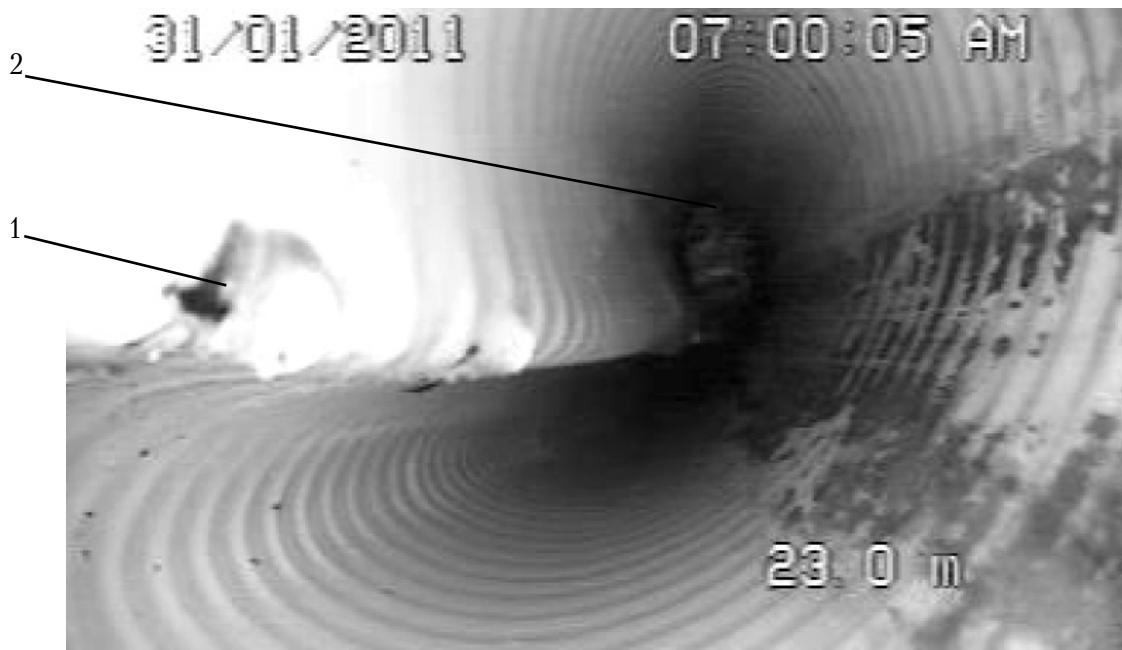
**Рис. 10.** Змінання труби  $\varnothing 160\text{мм}$ , що проходить у футлярі: 1 – труба; 2 – пробка

— виявлено змінання труби, що проходить у футлярі, на  $3/4$  діаметра на відстані 23м від КОЛ-3 до КОЛ-2 (рис.10);

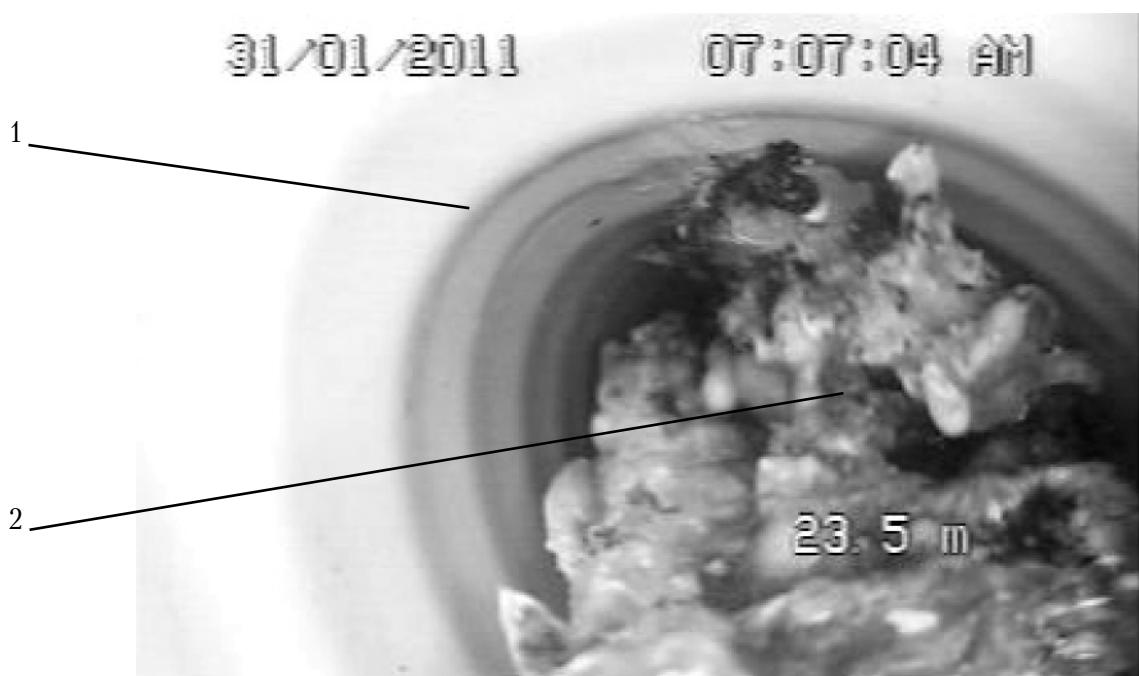
— виявлено пробку з пінополіуретану на відстані 23,5м від КОЛ-3 до КОЛ-2. Матеріал не має адгезії до стінок труби, проте повністю перекривав рух зібраних ґрутових вод (рис.11).

Вищезазначені дефекти, деформації та пошкодження перешкоджали транспортуванню зібраних ґрутових вод до водовідвідного трубопроводу і далі у Прозорівський колектор зливових вод. Це

**Рис. 11.** Пробка на відмітці 23,5 м від КОЛ-3 до КОЛ-2: 1-труба; 2-пробка

Вдалося частково видалити пробку з ділянки КОЛ-2 – КОЛ-3. Пропускна здатність дрен на цій ділянці була значно підвищена, проте, на жаль, не повністю відновлена, що показали наступні режимні спостереження за рівнями ґрутових вод в оглядових колодязях та дренах лінійного дренажу.
