Григоровский П. Е., к.т.н., с.н.с., зам. директора ГП «НИИСП», г. Киев
Молодед А. С., к.т.н., доц., КНУСА, г. Киев
Уманец И. М., к.т.н., доц., КНУСА, г. Киев

**УСИЛЕНИЕ ЖЕЛЕЗОБЕТОННОГО
ФУНДАМЕНТА ТУРБОАГРЕГАТА
МИНСКОЙ ТЭЦ-3 МЕТАЛЛИЧЕСКИМИ
ОБОЙМАМИ И ПОДВЕДЕНИЕМ
ДОПОЛНИТЕЛЬНЫХ РАМ**

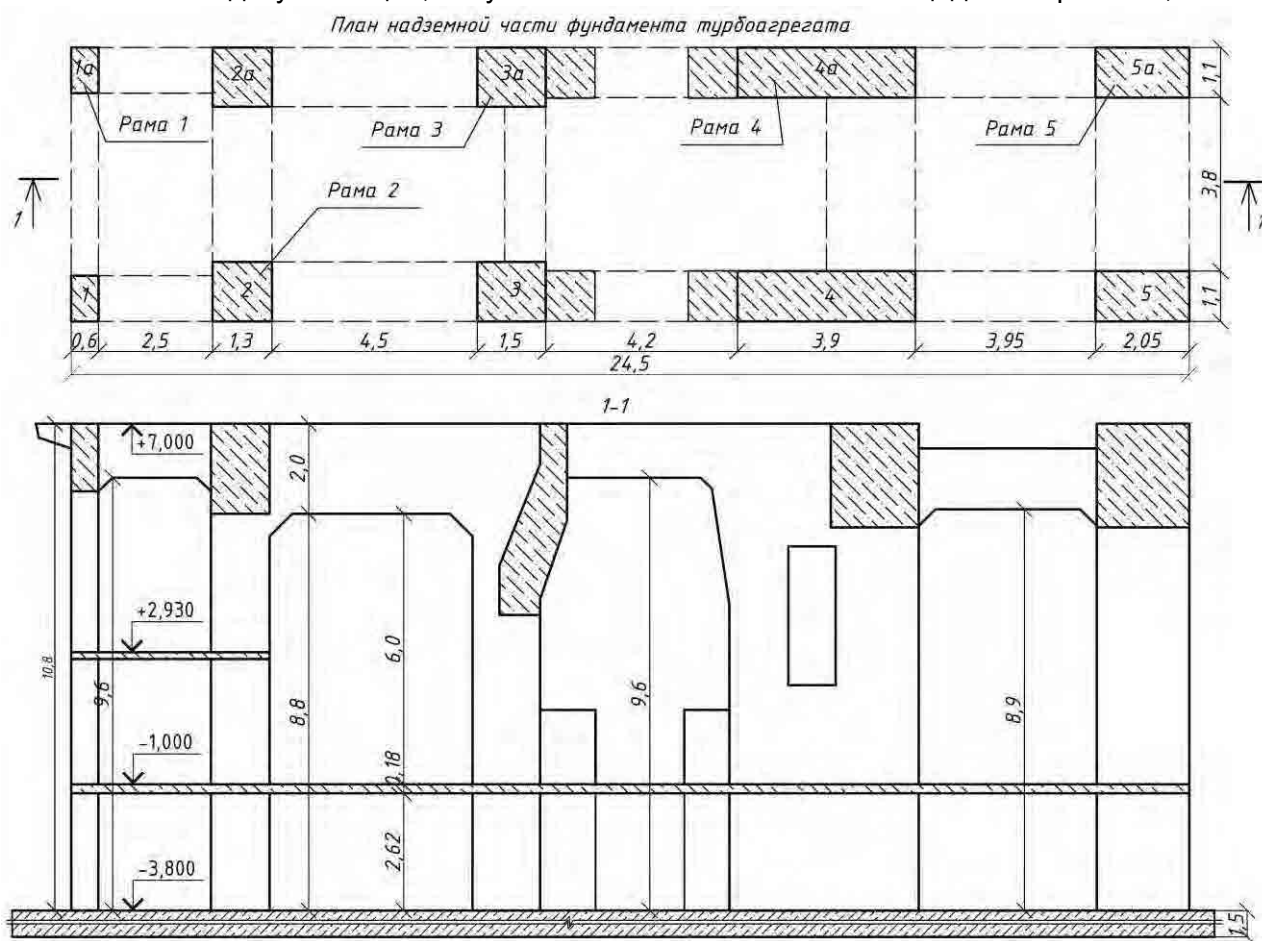
Рис. 1. План и разрез надземной части фундамента турбоагрегата

представляет собой монолитную рамную систему, состоящую из 5 рам и 8 продольных балок, соединяющих рамы между собой, и общей фундаментной плиты. Размеры фундамента в плане 24,5х6 м (рис. 1). Высота фундамента составляет 10,8 м. Отметка верха площадки обслуживания +7,0 м, верха фундаментной плиты -3,8 м.

- 1) замасливание поверхности на участках бетона рам 3, 4 и 5, глубиной до 50 мм более 17 % поверхности фундамента;
- 2) сквозная трещина шириной раскрытия до 1 мм в верхней части пилона рамы 2 прилегающей к плите; наличие трещин в продольной балке между рамами 2 и 3, часть трещин залита маслом;
- 3) разрушение защитного слоя бетона и коррозия арматуры присутствует более чем на 15 % площади поверхности;
