Яровой С.Н., Горовый А.И.*Проектный и научно-исследовательский институт «Харьковский Промстройинститут»*

**ВОССТАНОВЛЕНИЕ ЭКСПЛУАТАЦИОННОЙ ПРИГОДНОСТИ
ЖЕЛЕЗОБЕТОННОЙ ДЫМОВОЙ ТРУБЕ ВЫСОТОЙ 120м ПЕЧЕЙ П-601 И П-602
ТЕХНОЛОГИЧЕСКОЙ УСТАНОВКИ 35/11
ООО «ЛУКОЙЛ-НИЖЕГОРОДНЕФТЕОРГСИНТЕЗ» в г. КСТОВО
НИЖЕГОРОДСКОЙ ОБЛАСТИ ПОСЛЕ ВЗРЫВА ГАЗА В ТРУБЕ**

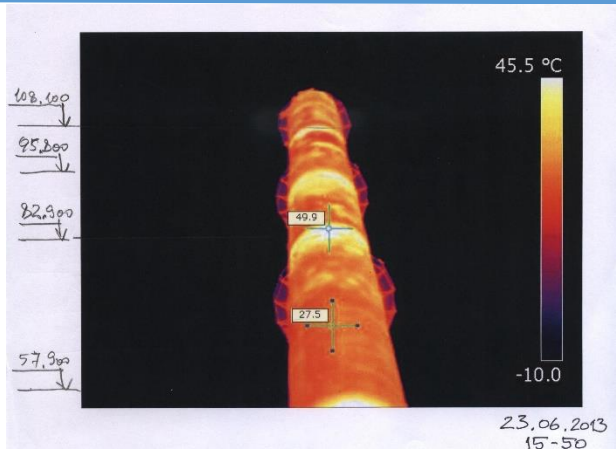
Сразу после взрыва была выполнена тепловизионная съемка ствола трубы, которая показала, что футеровка и теплозащита разрушена на многих участках трубы (рис.2).

Рис. 2 - Термограмма поверхности ствола железобетонной дымовой трубы после взрыва.

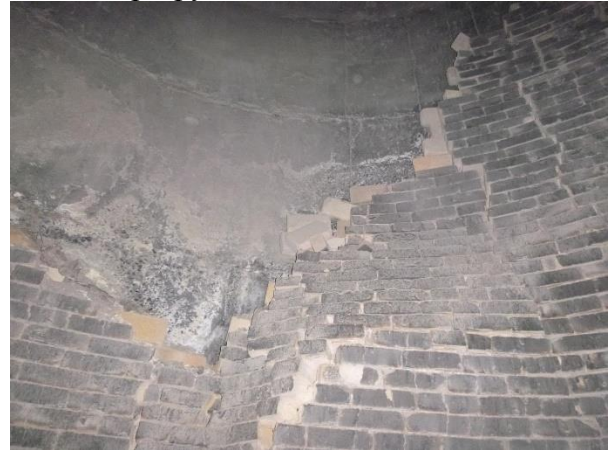
Остальные участки футеровки и теплоизоляции ствола трубы понесли значительные повреждения. При обследовании футеровки и теплоизоляции было выявлено полное разрушение футеровки и теплоизоляции ствола трубы в уровне карнизов 2-го - 4-го ярусов и 6-го - 8-го ярусов (рис.3).

Рис. 3 - Полное разрушение футеровки и теплоизоляции ствола трубы в уровне карниза 7-го яруса.

Так как футеровка и теплоизоляция 2-го и 5-го ярусов из пенобетонных блоков, которые выстояли после взрыва, удовлетворяет требованиям по теплоизоляции ствола трубы и значительно менее трудоемки при возведении, было принято решение восстанавливать футеровку 3-го–4-го и 6-го–9-го ярусов из пенобетонных блоков прочностью В7.5.

В результате восстановительных работ была переложена футеровка и теплоизоляция 9-го - 6-го ярусов и 4-го – 3-го ярусов.

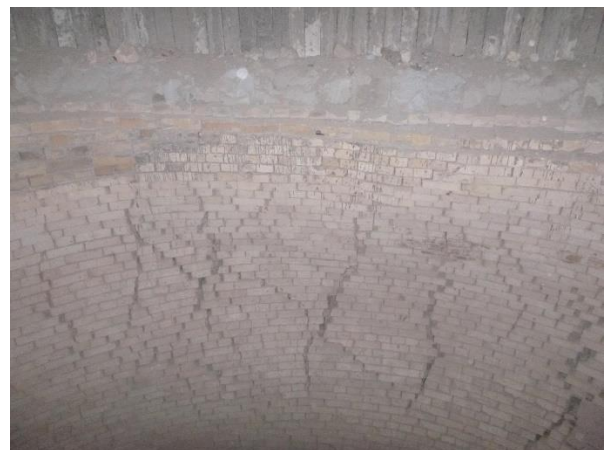
При обследовании кладки футеровки и теплоизоляции 1-го яруса с отм. 16.00м до отм. 20.00м выявлена сетка силовых трещин шириной раскрытия до 80мм (рис.4), выход из плоскости кладки на величину до

300мм, потеря устойчивости кладки, локальные разрушения и смятие кладки.

Рис. 4 - Сетка силовых трещин шириной раскрытия до 80мм, выход из плоскости кладки футеровки ствола трубы 1-го яруса с отм. 16.00м до отм. 20.00м.

Футеровка 1-го яруса с отм. 16.00м и до отм. 20.00м переложена огнеупорным кирпичом в соответствии с первоначальным проектом, также по проекту на этом участке устроена и теплоизоляция. Трещины силового характера в футеровке с отм 0.00м и до отм. 16.00м были зачеканены цементным раствором с добавлением шамотного порошка.

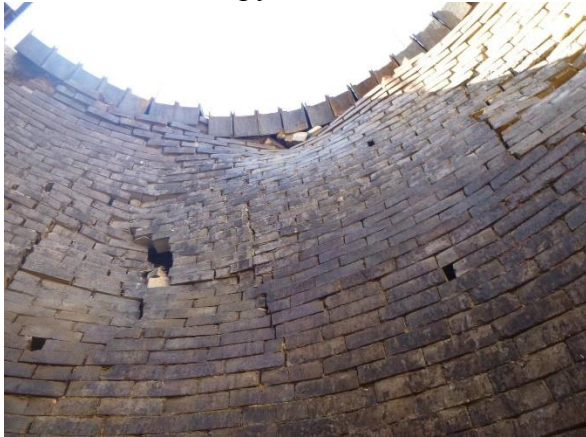
В кладке футеровки ствола трубы 9-го яруса у оголовка выявлены значительные локальные разрушения кладки, потеря устойчивости кладки, нарушена целостность металлического колпака, состоящего из отдельных элементов.

Устоявшие участки футеровки и теплоизоляции 3-го-4-го и 6-го-9-го ярусов

находились в аварийном состоянии (рис.5). По результатам обследования было принято решение демонтировать аварийные участки футеровки и теплоизоляции 3-го–4-го и 6-го–9-го ярусов.

Рис. 5 - Состояние футеровка оголовка трубы 9-го яруса в уровне оголовка.
