ИСЧЕРПАНИЕ НЕСУЩЕЙ СПОСОБНОСТИ МЕТАЛЛИЧЕСКИХ ФЕРМ ПРОЛЕТНЫХ СТРОЕНИЙ ТРАНСПОРТЕРНОЙ ГАЛЕРЕИ УГЛЕПОДГОТОВИТЕЛЬНОГО ЦЕХА ПАО «АЛЧЕВСКИЙ МЕТАЛЛУРГИЧЕСКИЙ ЗАВОД» ПОСЛЕ ДЛИТЕЛЬНОГО СРОКА ЭКСПЛУАТАЦИИ В УСЛОВИЯХ СИЛЬНО АГРЕССИВНОЙ СРЕДЫ

Металлическая транспортерная галерея отделения предварительного дробления (У-5) углеподготовительного цеха №1 коксохимического производства ПАО «Алчевский металлургический завод» предназначена для транспортировки угля от отделения предварительного дробления на дозировочное отделение.

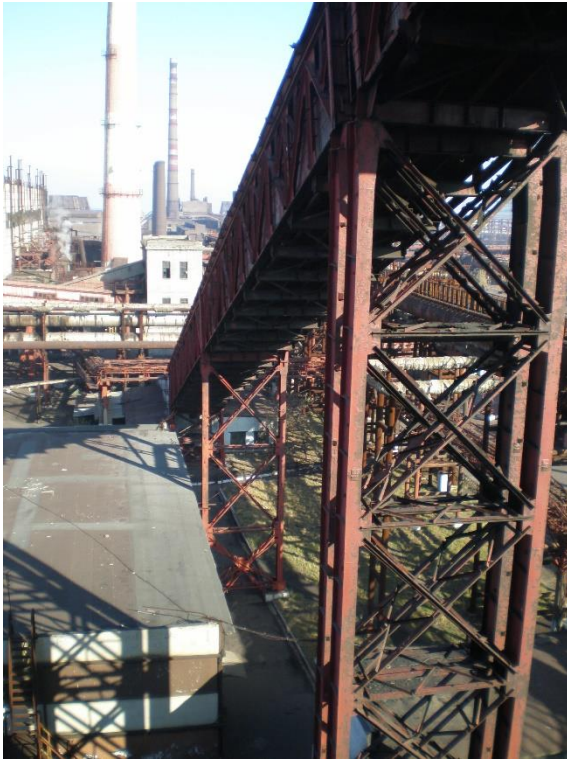
Транспортерная галерея находится поблизости от коксовой батареи и тушильной башни (фото 1). Металлоконструкции галереи подвергаются постоянному воздействию газов, выделяющихся при работе коксовой батареи и тушильной башни – окислов углерода, сероводорода, сернистого ангидрида, угольной пыли и т.д. Группа агрессивности газов по СНиП 2.03.11-83 – А, степень агрессивности воздействия среды – сильноагрессивная. Степень агрессивности воздействия среды на конструкции внутри галереи – среднеагрессивная.

Фото 1. Общий вид транспортерной галереи.

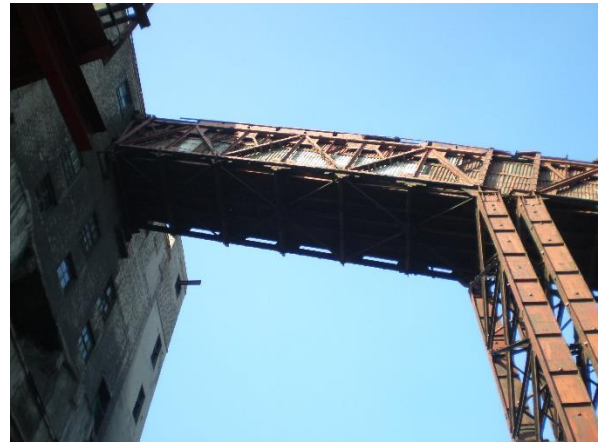
В процессе эксплуатации из-за значительного коррозионного износа нижний пояс усилен двумя уголками 140x10, верхний пояс – двумя уголками 140x10, опорный раскос – двумя уголками 160x10, остальные раскосы – двумя уголками 140x10. При этом, фасонки ферм не усилены.

Фото 2. Металлические фермы верхнего пролета.

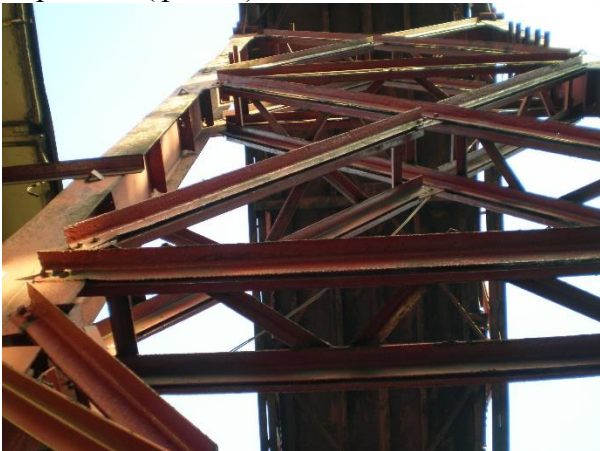
Металлические колонны установлены на монолитные железобетонные фундаменты. В процессе эксплуатации существующие фундаменты были наращены, базы колонн и анкерные болты крепления колонн к фундаментам оказались забетонированы (фото 3).

Фото 3. Металлическая маятниковая колонна. Элементы крестовой решетки усилены уголками, распучивание между уголками решетки и полками ветвей колонн (фасонками).

- коррозионный износ стенок и полок сварных двутавров ветвей колонн до 25%, язвенная коррозия элементов двутавров;
- коррозионный износ уголков раскосов между ветвями колонн до 30%, увеличение зазора (распучивание) между парными уголками раскосов;
- коррозионный износ ребер жесткости между полками и стенкой колонны до 100%;

выполнить усиление всех колонн путем наращивания толщины полок и стенок двутавров ветвей, приваркой к ним непрерывными швами листов ;

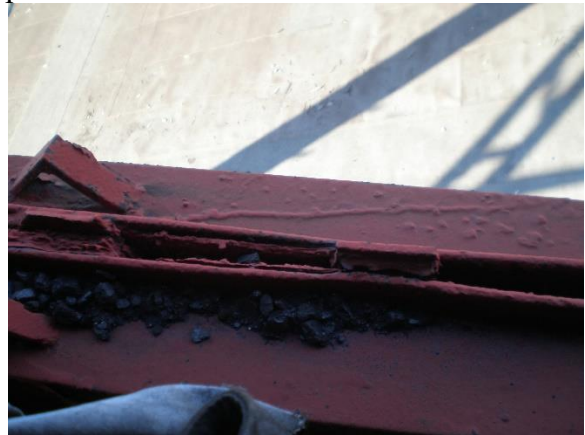
Фото 4. Металлическая ферма верхнего пролета. Разрушение сварных швов между прокладками (сухариками) и парными уголками нижнего пояса.

- коррозионный износ верхних и нижних поясов ферм верхних двух пролетов, раскосов и стоек, фасонки до 50% (с учетом элементов усиления), язвенная коррозия фасонки до 60%;
- разрушение сварных швов между прокладками (сухариками) и парными

уголками раскосов и поясов ферм всех пролетов;

восстановить разрушенные сварные швы между прокладками (сухариками) и уголками раскосов ферм нижнего пролета.

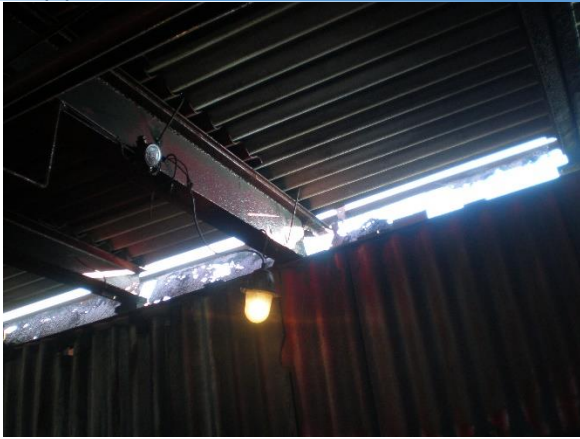
- коррозионный износ стенки балок покрытия на консольном участке верхнего пролета до 100%, коррозионный износ металлического листа (фартука) выше верхнего пояса фермы до 100%.

Фото 5. Металлические балки покрытия.

Коррозионный износ стенки балки покрытия до 100%, коррозионный износ металлического листа фартука выше верхнего пояса фермы до 100%.

Все металлические колонны (опоры), фермы нижнего пролета, балки перекрытия и покрытия (фото 5), связи по верхним и нижним поясам, возможно эксплуатировать только после проведения ремонтных работ.
