Яровой С.Н.

Харьковский национальный университет строительства и архитектуры

НАДЕЖНОСТЬ И ЭКСПЛУАТАЦИОННАЯ ПРИГОДНОСТЬ МЕТАЛЛИЧЕСКИХ КОНСТРУКЦИЙ ЭСТАКАДЫ 6-7 ЦЕХА АММИАК 4 ОАО «АКРОН» В ГОРОДЕ ВЕЛИКИЙ НОВГОРОД ПОСЛЕ ДЛИТЕЛЬНОГО СРОКА ПРЕБЫВАНИЯ В СТАДИИ НЕЗАВЕРШЕННОГО СТРОИТЕЛЬСТВА

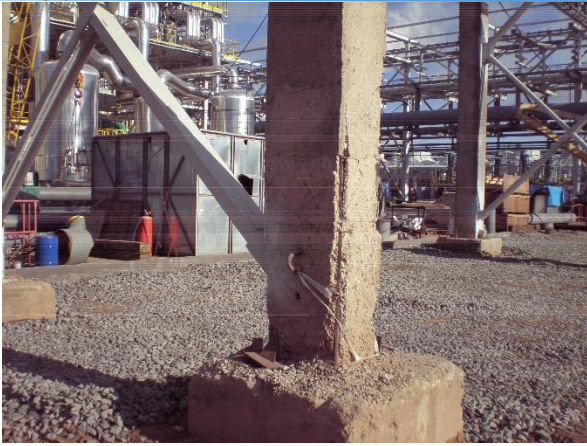
Фото 2. Железобетонная колонна эстакады. Разрушение защитного слоя бетона вдоль рабочей арматуры, оголение и коррозия арматуры до 5%.

Коррозионный износ рабочей арматуры в монолитных железобетонных фундаментах отсутствует, коррозионный износ рабочей арматуры и хомутов сборных железобетонных колонн – до 5%. Коррозионный износ металлических колонн, металлических балок металлических ферм пролетных строений, металлических связей по верхнему и нижнему поясам ферм, металлических поперечных траверс – до 5%.

- разрушение защитного слоя бетона вдоль рабочей арматуры, оголение и коррозия рабочей арматуры в пяти сборных железобетонных колоннах;
- анкерные болты крепления двух металлических колонн к фундаментам изогнуты, многие гайки не установлены, остальные гайки не затянуты (фото 4);

- выполнить обетонировку фундаментов;
- выполнить подливку из цементного раствора на фундаментах под опорными плитами башмаков двух металлических колонн;
- раскрыть острым шабером коррозионные трещины вдоль хомутов в пяти железобетонных колоннах, очистить хомуты от продуктов коррозии и восстановить защитный слой цементным раствором;
- выпрямить изогнутые анкерные болты крепления двух металлических колонн к фундаментам, установить недостающие гайки и затянуть их;

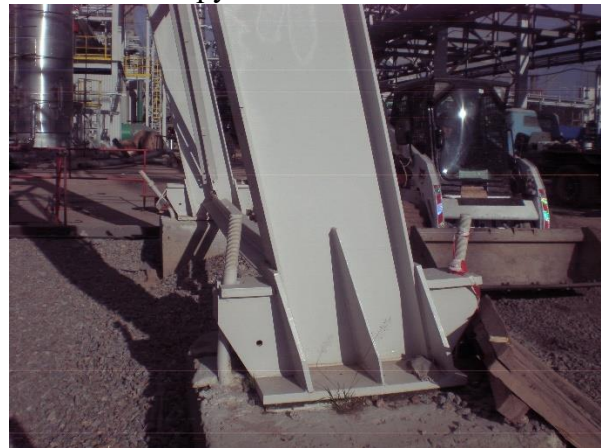
Фото 3. Узел опоры металлической колонны на фундамент. Гайки на анкерных болтах отсутствуют, отсутствует цементная подливка под опорным листом колонны.

- сколы бетона граней в шести монолитных железобетонных фундаментах;
- отсутствует цементная подливка между фундаментами и опорной плитой башмака двух неподвижных металлических колонн;

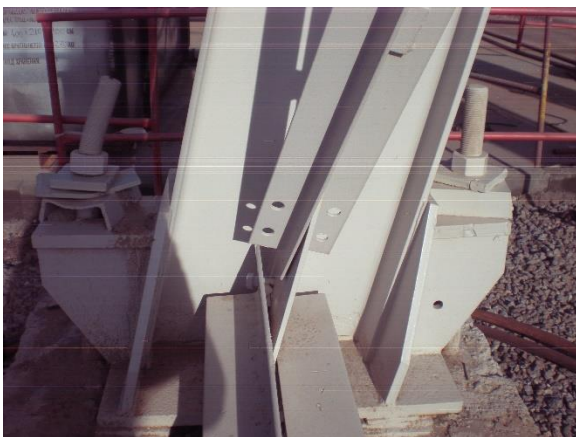
Фото 4. Металлическая опора. Отсутствуют болты и сварные швы между фасонками и элементами решетки, анкерные болты изогнуты.

- отсутствуют болты крепления между элементами решетки двух металлических колонн и фасонками, установленные болты не затянуты;
- отсутствуют сварные швы между элементами решетки двух металлических колонн и фасонками;

- демонтировать изогнутые швеллеры на траверсе колонн под анкерными болтами, установить на траверсе опорные пластины;

- во всех узлах между решеткой и ветвями двух металлических колонн приварить элементы решетки к фасонкам;
- восстановить вырезанные крестовые связи по нижним поясам ферм.

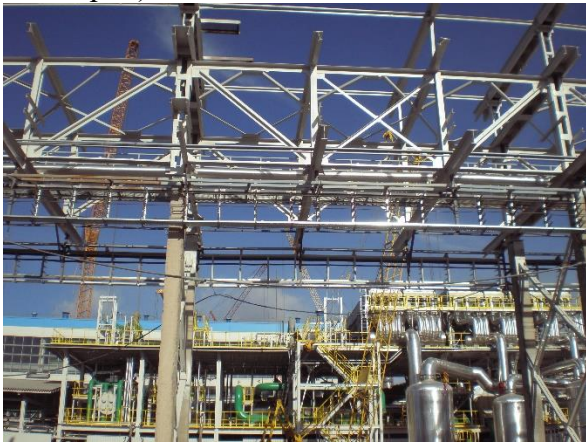
- крестовые металлические связи по нижнему поясу ферм пролетных строений на двух участках вырезаны (фото 5).

связи по нижнему поясу ферм пролетных строений на двух участках. Техническое состояние эстакады 6-7 цеха Аммиак 4 ОАО «Акрон», в целом, отнесено к ограниченно работоспособному состоянию (III категория).

Фото 5. Металлические связи по нижнему поясу ферм пролетных строений вырезаны.
