*Харківський національний університет будівництва та архітектури***ОЦІНКА ТЕХНІЧНОГО СТАНУ ТА ЗАДАЧІ ВІДНОВЛЕННЯ ЦЕРКВИ СЯГОГО ЙОСИПА ОБРУЧНИКА В с. БЕРЕЗІВКА**

Ціль наукового дослідження – оцінка технічного стану церкви Святого Йосипа Обручника - пам'ятки архітектури ХХ століття місцевого значення [5].

Церква Святого Йосипа Обручника, що знаходиться за адресою вул. Ольховського, 145а, с. Березівка, Кіровоградська

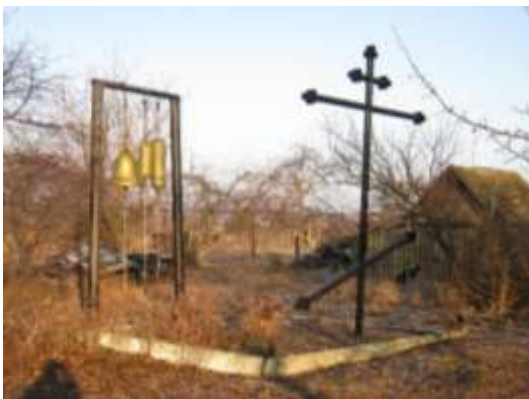
Рис. 2. Місце розташування зруйнованої дзвіниці

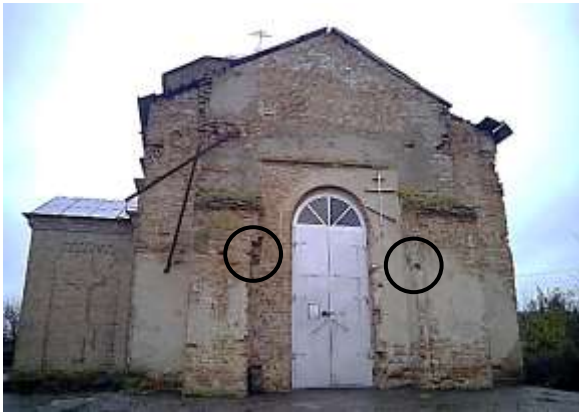
До наших днів будівля храму дійшла у задовільному стані, проте значна частина внутрішнього оздоблення втрачена. Східний фасад втратив свій первозданий вигляд (рис. 4). Про це свідчить наявність залишків фундаменту без наземної частини будівлі, які частково покриті асфальтним покриттям і замуровані ворота, завіси від яких й досі нагадують про попередніх господарів.

Рис. 4. Західний фасад храму (позначене місце розташування завіс)

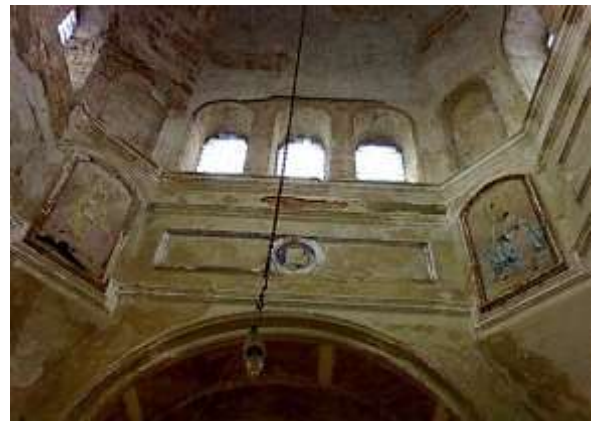
Оздоблення храму та окремі елементи частково дійшло до наших днів. Віконні рами виконані з металевих кованих пластин збереглися з часів зведення церкви. На вітрилах можна розпізнати образи чотирьох євангелістів (рис. 5). Значна площа внутрішніх стін залишилась без розписів і штукатурки. Втрачена частина декоративних елементів і ліпнини. Основною причиною виникнення цих дефектів є порушення температурно-вологісного режиму в храмі.

Рис. 5. Внутрішнє оздоблення храму (вигляд на вістар)
