Яровой С.Н.

Харьковский национальный университет строительства и архитектуры

**НАДЕЖНОСТЬ И ЭКСПЛУАТАЦИОННАЯ ПРИГОДНОСТЬ
БОЛЬШЕПРОЛЕТНОГО ПОКРЫТИЯ ДВОРЦА СПОРТА В ГОРОДЕ ХАРЬКОВЕ
ПОСЛЕ ДЛИТЕЛЬНОГО СРОКА ЭКСПЛУАТАЦИИ**

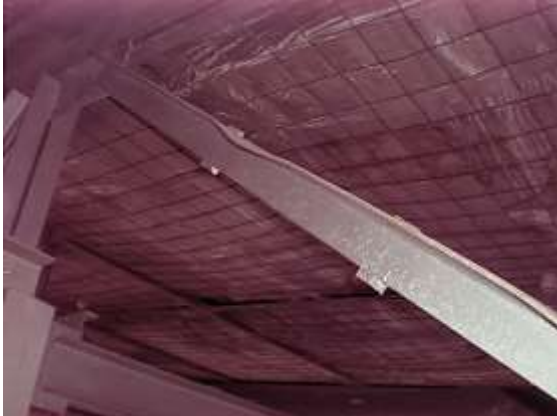
В результате визуального и инструментального обследования выявлены следующие дефекты и повреждения в металлических стропильных фермах и связях по покрытию: местные погиби стоек и раскосов ферм длиной до 150 мм и высотой до 30мм (рис. 3.а); разрушение защитного

Рис. 3. Дефекти і пошкодження металічних ферм: а) - місцна прогибь раскоса ферми; б) поверхню корозія елементів ферм.

- усилить стойки и раскосы металлических ферм в местах местных погибей при помощи приварки накладок;

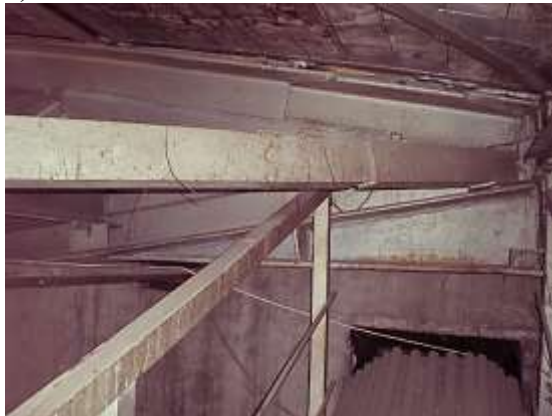
б)

Коррозионный износ элементов металлических конструкций ферм покрытия практически отсутствует; в местах протечек кровли (возле воронок) выявлена поверхностная коррозия элементов металлических ферм.

лакокрасочного покриття покриття на елементах металічної ферми, поверхню корозія елементів (рис. 3, б); відсутність огнезащита металічних ферм (рис. 3, а і 3, б Приложення 5).

- очистить поверхность металлической фермы от продуктов коррозии и выполнить защиту металлоконструкций от коррозии;

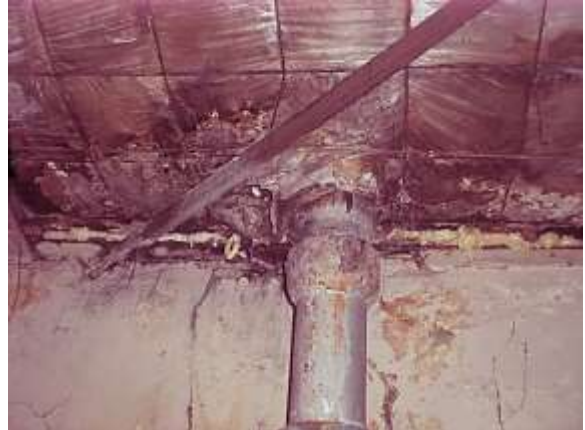
При обстеженні мінераловатного утеплювача і склоткани на нижній поверхні асбестоцементних плит були виявлені численні сліди протічків на поверхні (рис. 4, а), на ділянках навколо водоприймачів воронки мінераловатні плити знищені (рис. 4, б).

Рис. 4. Дефекти і пошкодження утеплювача і склоткани: а) - місцна погибь раскоса ферми; б) поверхню корозія елементів ферм.

- демонтировать металлическую сетку, существующий минераловатный утеплитель и стеклоткань снизу асбестоцементных плит и устроить новый минераловатный утеплитель, стеклоткань и металлическую сетку.

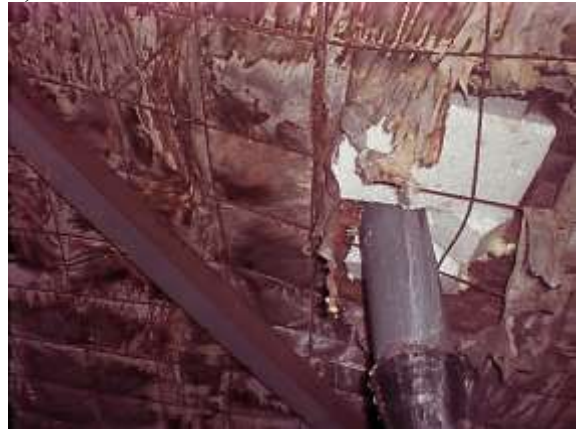
б)

4. Минераловатный утеплитель и ткань на нижней поверхности асбестоцементных плит вокруг на большей части покрытия утратили свои теплотехнические свойства и находится в непригодном для нормальной эксплуатации состоянии (категория III).

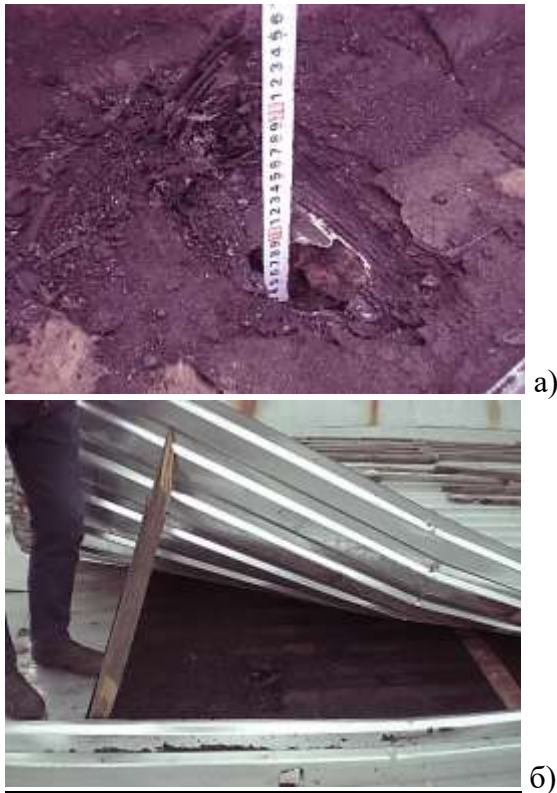
При обстеженні даху були виявлені численні дефекти і пошкодження, основними з яких – наклепка поверх друга друга 11 шарів гідроізоляційного ковпа, нижні шари і мастика повністю знищені (рис. 5, а); недостатній нахлест профілюваних листів даху друг на друга (50мм), сусідні листи між собою з'єднані одним або двома саморезами (рис. 5, б).

Рис. 5. Дефекты и повреждения гидроизоляционного ковра и металлических профлистов по гидроизоляционному ковру: а) – гидроизоляционный ковер насчитывает 11 слоев рубероида, нижние слои и мастика полностью разрушены; б) поверхностная коррозия элементов ферм.

3. Гидроизоляционный рулонный ковер покрытия имеет большое количество полуразрушенных слоев рубероида и мастики, значительного количества протечек и находится в непригодном для нормальной эксплуатации состоянии (категория III). Также, в непригодном для нормальной эксплуатации состоянии (категория III) находится металлический профилированный настил и металлические листы кровли, уложенные сверху гидроизоляционного ковра.

- демонтировать металлический профилированный лист на покрытии, демонтировать все существующие слои гидроизоляционного ковра, очистить поверхность асбестоцементных плит, устроить цементную стяжку и гидроизоляционный ковер из современных материалов.

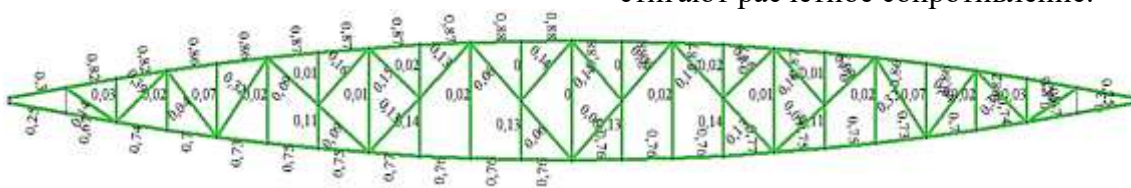
В результате проверочных расчетов ферм покрытия основного зала для проведения массовых мероприятий на действующие нагрузки с учетом фактического технического состояния ферм покрытия (вариант 1) установлено, что несущая способность ферм покрытия обеспечена (рис. 6).

По результатам проверочных расчетов ферм покрытия по 2-му варианту было установлено, что несущей способности ферм покрытия Дворца спорта не достаточно (рис. 7). Напряжения в верхнем поясе фермы покрытия превышают расчетное сопротивление металла на 13%, а напряжения нижнем поясе фермы покрытия достигают расчетное сопротивление.

Рис. 6. Уровень напряжений в элементах фермы при 1-м варианте нагружения.
