Яровой Ю.Н., Мозговой А.А., Перепелица Е.А.

ИССЛЕДОВАНИЕ ПОВЕДЕНИЯ СТРОИТЕЛЬНЫХ КОНСТРУКЦИЙ СТАЛЬНОГО КАРКАСА ЗДАНИЯ, ПОСТРАДАВШЕГО ОТ ПОЖАРА

Предметом исследования являются строительные конструкции стального каркаса торговой площадки «Inter 2», расположенной на территории рынка Барабашова в г. Харькове.

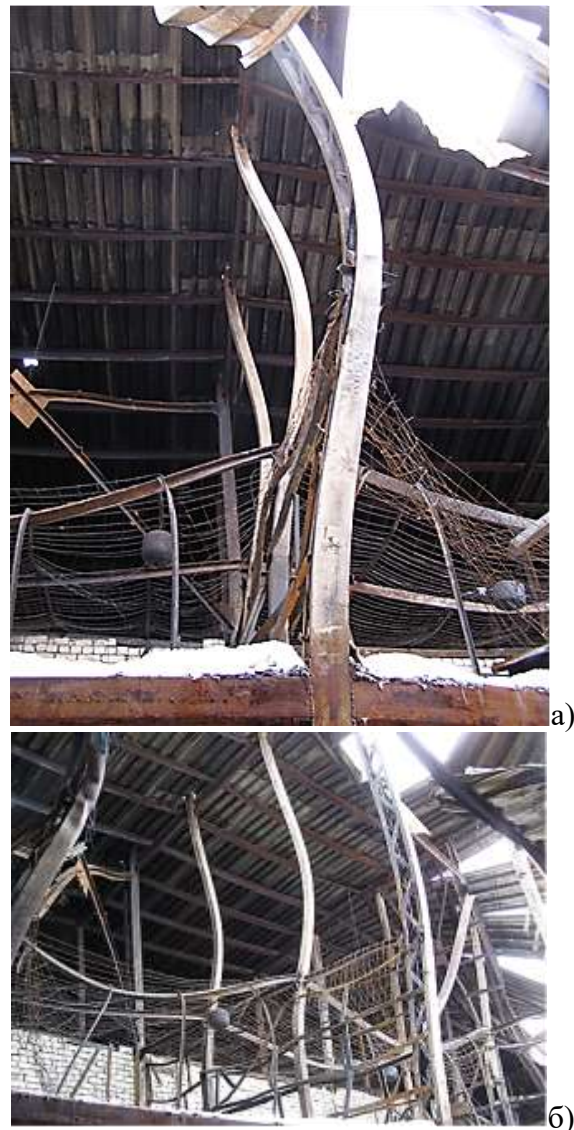
В ходе обследования установлено: разрушение колонн и стоек вследствие температурного воздействия и обрушения конструкций покрытия; общий выгиб 30% колонн в плоскости и из плоскости рам вследствие воздействия высокой температуры (см. рис. 1-2) на величину 0.8-1.2м; общий выгиб 30% колонн в плоскости и из плоскости рам вследствие воздействия высокой температуры на величину 0.2-0.6м; смещение осей 20% колонн в верхнем сечении вследствие воздействия высокой температуры на величину 0.1-0.2м; до 20% колонн и стоек имеют разрывы и изломы вследствие воздействия высокой температуры; до 30% колонн и стоек имеют продольные и поперечные трещины в сварных швах вследствие температурных деформаций каркаса; общая поверхностная равномерная коррозия 3%-5% на поверхности 50% колонн и стоек.

Рис. 1. Деформации конструкций после воздействия высоких температур

1. Дальнейшая безопасная эксплуатация здания невозможна, ввиду того, что часть конструкций вследствие пожара обрушилась, а значительная часть конструкций находится в аварийном состоянии.

2. Конструкции каркаса здания и покрытия подлежат демонтажу.

3. Запрещается повторно использовать демонтированные конструкции каркаса ввиду изменения механических свойств стали вследствие воздействия высокой температуры, а также приобретенных деформаций элементов.

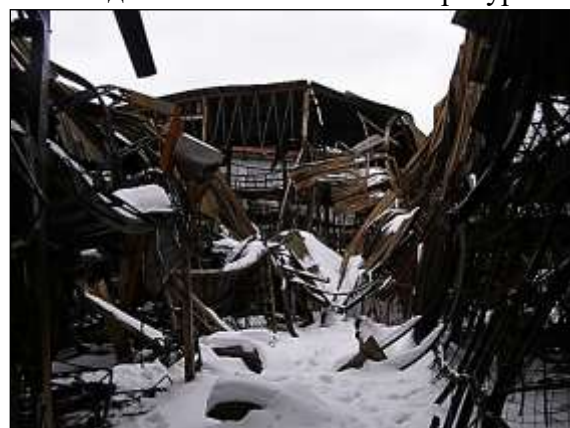
Рис. 2. Состояние кровли здания после воздействия высокой температуры

При обследовании кровли здания выявлены следующие дефекты и повреждения: обрушение кровли здания вследствие воздействия высокой температуры (рис. 2); кровля здания вблизи очага возгорания имеет протечки, смещение профи-

лированных листов вследствие деформации конструкций покрытия, прогары, обрушение подвесного потолка, выгорание утеплителя.
