ОБСЛЕДОВАНИЕ И АНАЛИЗ АРХИТЕКТУРНО-КОНСТРУКТИВНЫХ ОСОБЕННОСТЕЙ ПАМЯТНИКА АРХИТЕКТУРЫ В ГОРОДЕ ХАРЬКОВЕ

Основная часть исследования. Примером восстановления исторических зданий старой застройки является реконструкция здания на площади Павловской, 4 под центр административных услуг в городе Харькове (рис. 1).

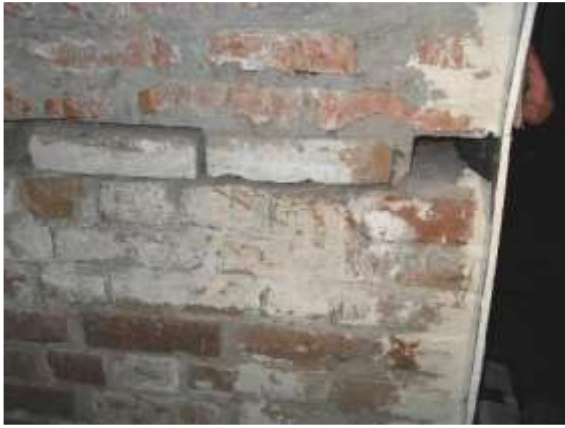
Рис. 4. Разрушение кладки

Стены подвальной части имеют места сильного переувлажнения, частичного разрушения кирпичной кладки и швов заполнения (рис. 4).

Сырость в помещениях подвальной части спровоцирована высоким уровнем грунтовых вод, а также неровностями окружающей территории улицы и двора, способствующей подтеканию поверхностных вод под здание, отсутствием вентиляции, нарушением отстоки (рис. 5) и водоотвода (рис. 6).

- на поврежденных участках стен провести инъектирование трещин;
- провести работы по устройству монолитной плиты пола подвала с одновременной ее гидроизоляцией и с заделкой в несущие стены здания;
- для повышения пространственной жесткости здания все перекрытия необходимо выполнить монолитными, опирающимися на весь контур внутренних и наружных стен. Одновременно с

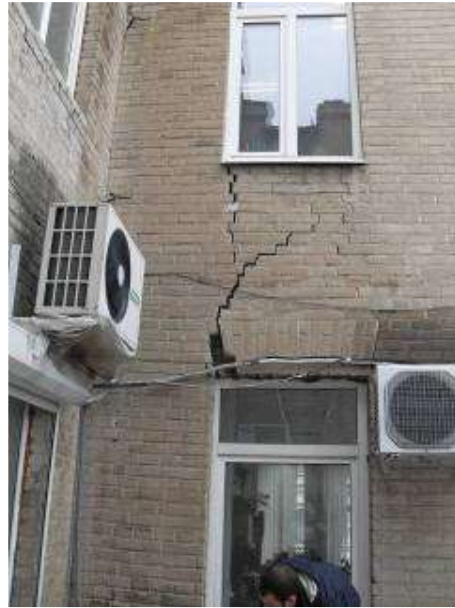
Рис. 7. Выпадение кирпича

При обследовании было обнаружено значительное количество вертикальных трещин в наружных стенах здания (рис. 7-8). Величина трещин в некоторых местах достигает 20-25 мм. Для наблюдения за динамикой их развития устанавливались гипсовые маяки.

Отдельные переемы подвержены значительному растрескиванию, вплоть до выпадения отдельных кирпичей (рис. 7) и сильному загниванию деревянных элементов.

- выполнить усиление деревянных перемычек путем обрамления металлическими уголками, а усиление клинчатых и арочных перемычек выполнить путем инъектирования цементного раствора;
- при ремонте крыши следует усилить стропильную систему путем подведения дополнительных стоек и подкосов, пришедшие в негодность деревянные элементы следует заменить;
- необходимо выполнить осушение подвала, путем устройства вентилируемых продухов, а также восстановить гидроизоляцию стен;
- для предотвращения дальнейшего замачивания стен и фундаментов необходимо: выполнить вертикальную и горизонтальную планировку местности с устройством ливневых перехватов для отвода воды от стен здания; выполнить организованный водоотвод с кровли че-

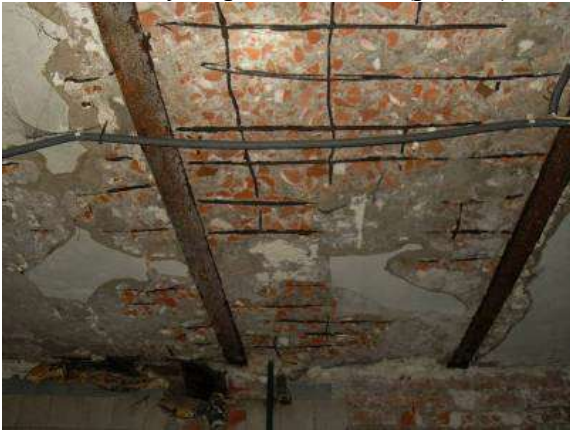
Рис. 9. Разрушение перекрытия

Железобетонное перекрытие над подвалом здания частично разрушено (рис. 9), арматура оголена и корродирует, а металлические балки имеют места повышенной

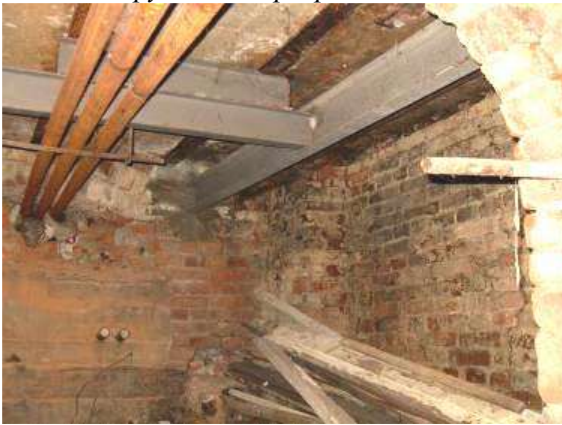
Рис. 10. Усиление балок

коррозии. Для предотвращения обрушения перекрытия подвала здания были установлены кирпичные стойки сечением 550×550 мм, на которые уложены металлические двутавровые балки (рис 10) [5].

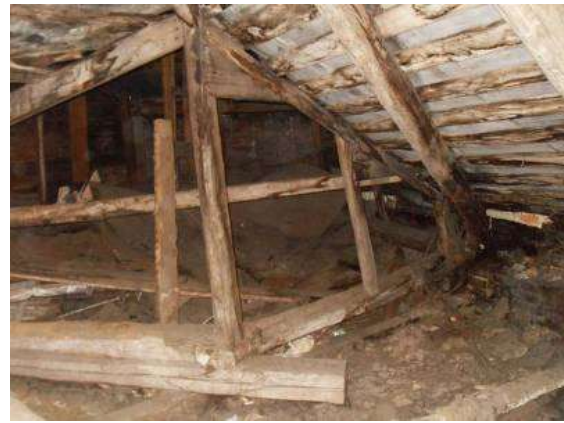
Рис. 11. Загнивание покрытия

На отдельных участках покрытия имеются места сильного загнивания стропильных ног, мауэрлата, подкосов и досок настила (рис. 11). Кровля двухэтажной части здания имеет места значительных разрушений. Постоянное замачивание чердачного перекрытия приводит к обрушению штукатурного слоя (рис. 12).

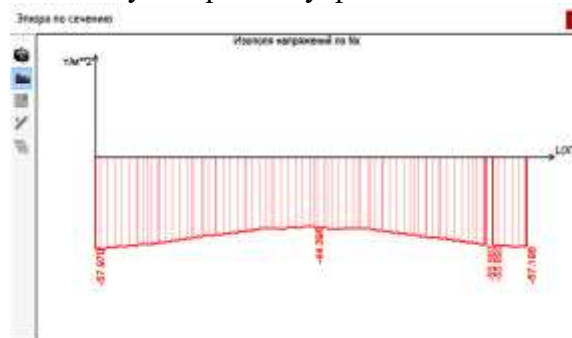
Рис. 16. Изополюс продольных напряжений в стене выше уровня первого этажа N_z , т/м²

Анализ напряженно-деформированного состояния стен здания показал, что напряжения в кладке на нижних ярусах ($\sigma=147$ т/м²) превышают ее несущую способность [15]. Максимальное напряжение в простенках выше 1-го этажа не превышают $\sigma=57.2$ т/м² (рис. 16). Данное обстоятельство является поводом для принятия решения об усилении кладки на 2-х нижних уровнях (подвал и первый этаж). Наиболее целесообразным видом усиления считается организация комплексной кладки, формируемой за счет выполнения железобетонных слоев (с 2-х сторон стены) обустроенных по арматурным сеткам методом мокрого торкретирования или использования самоуплотняющегося бетона.
