АНАЛИЗ ПРИЧИН РАЗРУШЕНИЯ КОНСТРУКЦИЙ ТОРГОВОГО ПАВИЛЬОНА В г. ХАРЬКОВЕ

В статье рассмотрены причины обрушения конструкций торгового павильона в городе Харькове. на основании осмотра места аварии и проведенных расчетов выявлены основные факторы, приведшие к исчерпанию несущей способности металлоконструкций павильона.

В соответствии с обращением управления Нацполиции была оказана экспертная помощь по выявлению причин обрушения конструкций торгового павильона по адресу проспект Московский, 256 [10].

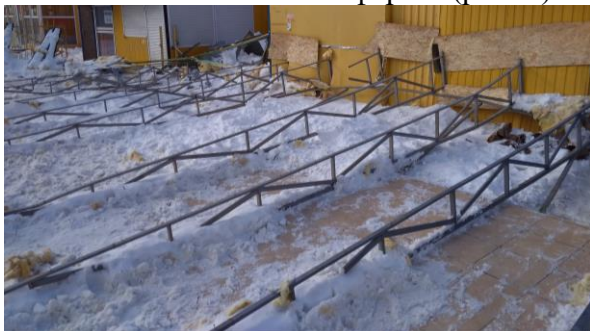
Осмотр места обрушения фото и видеоматериалов. На момент обрушения был смонтирован каркас павильона, основными элементами которого в поперечном направлении являлись стойки и фермы (рис. 1).

Рис. 1. Общий вид обрушившихся конструкций

Исходя из осмотра места обрушения, можно сделать вывод о том, что исчерпание несущей способности конструкций павильона произошло в результате общей потери устойчивости всех рам в поперечном направлении.

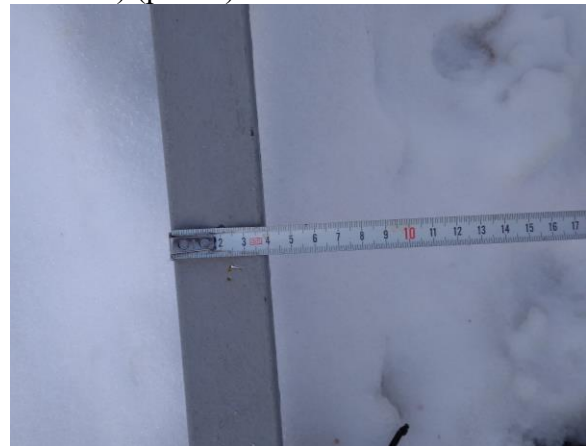
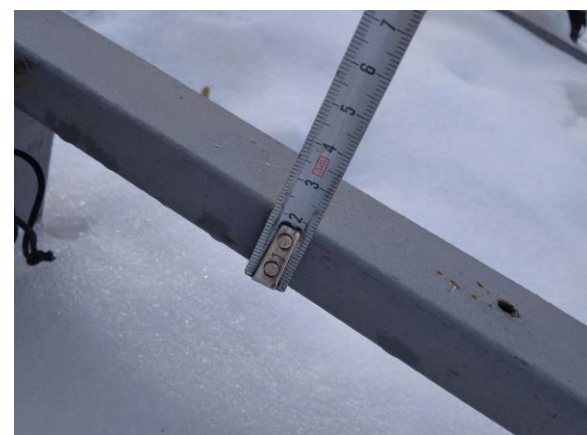
Конструкции ферм были изготовлены из прямоугольных труб сечением 40х20х2 (верхние пояса и решетка) и 40х40х2 (нижний пояс) (рис. 2).

Рис. 2. Размеры поперечного сечения стержней фермы

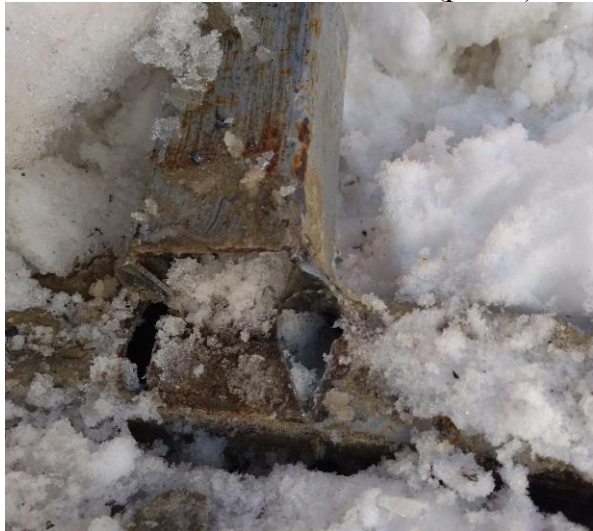
На основании проведенного осмотра конструкций с учетом рекомендаций [11, 12] установлено, что фермы на стойки и горизонтальные элементы опирались по этажной схеме шарнирно. Концы стоек приваривались угловыми швами к горизонтальным элементам из трубы 50x50x2, уложенным по контуру павильона, что обеспечивало их частичное защемление (рис. 3).

Рис. 3. Конструкция стойки после обрушения

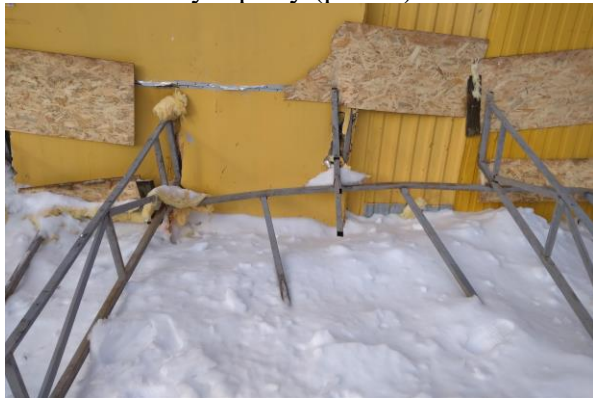
Конструкции были смонтированы таким образом, что в ряде случаев не образовывали плоскую раму (рис. 4).

Рис. 4. Конструктивное решение опирания ферм

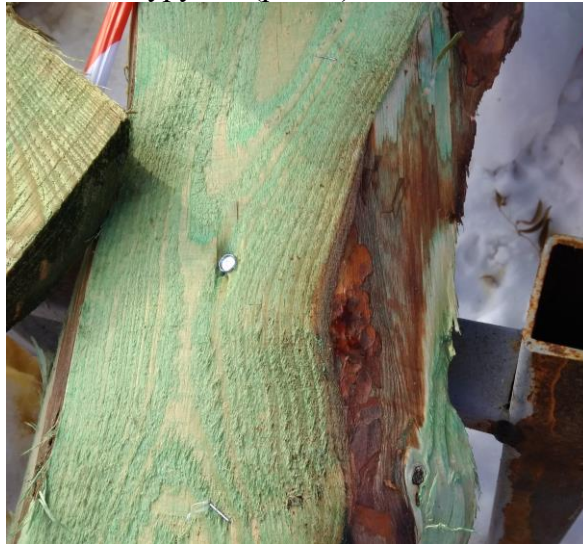
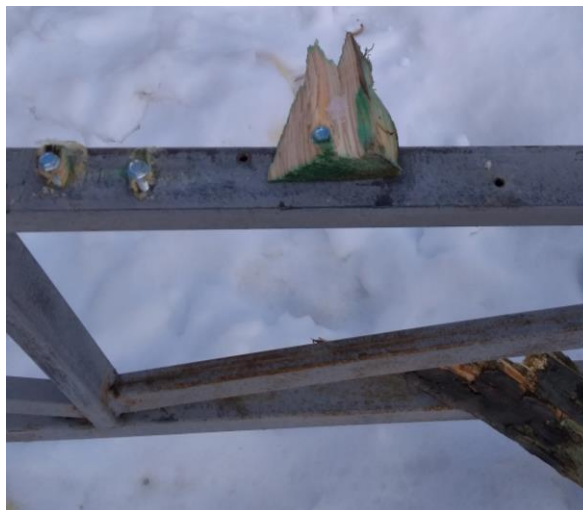
настил, крепление настила к верхнему поясу осуществлялось с помощью самонарезающих шурупов (рис. 5).

Рис. 5. Фрагменты дощатого настила и элементов крепления по верхним поясам ферм

Наличие дощатого настила и стального профилированного листа, прикрепленных по всей длине верхнего пояса фермы самонарезающими шурупами, обеспечило геометрическую неизменяемость ферм из

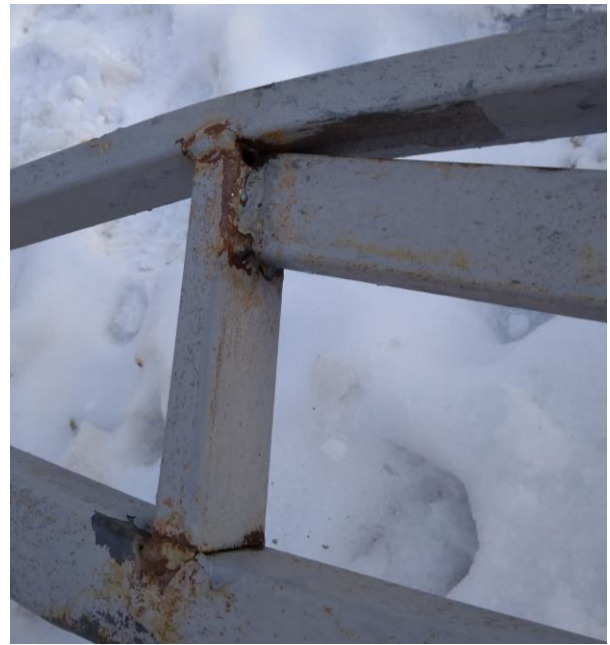
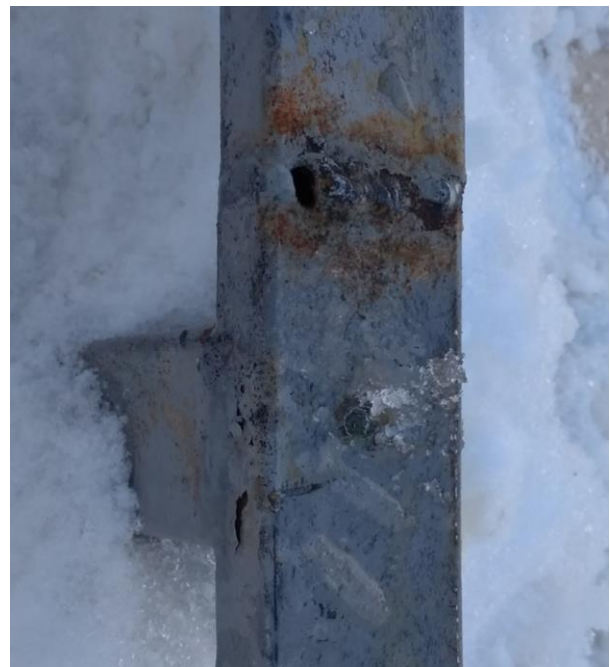
Визуальным осмотром были выявлены дефекты сварных швов: непровары, прожоги, кратеры, шлаковые включения, а также низкое качество изготовления строительных конструкций (рис. 6-7). Фермы и стойки из трубчатых элементов прямоугольного профиля были изготовлены с нарушением требований [1]. В частности, размеры профилей не обеспечивали возможность наложения угловых швов, соответствующих требованию пункта 16.1.5 «а» и 16.1.5 «в». Принятое конструктивное решение узлов ферм со стержнями из трубчатых профилей нарушает рекомендации приложения Ф норм [1].

Рис. 6. Дефекты сварных соединений

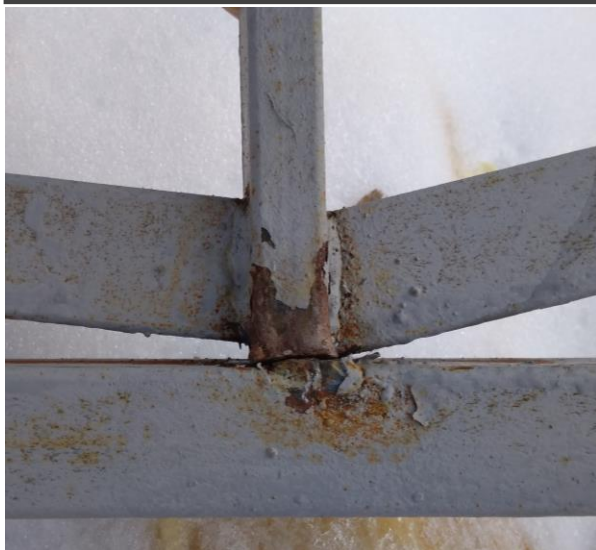
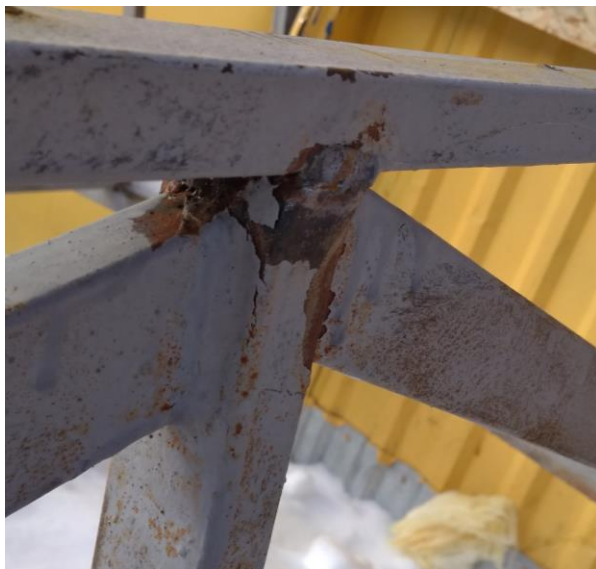
Рис. 7. Конструктивные решения узловых соединений ферм

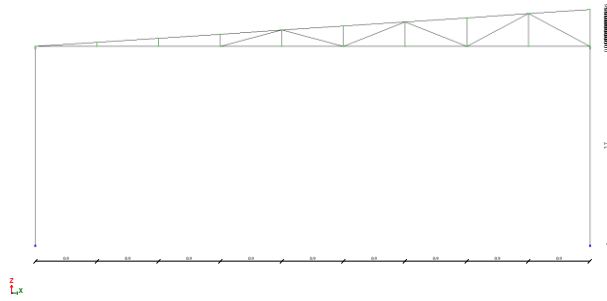
Статический анализ выполнен с использованием программного комплекса ПК ЛИРА САПР 2017 (R3). Расчетная схема (рис. 8) построена с использованием стержневых конечных элементов (тип элемента 2). Геометрические размеры расчетной схемы и поперечных сечений стержней установлены на основании обмеров конструкций, на месте аварии. Нагрузки от собственного веса

Рис. 8. Расчетная схема поперечника павильона

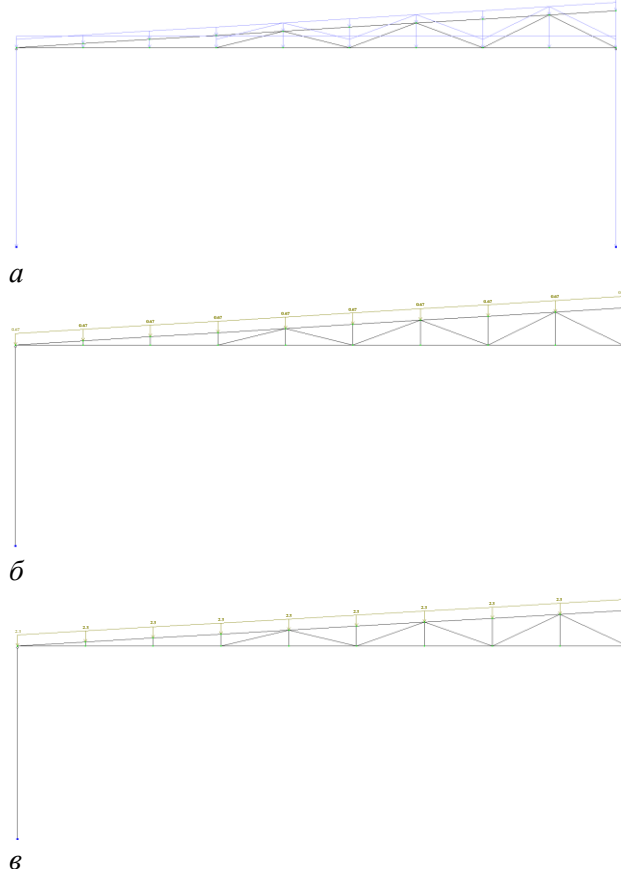
Вид расчетной схемы поперечника и приложенных нагрузок представлен на рис. 9.

Рис. 9. Нагрузки на расчетную схему: а – от собственного веса металлических конструкций; б – от собственного веса конструкций покрытия; в – от веса снегового покрова

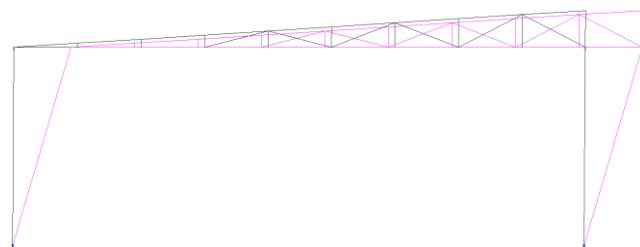
При варианте «Собственный вес» + «Вес покрытия» коэффициент запаса устойчивости составляет 1.74 (рис. 10), а при варианте «Собственный вес» + «Вес покрытия» + «Снег» его величина составила значение 0.43 (рис. 11).

Рис. 10. Форма потери устойчивости при комбинации нагрузок: «Собственный вес» + «Вес покрытия»

Как видно из приведенных схем потеря устойчивости системы осуществляется в результате бокового смещения, при котором обе стойки непрерывно поворачиваются на некоторый угол вплоть до соприкосновения с горизонтальной поверхностью. Шарнирно опертые фермы не препятствуют боковому смещению стоек. Потеря устойчивости стержней ферм не происходит.

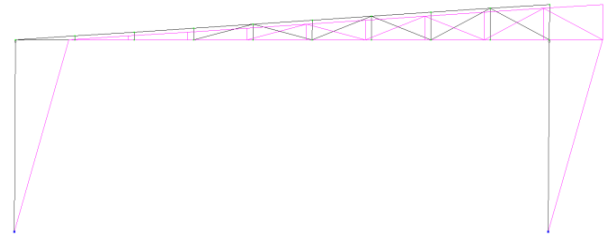
Исчерпание несущей способности по первой группе предельных состояний (общая потеря устойчивости) происходит при нагрузке, составляющей 43% от суммарной комбинации нагрузок «Собственный вес» + «Вес покрытия» + «Снег».

Рис. 11. Форма потери устойчивости при комбинации нагрузок: «Собственный вес» + «Вес покрытия» + «Снег»

Воздействие снеговой нагрузки привело к критическому снижению коэффициента запаса устойчивости системы до значения 0.43.
