АНАЛИЗ ЭКСПЛУАТАЦИОННЫХ РАЗРУШЕНИЙ МЕТАЛЛИЧЕСКИХ КОНСТРУКЦИЙ АВИАЦИОННОЙ ТЕХНИКИ

А. С. БЫЧКОВ¹, В. Н. ФЕДИРКО²

Проанализированы основные причины разрушения авиационных конструкций из стали, алюминиевых и титановых сплавов. На основе опыта эксплуатации самолетов “Ан” оценены методы предотвращения типичных разрушений металлических деталей и узлов авиационной техники.

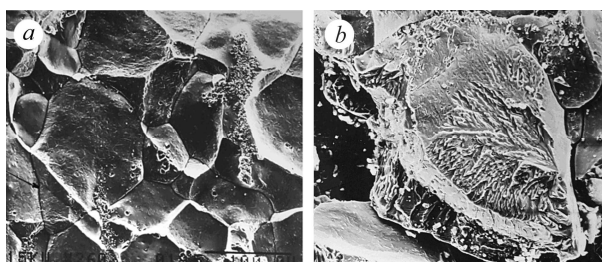
на 10% легче традиционного Д16Т и имеет больший на 14% модуль упругости. Через 15 лет эксплуатации самолета при проведении регламентных работ обнаружили трещины в стрингерных профилях. При этом в более нагруженных стрингерах из сплава Д16Т, расположенных в центральной зоне фюзеляжа, трещин не было. Микрофрактографическими исследованиями установили, что трещины имели хрупкий межзеренный характер, свойственный коррозионному растрескиванию (рис. 1а). По мере их роста кое-где появлялись признаки усталости (рис. 1б), а долом был вязким ямочным. Трещины зафиксировали в стрингерах, расположенных только в верхней зоне фюзеляжа. Исследования на коррозионное растрескивание после выдержки 100 h сплава при 100°C выявили резкое (в несколько раз) снижение критического напряжения и подтвердили коррозионный характер разрушения. Выполненные летом замеры в условиях Ташкентского аэропорта подтвердили нагрев верхней зоны фюзеляжа до температур 100...105°C. Поэтому приняли решение не использовать в самолетах алюминийлитиевые сплавы.

Рис. 1. Фрактограммы стрингера из алюминийлитиевого сплава О1420:
a – коррозионное растрескивание, $\times 100$;
b – усталостный излом, $\times 400$.

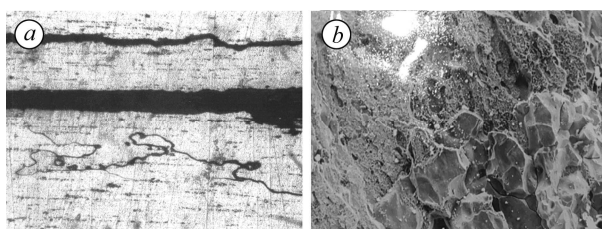
Штампованные детали типа “кронштейн” изготавливали из алюминиевого сплава АК6 с хорошей технологической пластичностью и достаточно высокой прочностью. Анализ эксплуатационных их разрушений свидетельствует, что причиной выхода из строя являлась расслаивающая коррозия. Металлографическими и фрактографическими исследованиями установили, что разрушение кронштейна элерона проходило по границам зерен (рис. 2а) и имело хрупкий характер (рис. 2б). Для его предотвращения сплав АК6 заменили на сплав В93Т3 с лучшими антикоррозионными свойствами.

Рис. 2. Микроструктура (*a*; $\times 500$) и микрофрактограмма (*b*; $\times 940$) кронштейна из алюминиевого сплава АК6.

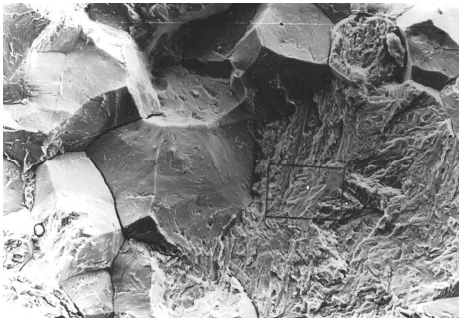
В конструкции самолета применяли поковки из высокопрочного алюминиевого сплава В93 после термической обработки по режиму Т1, обеспечивающей максимальную его прочность, но снижающей коррозионную стойкость. Практически все детали из него разрушались по коррозионному механизму, например, кронштейн навески монорельса закрылка – после 1780 полетов (3505 h). Эксплуатационная трещина на первом этапе зарождалась и развивалась по механизму коррозионного растрескивания, которому свойственно межзеренное образование трещин. В дальнейшем она развивалась по смешанному механизму: на фоне меж-

Рис. 3. Фрактограмма кронштейна из алюминиевого сплава В93Т1; $\times 1000$.

зеренного разрушения обнаружили факелы усталости (рис. 3), окончательный долом был вязким ямочным. Поэтому приняли решение сплав В93 применять в состоянии термической обработки ТЗ, когда несколько уменьшаются характеристики прочности, но при этом резко повышается сопротивление коррозии.

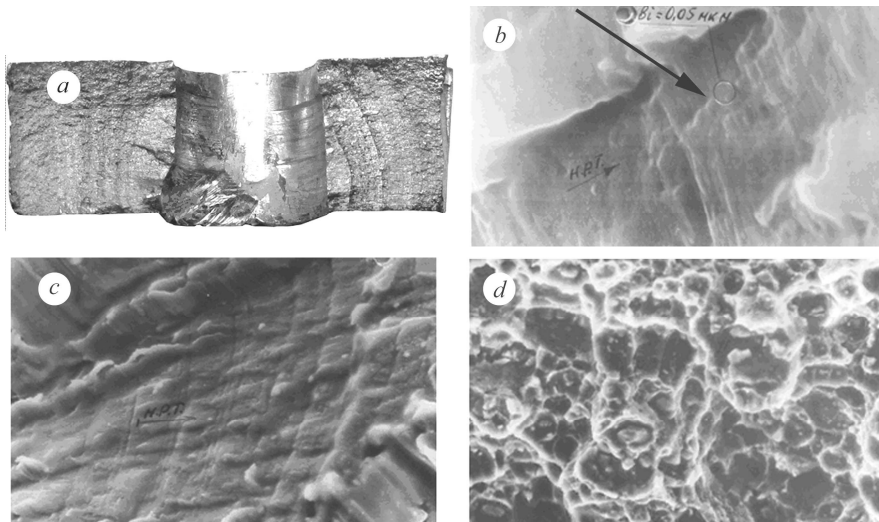
Разрушение деталей по усталостному механизму вызвано действием различных циклических нагрузок. Основными факторами, влияющими на усталостную долговечность деталей, являются конструктивные концентраторы напряжений, остаточные напряжения, поверхностные дефекты, режимы нагружения и воздействие среды. Разрушение нижнего пояса лонжерона крыла самолета (из сплава Д16Т) – пример классического усталостного разрушения с зарождением усталостной трещины от концентратора напряжений – отверстия для деталей крепления. На макрофрактограмме (рис. 4а) зафиксировано влияние периодических высоких удельных нагрузок на подрастание трещины.

Рис. 4. Макро- (а) и микрофрактограммы (b–d) нижнего пояса лонжерона из алюминиевого сплава Д16Т: b – $\times 16000$; c – $\times 800$; d – $\times 1500$. Стрелкой указан поверхностный дефект.

Во время локального исследования разрушенного профиля из сплава Д16Т установили, что очагом образования трещины стал поверхностный дефект профиля (рис. 4b). В дальнейшем трещины субкритически развивались по вязкому бороздчатому микромеханизму (рис. 4c), а долом имел энергоемкий ямочный микрорельеф (рис. 4d), что подтверждает усталостную долговечность сплава.

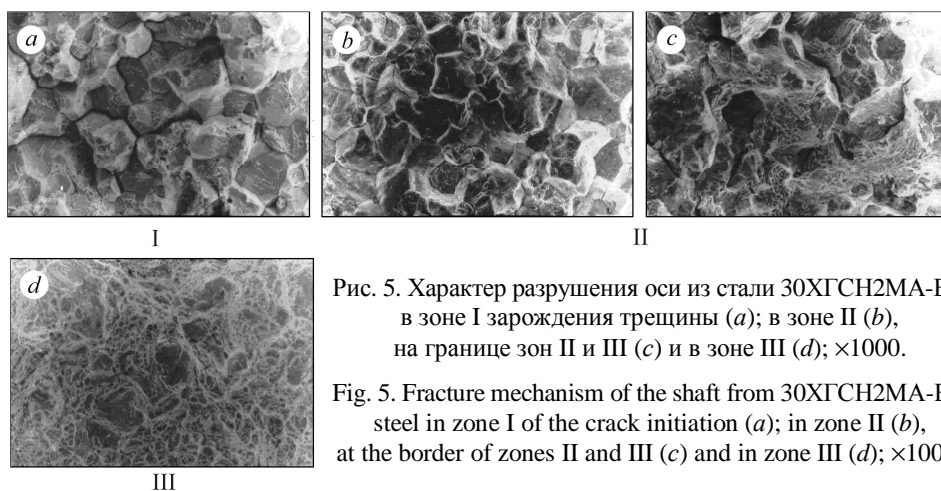
На самолете после 2040 посадок (назначенный ресурс – 6000 посадок) разрушились оси колес. Макрофрактографическим анализом (рис. 5) выявили, что разрушения началось в нижней части оси. В изломе выделили зону I начального разрушения с малой шероховатостью и более темным по сравнению с другими зонами цветом; зону II, в которой шероховатость возрастала с увеличением длины трещины; зону III с рельефом, характерным для статического излома высокопрочных сталей. Макропризнаков усталости в изломе оси не обнаружили. В зоне I выявили фасетки зерен, покрытые продуктами коррозии, что свидетельствует о хрупком разрушении по границам бывших аустенитных зерен (рис. 5a). В зоне II сохранялся межзеренный характер разрушения, но появились фрагменты вязкого ямочного микрорельефа (рис. 5b), относительная площадь которого увеличивалась до конца зоны (рис. 5c). Зона III имела вязкий ямочный трансзеренный рельеф статического долома (рис. 5d). Микропризнаков усталости в изломе оси также не зафиксировали [1, 3, 4].

Рис. 5. Характер разрушения оси из стали 30ХГСН2МА-ВД в зоне I зарождения трещины (a); в зоне II (b), на границе зон II и III (c) и в зоне III (d); $\times 1000$.

Во время ресурсных испытаний на стенде ось разрушилась по усталостному механизму при наработке, значительно превышающей назначенный ресурс. Установили, что в эксплуатационных условиях на нее дополнительно негативно влияют три фактора: фреттинг-износ, коррозия под напряжением и знакопеременные нагрузки.

Это вызвано тем, что в зоне разрушения в непосредственном контакте при наличии коррозионной среды находятся три разнородных незащищенных материала: сталь 30ХГСН2МА-ВД (ось колес); алюминиевый сплав Д16 (распорная втулка); титановый сплав ВТ9 (корпус тормоза). Распорная втулка имеет внутренние бортики без дренажных отверстий в нижней зоне, что способствует скапливанию конденсата в очаге эксплуатационного разрушения. На распорной втулке, которая не воспринимает рабочих нагрузок, в зоне разрушения обнаружено

повреждение анодного слоя, который хорошо сохранился на остальной поверхности [1, 3, 4].

- для исключения фреттинга и контактной коррозии в распорную алюминиевую втулку запрессовали стальную вставку;
- чтобы в распорной втулке не скапливалась влага, выполнили дренаж, установили ее на ось на консистентной смазке АМС-3;
- корпус тормоза установили на этой же смазке;
- убрали следы коррозии на всех осях.

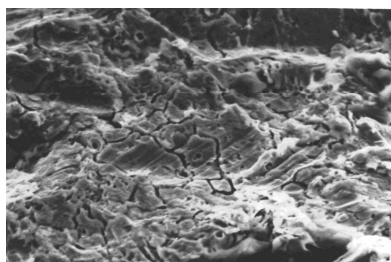
Рис. 6. Fig. 6.

В механизме управления предкрылком самолета установили игольчатый подшипник, внутреннюю обойму которого изготовили из стали 95Х18 в виде оси-болта. Он разрушился по усталостному механизму на первом витке резьбы. В зоне зарождения трещин обнаружили растравы в виде сетки микротрещин на поверхности резьбы (рис. 6). При этом в очаге трещинообразования выявили фрагменты хрупкого межзеренного разрушения, которое в дальнейшем развивалось по усталостному механизму. Такой дефект резьбы был связан с высокой твердостью детали и нарезкой резьбы до термической обработки. Для предотвращения таких термических растравов решили нарезать резьбу точением алмазным инструментом после термической обработки. После этого усталостных разрушений деталей не выявили.

Рис. 6. Микротрещины на поверхности резьбы оси-болта из стали 95Х18; $\times 3200$.

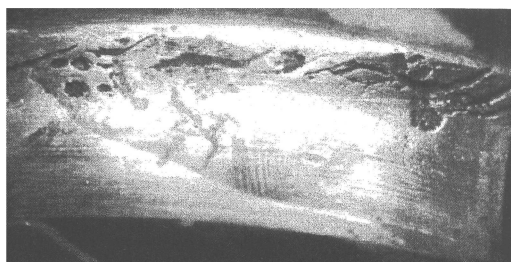
Рис. 7. Fig. 7.

Рис. 7. Видимые микротрещины со следами зачистки вдоль фаски гребня резьбы.

и могут привести к эксплуатационным разрушениям. При регламентных осмотрах на винтах подъемников закрылков самолета обнаружили питтинговые повреждения на дорожке движения шарика подшипника (рис. 7).

Первоначально их квалифицировали как питтинговую коррозию. При более тщательном изучении установили некоторые противоречия этому, на основании которых их переклассифицировали как фреттинговые. Такой вывод важен для допуска высоконагруженных и ответственных механизмов для дальнейшей эксплуатации. В случае питтинговой коррозии повреждения не поддаются прогнозу, и механизмы следует менять. При фреттинге достаточно регулярно смазывать винты согласно регламенту, а для предотвращения развития обнаруженных питтингов изменить положение закрылков при стоянке самолета.

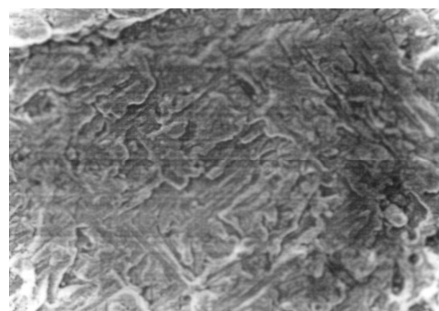
При незначительном налете (около 2000 h) на самолете разрушился рычаг шасси, изготовленный из штамповки сплава BT22. Характер разрушения в зоне максимально действующих напряжений усталостный (рис. 8). При исследовании места начала разрушения обнаружили зону с аномальной структурой и микротвердостью. Установили, что при изготовлении штамповки образовалась складка металла, которую удалили последующей механической обработкой, однако остатки газонасыщенного слоя сохранились. Приняли решение в месте возможной складки контролировать появление газонасыщенного слоя; при его обнаружении – удалить плавной местной зачисткой, а место травления упрочнить поверхностным наклепом. Повторных разрушений рычагов шасси не было.

Рис. 8. Фракторамма излома рычага из титанового сплава BT22 в очаге зарождения усталостной трещины; $\times 800$.
