И. Г. Шараевский, Н. М. Фиалко, Л. Б. Зимин, Г. И. Шараевский

*Институт проблем безопасности АЭС НАН Украины, ул. Лысогорская, 12, корп. 106, Киев, 03028, Украина*

### НЕИЗВЕСТНЫЕ ДИАГНОСТИЧЕСКИЕ АСПЕКТЫ ЗАПРОЕКТНОЙ АВАРИИ НА ЧЕРНОБЫЛЬСКОЙ АЭС

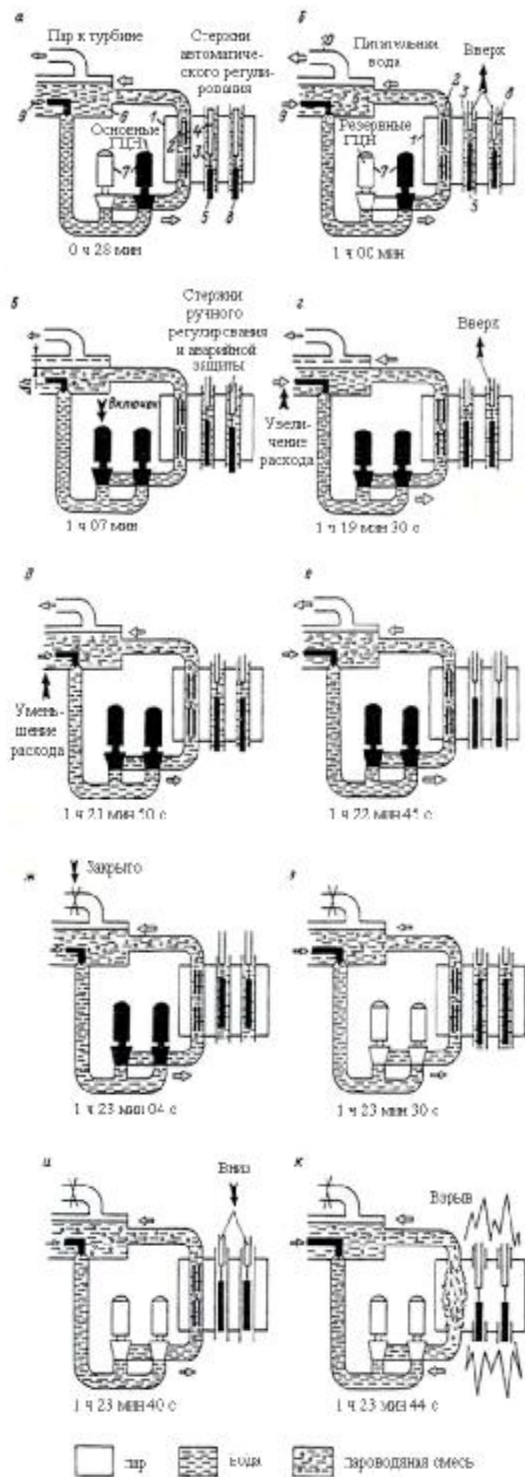
**Развитие аварийного режима.** Программой испытаний было предусмотрено провести испытания с выбегом турбогенератора, сохранявшего нагрузку собственных нужд при тепловой мощности ЯР 700 - 1000 МВт. Однако после отключения системы локального автоматического регулирования, в 0 ч 28 мин 26 апреля (см. рис. 1, а), производившегося в соответствии с регламентом эксплуатации ЯР при малой мощности, оператору не удалось достаточно быстро устранить возникший при этом дисбаланс измерительной части автоматических регуляторов, в результате чего тепловая мощность реактора снизилась до 30 - 40 МВт. В течение всего этого времени продолжалось нестационарное ксеноновое отравление, что уменьшило оперативный запас реактивности до уровня, равного 15 стержням.

Состояние ЯР и контура многократной принудительной циркуляции (КМЦ) в моменты 0 ч 28 мин и 1 ч 00 мин иллюстрируется рис. 1, а и б. В соответствии с программой испытаний к шести работавшим ГЦН дополнительно были подключены еще два (см. рис. 1, в). Одна из целей подключения состояла в том, чтобы по окончании эксперимента, в котором в режиме выбега должны были работать четыре ГЦН, после их полного останова в работе остались еще четыре ГЦН, которые охлаждали бы АкЗ. Однако в момент подключения ГЦН уровень тепловой мощности ЯР был существенно ниже предусмотренного программой. Как было установлено впоследствии при анализе аварии, эксплуатация ЯР типа РБМК при восьми работающих ГЦН (при увеличенном расходе теплоносителя через АкЗ) является потенциально опасной. Вследствие того, что суммарный расход воды превысил допустимый для такой мощности предел, уменьшилось парообразование в ТК, стало снижаться давление в барабанах-сепараторах, уровень в них понизился на величину  $\Delta h$  (исходный уровень указан на рис. 1, в штриховой линией). Попытки персонала вручную поддерживать эти параметры, увеличив подачу питательной воды (см. рис. 1, г), не увенчались успехом. Чтобы не допустить останова ЯР, персонал заблокировал сигналы АЗ по давлению и уровню в барабанах-сепараторах, отключив еще одну систему обеспечения безопасности. Уменьшение парообразования на этом этапе развития аварийного режима вносило отрицательную реактивность, что приводило к еще большему выдвиганию вверх стержней АЗ.

Рис. 1. Развитие аварийного режима на 4-м энергоблоке ЧАЭС: а - 0 ч 28 мин 26 апреля 1986 г.; б - 1 ч 00 мин; в - 1 ч 07 мин; г - 1 ч 19 мин 30 с; д - 1 ч 21 мин 50 с; е - 1 ч 22 мин 45 с; ж - 1 ч 23 мин 04 с; з - 1 ч 23 мин 30 с; и - 1 ч 23 мин 40 с; к - 1 ч 23 мин 44 с; 1 - графитовая кладка ЯР; 2 - ТК с ТВЭЛ; 3 - канал со стержнями-поглотителями; 4 - стержень автоматического регулирования; 5 - графитовый вытеснитель; 6 - барабан-сепаратор; 7 - ГЦН; 8 - стержни СУЗ.

В 1 ч 19 мин 30 с (см. рис. 1, г) уровень воды в барабанах-сепараторах, пониженный ранее на  $\Delta h$ , начал расти. Из-за притока относительно холодной питательной воды в АкЗ там практически прекратилось парообразование, что непосредственно приблизило исходное аварийное событие. Как известно, при малом количестве пара в ТК образование 1 % пара по массе увеличивает объемное паросодержание на 20 %, что превышает обычную долю пара в каналах, создавая ситуацию, когда вклад парового эффекта реактивности может оказаться столь большим, что обусловит саморазгон ЯР на мгновенных нейтронах. В этой ситуации оперативный запас реактивности (как результат предыдущих действий оператора) оказался критически недостаточным. При этом в 1 ч 19 мин 58 с давление продолжало падать, что и привело к закрытию клапана БРУ-К. Последнее несколько замедлило падение давления, но не остановило его.

В 1 ч 21 мин 50 с (см. рис. 1, д) уровень воды в барабанах-сепараторах значительно повысился. Так как это было достигнуто четырехкратным увеличением расхода питательной воды, оператор резко сократил ее подачу. В 1 ч 22 мин 10 с в контур стало поступать меньше недогретой воды, что несколько усилило парообразование, стабилизировав уровень в барабанах-сепараторах. При этом, естественно, высвободилась положительная реактивность, которая, однако, была оперативно скомпенсирована стержнями автоматического регулирования. В 1 ч 22 мин 30 с расход питательной воды снизился в большей мере, чем требовалось (до двух третей нормального расхода). Этого не удалось предотвратить из-за недостаточной эффективности системы управления, не предназначенной для такого нерегламентного режима. В 1 ч 22 мин 30 с на распечатке информационно-измерительной системы появилась информация, что оперативный запас реактивности, по меньшей мере, вдвое ниже минимального значения, требующего немедленного останова ЯР. Однако персонал, решавший задачу стабилизации ЯР, по-видимому, просто не успел ознакомиться с этими данными.

В 1 ч 22 мин 45 с расход питательной воды и паросодержание в ТК наконец стабилизировались, а давление стало медленно повышаться (см. рис. 1, е). Решив, что ЯР возвратился в стабильный режим, персонал начал испытания. В 1 ч 23 мин 04 с (см. рис. 1, ж) были закрыты стопорно-регулирующие клапаны второй турбины. Имевшаяся АЗ ЯР, которая должна была немедленно остановить его по факту закрытия стопорных клапанов обеих турбин, была заблокирована персоналом, чтобы иметь возможность повторить испытания, если первая попытка окажется неудачной, хотя программой испытаний, не говоря уже о регламенте эксплуатации, такая блокировка не предусматривалась. Из-за блокировки АЗ ЯР продолжал работать с тепловой мощностью около 200 МВт. Закрытие клапанов турбины привело, с одной стороны, к повышению давления в барабанах-сепараторах, а с другой - к уменьшению подачи воды в ЯР, так как четыре из восьми ГЦН получали электропитание от останавливающегося турбогенератора. В результате взаимодействия этих противоположно направленных факторов высвободилась положительная реактивность, вследствие чего начала повышаться тепловая мощность ЯР (см. рис. 1, з). Через 3 с она превысила 530 МВт, а период ЯР стал намного меньше 20 с. Положительный паровой коэффициент реактивности способствовал неблагоприятному развитию аварийного режима. Лишь эффект Доплера в некоторой мере компенсировал непрерывно высвобождавшуюся положительную реактивность.

Только в этот момент персонал осознал меру опасности, и в 1 ч 23 мин 40 с начальник смены дал команду нажать кнопку АЗ-5 (см. рис. 1, и), по сигналу которой в АкЗ вводятся все регулирующие стержни и стержни АЗ. Это было последней попыткой предотвратить аварию, последним действием персонала до взрыва и последней из множества вызвавших его причин. Каждый из стержней-поглотителей СУЗ имеет расположенный ниже его вытеснитель - алюминиевый цилиндр, заполненный графитом, поглощающий нейтроны в значительно меньшей мере, чем вода. Когда стержень СУЗ находится в верхнем положении, нижний конец вытеснителя поднят на 1,25 м выше нижней границы АкЗ. В самой нижней части каналов СУЗ находилась вода, почти не содержащая пара. По команде АЗ-5 исполнительные органы СУЗ начали входить в верхнюю часть АкЗ, еще практически не внося отрицательной реактивности. Вытеснители же, пройдя при этом всю нижнюю часть АкЗ и вытеснив из каналов СУЗ находившуюся там воду, внесли положительную реактивность. При проектировании ЯР и выборе конструкции стержней СУЗ и вытеснителей считалась невероятной работа ЯР в условиях, когда практически все стержни и связанные с ними вытеснители одновременно пойдут вниз из крайнего верхнего положения.

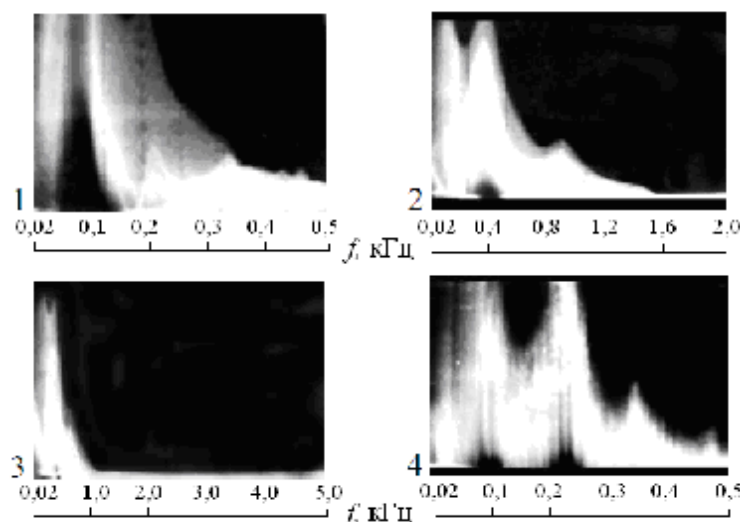
Ниже приводятся результаты исследования аномальных и предаварийных теплогидравлических процессов в ТК ЯР типа РБМК-1000 того же, что и аварийный реактор, первого поколения. Так, спектр № 4 автоспектральной плотности (АСП) акустического шума в ТК на рис. 2, зарегистрированный одним из авторов настоящей статьи в 1978 г. на энергоблоке № 1 ЧАЭС, т.е. почти за 8 лет до аварии 26 апреля 1986 г., иллюстрирует именно такой предаварийный эксплуатационный режим. Спектры № 1...3, которые получены в ТК 42-40 этого ЯР уже после срабатывания АЗ-5 и соответствуют режиму расхолаживания ЯР, зарегистрированы в трех спектральных диапазонах:  $f = 0,02...0,5$  кГц (спектр № 1);  $f = 0,02...2,0$  кГц (спектр № 2);  $f = 0,02...5,0$  кГц (спектр № 3). Как следует из этих экспериментальных данных [1], низкочастотный шумовой фон насосной группы ГЦН реактора типа ЦВН-7 отчетливо виден на каждом из представленных спектров. Отсутствие шумовых спектральных компонент в полосе частот  $f = 200...400$  Гц свидетельствует об отсутствии процесса генерации паровой фазы на теплоотдающей поверхности ТВЭЛ. В то же время спектр № 4 на рис. 2, в котором такие спектральные составляющие присутствуют (спектр № 4 зарегистрирован в спектральном диапазоне  $f = 0,02...0,5$  кГц в первые секунды после срабатывания АЗ-5, т.е. именно в режиме останова ЯР) свидетельствует о наличии кипения теплоносителя в ситуации, которая в значительной мере напоминает аварийный переходной процесс 26 апреля 1986 г. на блоке № 4 ЧАЭС. Вскоре после получения вышеуказанных экспериментальных данных об аномальном вскипании теплоносителя в канале РБМК-1000 в режиме его останова эти материалы были доложены в том же 1978 г. в НИКИЭТ.

Рис. 2. Сравнение частотных структур АСП акустического шума, зарегистрированного в условиях отсутствия кипения в ТК реактора РБМК-1000 (спектры № 1...3, измеренные в спектральных диапазонах 0,5; 2,0; 5,0 кГц) и в режиме генерации паровой фазы в результате срабатывания защиты АЗ-5 (спектр № 4).
