## МІСТ ІМ. Є.О. ПАТОНА – НИНІШНІЙ СТАН ТА ПЕРСПЕКТИВИ

**Характеристика моста.** Збудований у 1953 р. міст ім. Є.О. Патона є першим у світі суцільнозварним великогабаритним автодорожнім мостом. Це унікальна інженерна споруда, найбільша на той час у світі, яка має значну історичну цінність і не тільки увійшла до анналів світового мостобудування, а й стала гордістю міста, його візитною карткою. Наказом Комітету охорони та реставрації пам'яток №10 від 16.05.1994 р. міст ім. Є.О. Патона віднесено

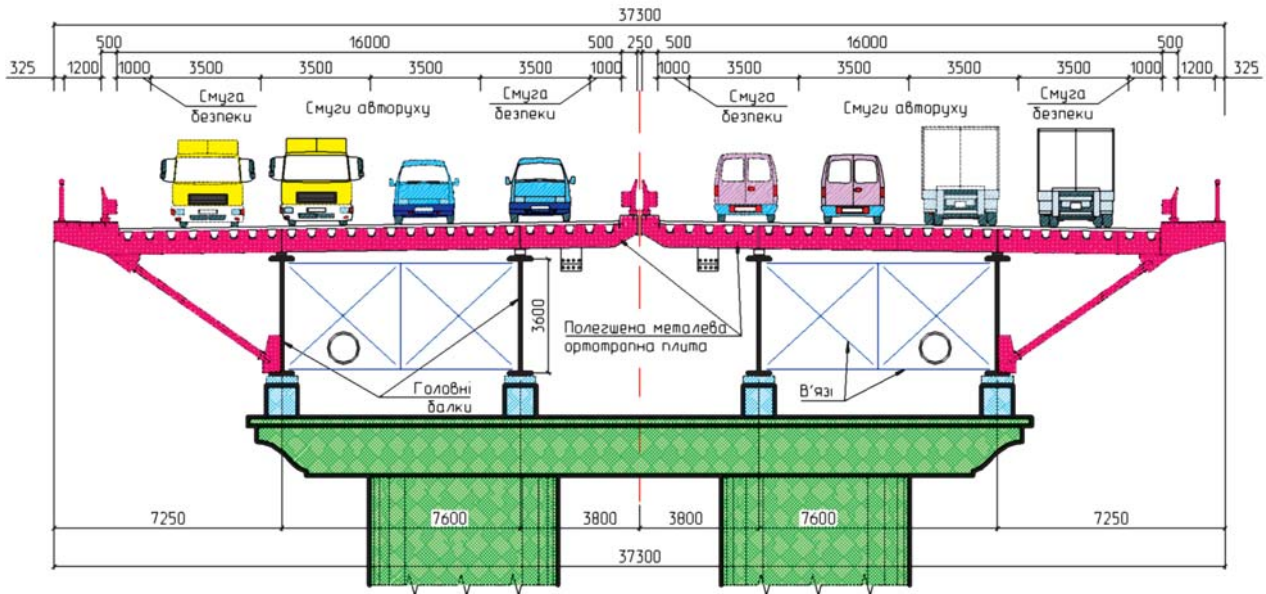
Рис. 4. Поперечний переріз моста ім. Є.О. Патона після реконструкції

проїзної частини з 21,0 м до 33,25 м, що дало б змогу забезпечити пропускання по мосту восьми смуг руху автотранспорту (рис. 4). При цьому конструкції монолітної залізобетонної плити проїзної частини та поперечних балок повинні були бути замінені полегшеною металевою ортотропною плитою.

Як вбачається з рисунка 4, на проїзній частині, що складається з двох блоків плит, планувалось розмістити: вісім (чотири у кожному напрямку) смуг автомобільного руху по 3,50 м; чотири смуги безпеки по 1,0 м; роздільну смугу по осі моста завширшки 1,25 м з бар'єрною огорожею, два тротуари для проходу пішоходів по 1,2 м, а також дві смуги з бар'єрною огорожею на кожному тротуарі по 0,5 м. Ліхтарні щогли планувалось встановити по осях перильної огорожі.

Що ж стосується полегшеної ортотропної плити, то вона була запроектована з трьох основних конструктивних елементів: листового металевих настилу завтовшки 14 мм; поперечних балок таврового перерізу заввишки 700 мм із товщиною стінки 10 мм і пояса 20 мм, а також поздовжніх ребер трапецієподібного перерізу розміром 320×90×250 мм із товщиною стінки 6 мм, які проходять у вирізах стінок поперечних балок.

Крок поздовжніх ребер поперек моста становить 630 мм, а поперечних балок – 3625 мм. Консольні підкоси з труб діаметром 273×8 мм планувалось встановити з кроком 7,25 м у місцях розміщення існуючих поперечних в'язів.

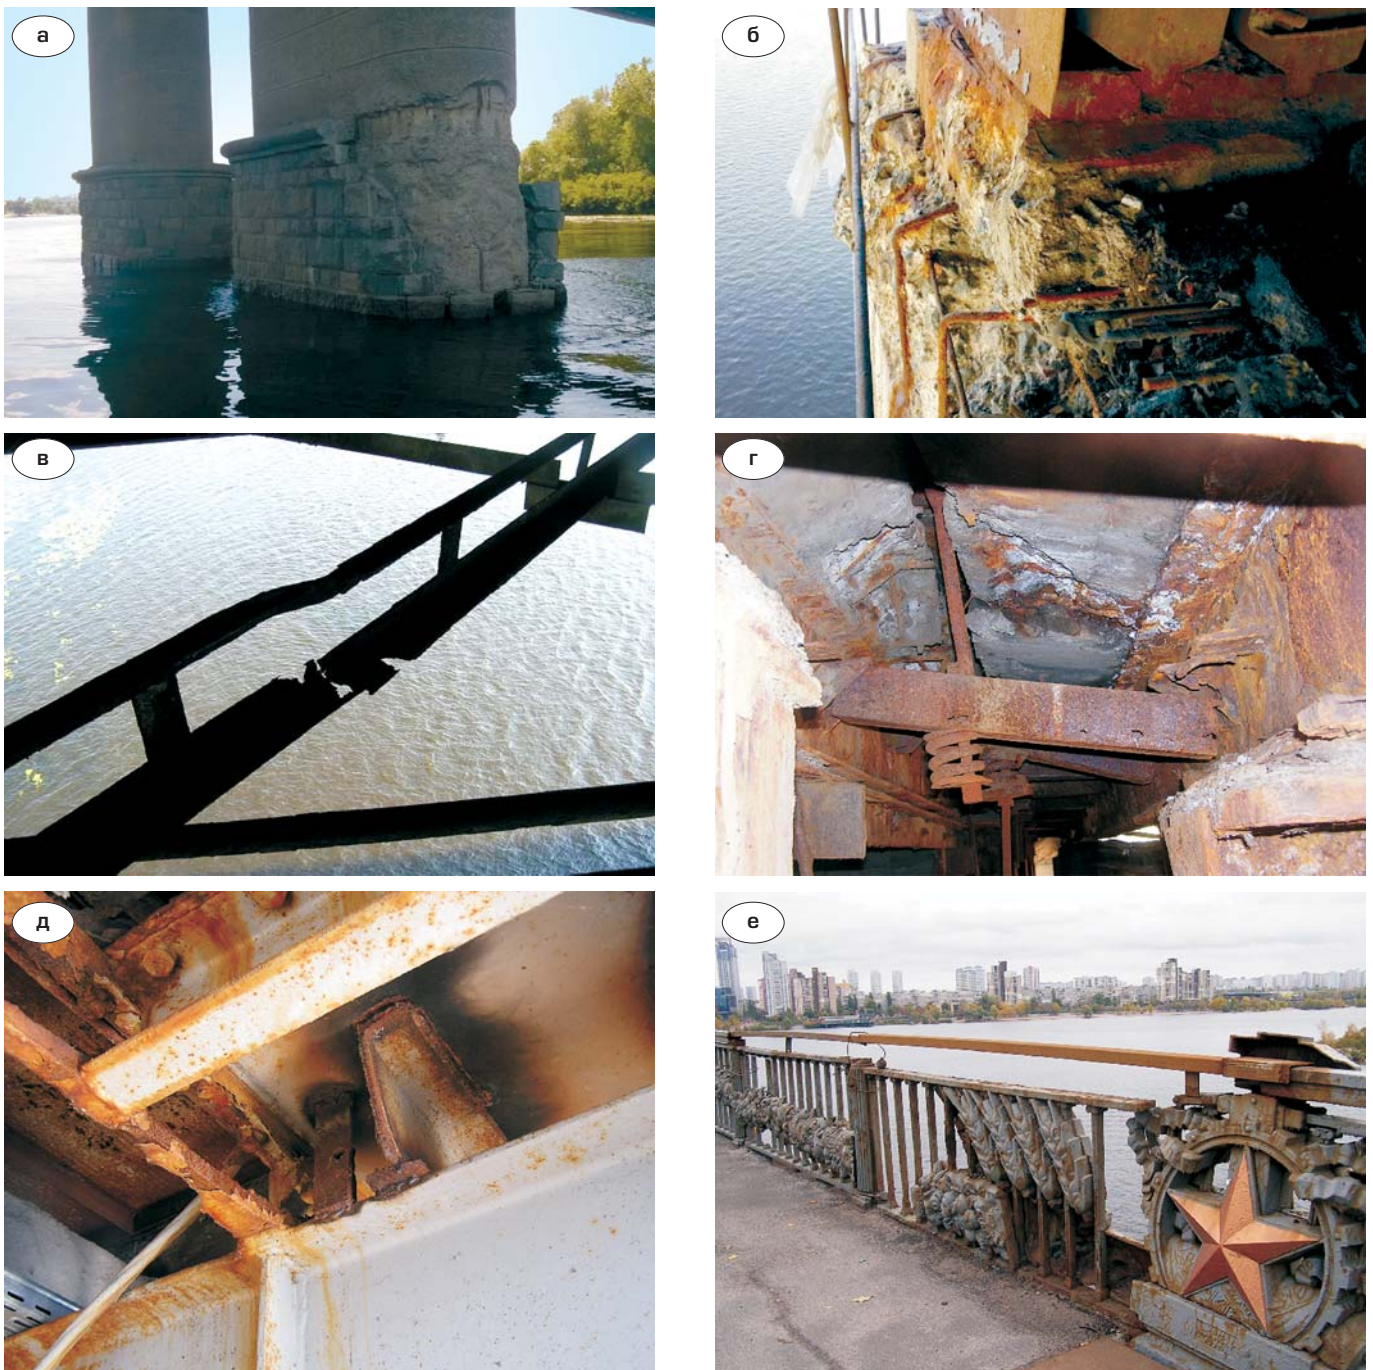
**Рис. 5. Дефекти конструкцій моста ім. Є.О. Патона, які вимагають негайного усунення:**

- вивали фрагментів кам'яної кладки опори № 21 (рис. 5, а). Дефект знаходиться у зоні коливання рівня води та вимагає невідкладного поновлення кладки;
- часткове руйнування бетону ригеля опори № 11 під підферменником (рис. 5, б). Першочерговими заходами для опори №11 визначено термінове виконання ремонтних робіт із відновлення ригеля опори та підферменників верхових головних балок прогонових будов;

- окремі горизонтальні в'язі у прогоні 16–17 розірвані внаслідок 100 % корозії та вимагають заміни (рис. 5, в);
- корозія та руйнування елементів деформаційних швів та прилеглих поперечних балок. Деформаційні шви застарілого типу не відповідають вимогам безпеки руху та вимагають капітального ремонту – заміни на шви сучасного конструктивного рішення, а також заміни поперечних балок у місцях деформаційних швів (рис. 5, г);

- корозія і руйнування вузлів кріплення стовпів освітлення (рис. 5, д), що негативно

впливає на безпеку руху автомобілів на проїзній частині та перехожих на тротуарах. Стовпи освітлення потребують якнайшвидшого ремонту, рекомендовано замінити їх новими;

- руйнування секцій перильної огорожі та їх кріплень (рис. 5, е), що загрожує безпеці пішоходів. Оскільки майже всі конструкції перил знаходяться в аварійному стані, то вони вимагають повної заміни.

У цьому сенсі варто підкреслити, що якщо невідкладно не виконати ремонт проміжних опор № 21 та № 11, а також ремонт деформаційних швів із заміною прилеглих поперечних балок та в'язей прогонових будов у прогоні 16–17, то найближчим часом міст перейде до експлуатаційного стану 5 (непрацездатний), так як зазначені елементи моста являються одними з основних. У той же час невиконання невідкладних робіт із капітального ремонту (заміни) перил та стовпів освітлення загрожує безпеці руху автотранспорту та пішоходів та може призвести до непоправних наслідків.

**а** – вивали фрагментів кам'яної кладки опори № 21; **б** – часткове руйнування бетону ригеля опори № 11 під підферменником; **в** – корозійне руйнування горизонтальних в'язей у прогоні 16–17; **г** – корозія та руйнування елементів деформаційних швів та прилеглих поперечних балок; **д** – корозія та руйнування вузлів кріплення стовпів освітлення; **е** – руйнування секцій перильної огорожі та їх кріплень

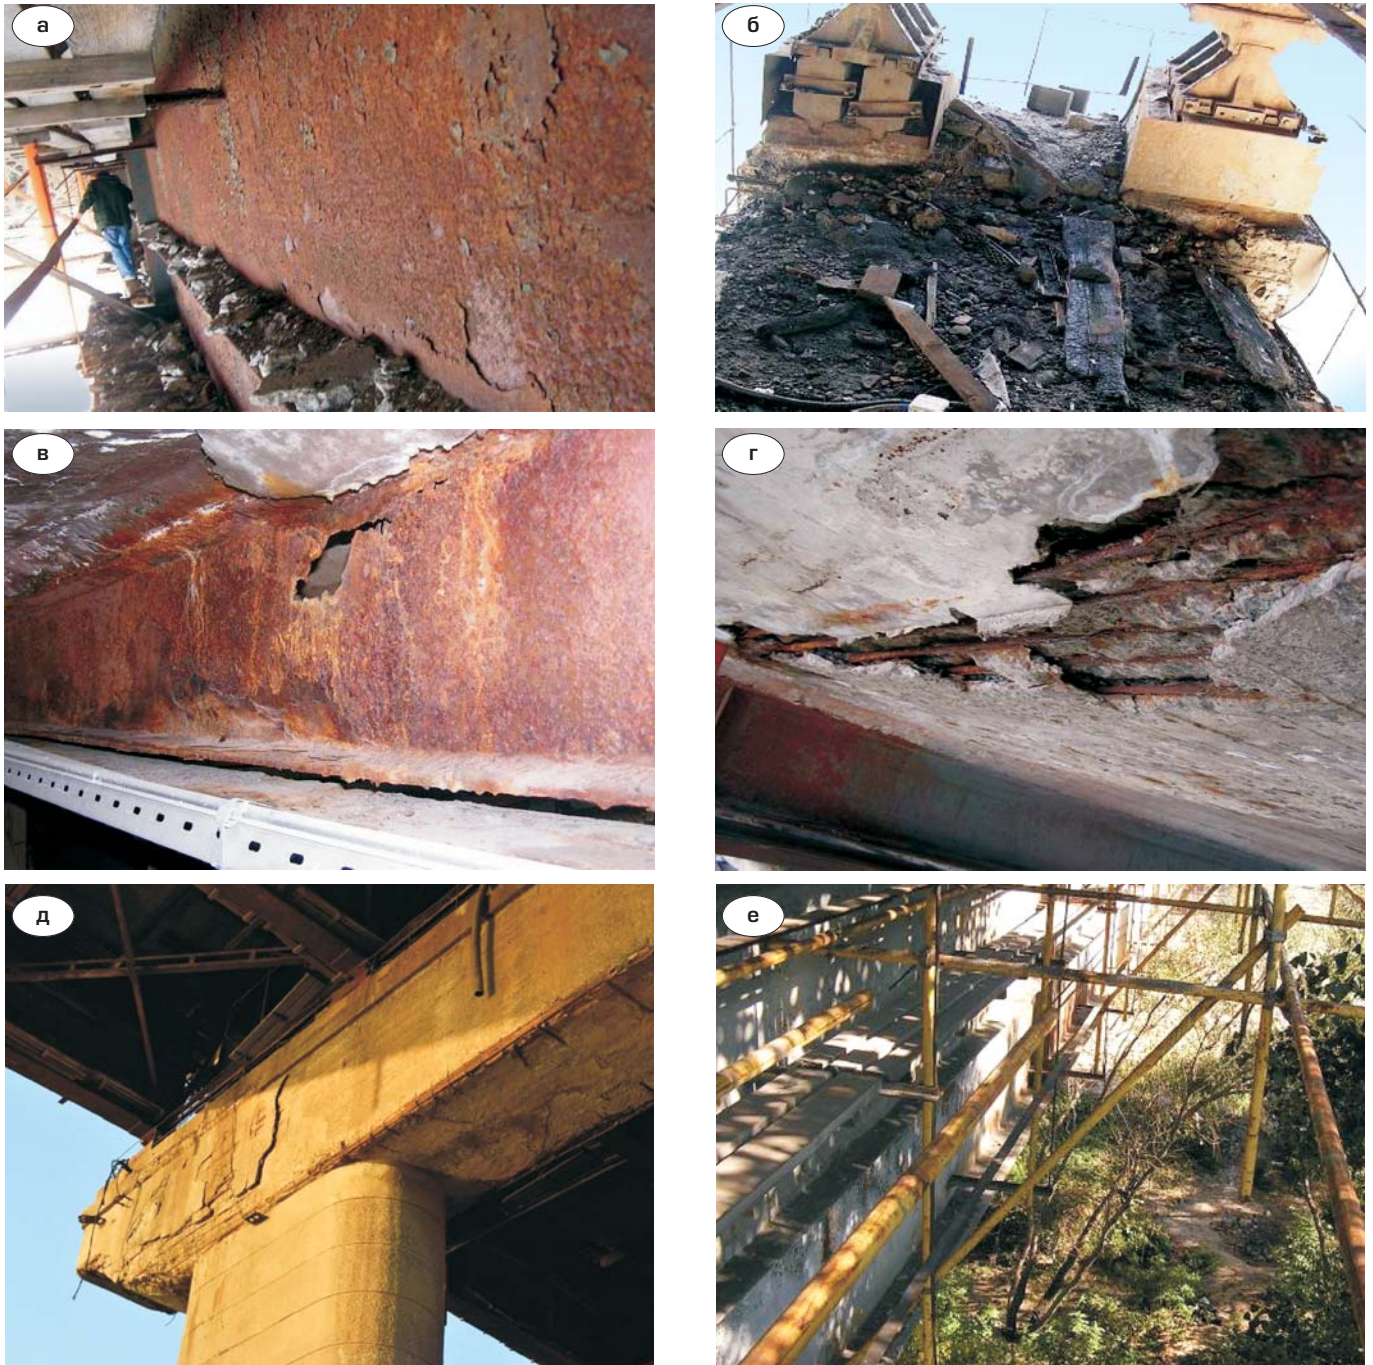
**Рис. 6. Дефекти конструкцій моста ім. Є.О. Патона:**

- корозійне пошкодження головних балок прогонових будов, особливо в місцях протікання води крізь деформаційні шви (рис. 6, а);
- корозія значної кількості елементів в'язей, в окремих місцях до 15–20 % поперечного перерізу;

- поверхнева корозія та бруд на опорних частинах, нестача частини їхніх захисних кожухів (рис. 6, б);
- корозія поперечних балок сталезалізобетонної плити, особливо в місцях деформаційних швів (рис. 6, в);

- корозія бетону залізобетонної плити проїзної частини (через порушення гідроізоляції), руйнування захисного шару бетону, руйнування плити в місцях розташування деформаційних швів внаслідок незадовільного стану останніх (рис. 6, г);

- порушення гідроізоляції тротуарних блоків;
- низка дефектів проміжних опор: протікання води на опори крізь деформаційні шви з супутнім вилуговуванням бетону, руйнування бетону зливної призми опор, корозія металу та відсутність в окремих місцях перильної огорожі по периметру ригелів, част-

кове руйнування гранітного облицювання цоколів опор, а також сколи бетону, тріщини, оголення та корозія арматури підферменників, ригелів та колон опор (рис. 6, д);

**а** – корозійне пошкодження головних балок прогонових будов; **б** – дефекти опорних частин; **в** – корозія поперечних балок; **г** – руйнування захисного шару бетону залізобетонної плити проїзної частини; **д** – сколи бетону, оголення та корозія арматури елементів опор; **е** – відсутність настилу оглядового проходу

- значні дефекти службових оглядових проходів: корозія металу несних елементів проходів, повна відсутність настилів ( $\approx 5\%$  від загальної кількості), руйнування перильної огорожі проходів, відсутність проходів у берегових прогонах (рис. 6, е);
- пошкодження розчину швів кладки гранітних тумб та парапетів на підходах моста.
