ТЕХНІЧНИЙ СТАН АВТОДОРОЖНЬОЇ ЧАСТИНИ ДАРНИЦЬКОГО ЗАЛІЗНИЧНО-АВТОМОБІЛЬНОГО МОСТОВОГО ПЕРЕХОДУ ЧЕРЕЗ Р. ДНІПРО В м. КИЄВІ

Результати обстеження конструкцій моста.

У 2018 р. відповідно до вимог [1] було проведено планове комплексне спеціальне обстеження верхньої частини автодорожньої частини Дарницького залізнично-автомобільного мостового переходу. За результатами обстеження конструктивних елементів встановлено наступне.

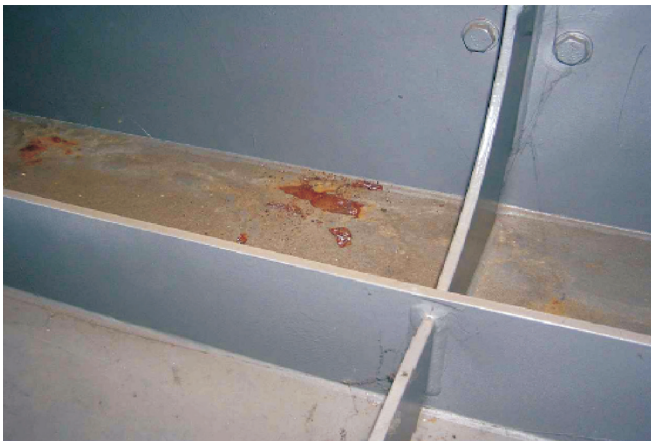
Прогонові будови. Головні балки прогонових будов у цілому знаходяться в задовільному стані. А основним дефектом, виявленим під час обстеження, є незначна корозія нижнього поясу головної балки (верхова сторона) в районі опор № 16, 15, 6 (рис. 5).

Рис. 5. Корозія нижнього поясу балки

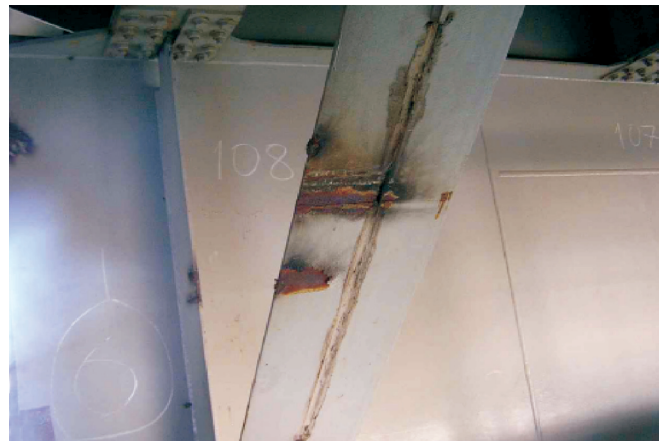
на вертикальних в'язях залишків монтажних елементів, зруйнованого антикорозійного покриття та поверхневої корозії металу (рис. 7).

Рис. 7. Залишки монтажних елементів, антикорозійне покриття зруйноване, поверхнева корозія металу

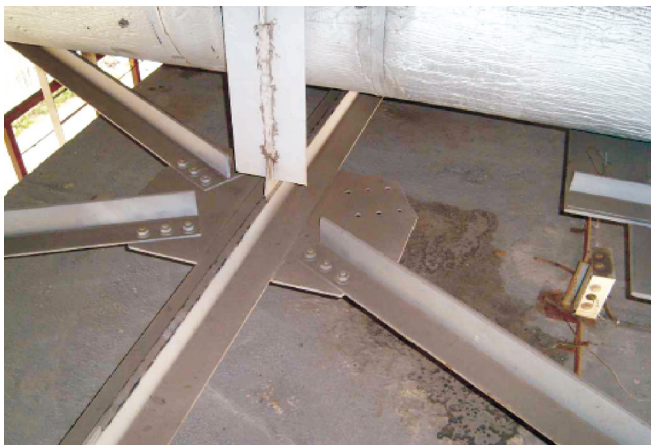
На відміну від головних балок *горизонтальні та вертикальні в'язі* мають суттєві недоліки, які полягають, по-перше, у відсутності елементів горизонтальних в'язей по нижніх поясах прогонової будови на всіх опорах, що кваліфікується як основний дефект (рис. 6), і, по-друге, у наявності на опорах № 17, 12, 6, 1

Рис. 6. Відсутній (демонтований) елемент горизонтальних в'язей по нижніх поясах прогонової будови

Аналіз результатів проведеного обстеження металокопункцій прогонової будови та опорних частин засвідчив, що виявлені основні дефекти конструкцій моста – це наслідки незадовільного монтажу конструкцій моста та експлуатаційного утримання споруди. За результатами обстеження експлуатаційний стан металокопункцій прогонової будови та опорних частин класифіковано як обмежено справний (стан 2). Однак, з метою покращення технічного стану та подовження строку служби металокопункцій прогонової будови та опорних частин необхідно виконати низку ремонтних робіт, у т.ч: відновити в окремих місцях антикорозійне покриття нижнього поясу головної балки та зварні шви в місцях приварювання поперечної балки до ортотропної плити; поновити антикорозійний захист поперечної балки після термічного впливу зварювання при влаштуванні деформаційного шва; встановити відсутні елементи горизонтальних в'язей по нижніх поясах прогонової будови; вилучити на вертикальних в'язях залишки монтажних елементів на зварці та відновити антикорозійне покриття; відновити відсутні елементи конструкцій: захисні кожухи опорних частини, оглядові проходи, окремі деталі заповнення перил і встановити знаки навігації.

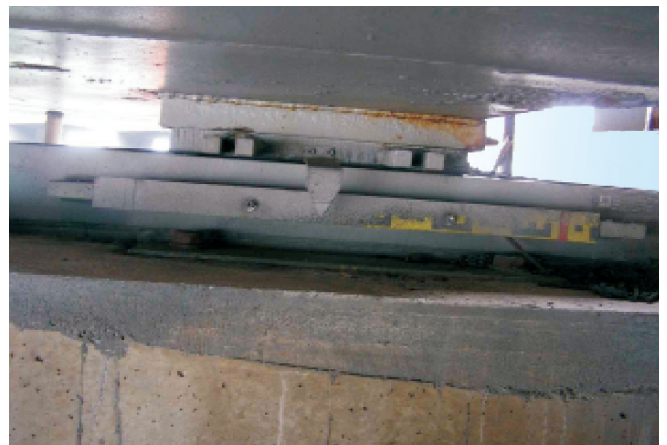
Опорні частини мають дефекти, які можуть впливати не тільки на довговічність, а й на надійність конструкції, а саме: відсутні захисні кожухи (кришки) окремих опорних частин, наявні тріщини в набетонці та поверхнева корозія опорних плит (рис. 8). Проте, незважаючи на вказане, було констатовано, що наразі всі опорні частини перебувають у задовільному стані.

Рис. 8. Поверхнева корозія опорних плит опорної частини

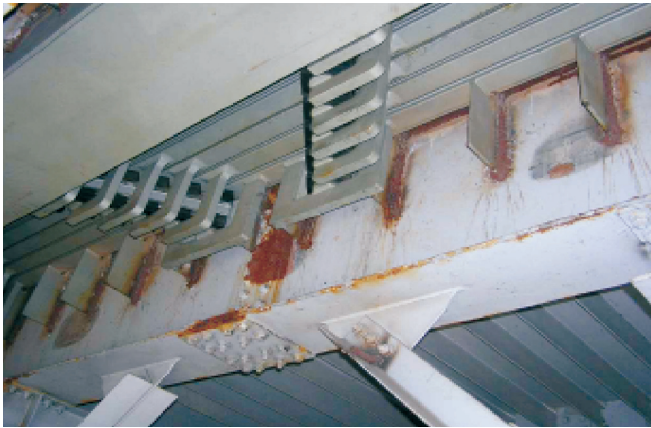
Рис. 9. Поверхнева корозія поперечних балок внаслідок термічного впливу зварювання

речних балок внаслідок термічного впливу зварювання при влаштуванні деформаційних швів на опорах № 17, 12, 6, 1 (рис. 9).

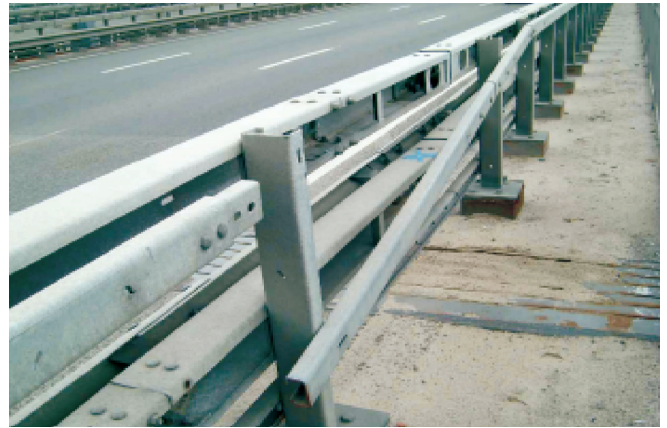
Рис. 11. Нез'єднані елементи бар'єрної огорожі

Мостове полотно та експлуатаційні облаштування. Стан дорожнього покриття загалом визначено як задовільний, але тим не менш воно має місцеві пошкодження та дефекти у вигляді тріщин. А в *деформаційних швах* виявлені наступні недоліки: необрізана ущільнювальна гума та незначна корозія елементів деформаційного шва. Щодо стану бар'єрної огорожі, то загалом вона є цілком прийнятною, проте містить окремі дефекти, а саме: нез'єднані, деформовані або відсутні окремі елементи (рис. 11).

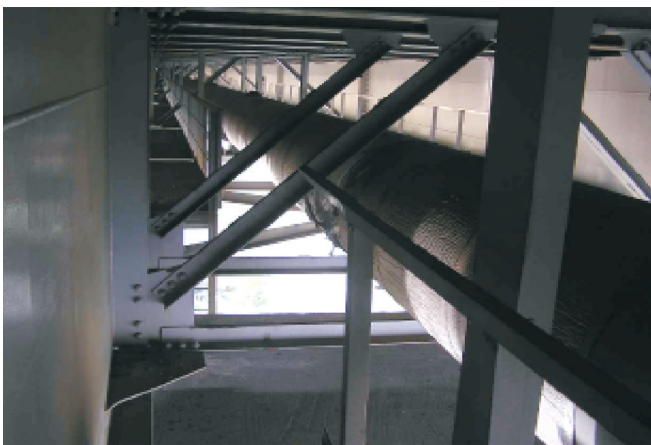
Рис. 10. Відсутні ділянки оглядових ходів

А серед дефектів, виявлених при обстеженні оглядових ходів, можна виділити відсутність деяких ділянок оглядових ходів (рис. 10), деформування та перерізання окремих елементів заповнення перил і відсутність оглядового містка на опорі № 13.

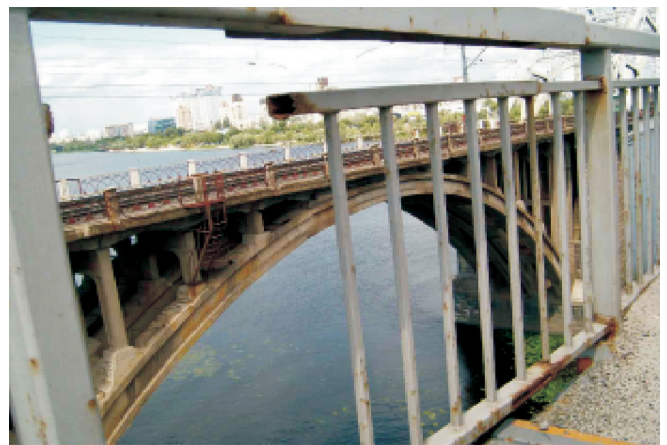
Рис. 12. Відсутнє заповнення перил у місці розташування деформаційного шва

Дефекти перильної огорожі полягають у незначному руйнуванні антикорозійного пок-

риття елементів перил; відсутності заповнення перил у місці розташування деформаційного шва (рис. 12) і окремих об'єднувальних елементів заповнення перил.
