**Д. А. ЛОМАКИН**

**Мусульманские памятники Старого Крыма  
XIII – XV века: современное состояние**

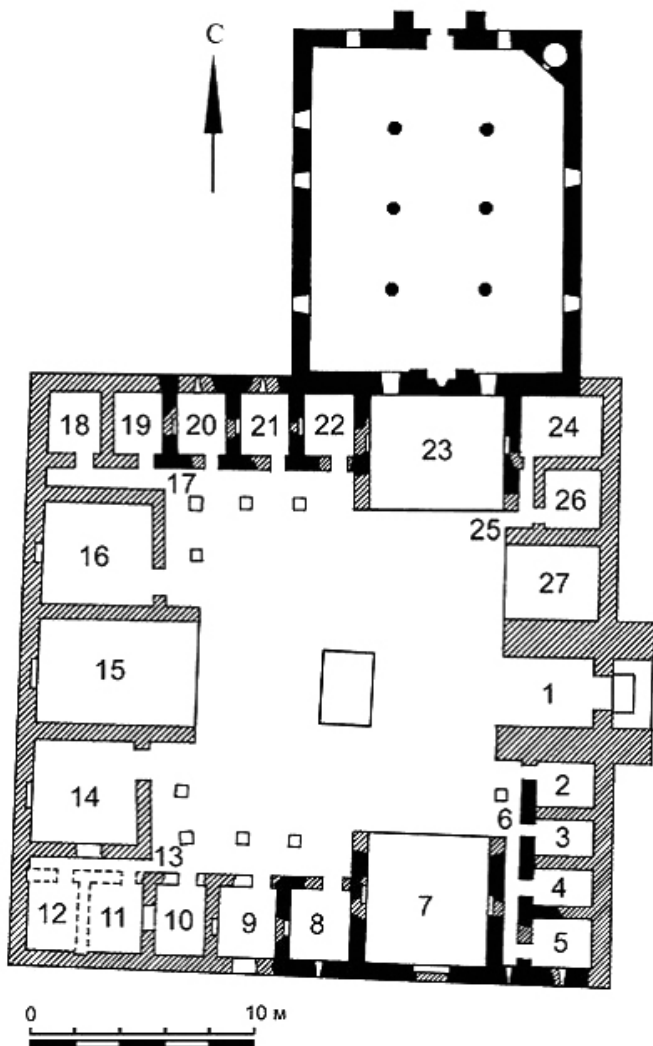
Рис. 1. г. Старый Крым. Памятник архитектуры и градостроительства № 276-Н мечеть Узбека и медресе. Схематичный план с условной нумерацией помещений (Из: Кирилко В. П. Солхатское медресе / В. П. Кирилко // Stratum plus. – 2011. – №. 6. – С. 158)

Среди остатков обрамления фасада сохранились отдельные элементы наличника оконного проёма, принадлежавшего помещению № 3 (см. рис. 1). Аналогичное окно имелось в соседней худжре (рис. 1, помещение № 4). Частично сохранилась кладка подоконника. С остатками ещё одного оконного проёма, в настоящий момент полностью утраченного, можно отождествить нишу в восточной стене помещения № 2, которая была выявлена во время раскопок 1926 г. [2, с. 264]. Учитывая, что крайняя худжра (рис. 1, помещение № 5) освещалась сбоку, а её передняя стена была глухой, южная половина главного фасада имела два-три одинаковых больших окна – в каждом из остальных помещений (рис. 1, помещения № 2–4). На данном этапе исследований ни сами остатки восточной стены медресе, ни её изображение не позволяют получить полное представление об утраченных деталях строения и высоте главного фасада [4, с. 160].

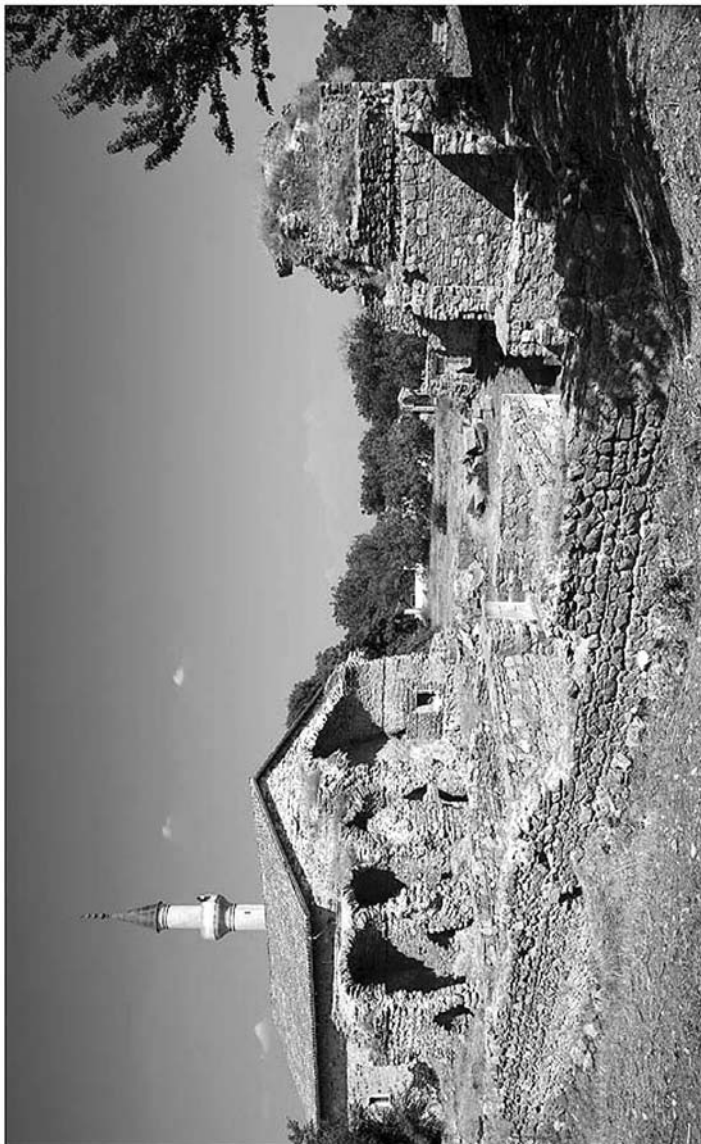
Рис. 2. г. Старый Крым. Памятник архитектуры и градостроительства № 276-Н мечеть Узбека и медресе. Современное состояние.

Общее состояние памятника неудовлетворительное, местами – аварийное. Стены медресе сильно повреждены, декоративные детали утрачены. Памятник сохранился в виде руин, искаженных некачественно выполненной реставрацией.

Мероприятия по поддержанию памятника: До 2015 г. запланировано выполнить первоочередные противоаварийные работы на памятнике, провести реставрацию согласно разработанного и утвержденного проекта. Содержать и использовать памятник необходимо согласно положениям, определенных охранным договором и согласно требованиям законодательства об охране культурного наследия Украины. Памятник может использоваться как культурный объект и объект культурных исследований [12, с. 4].
