Коноплев А.В., д.т.н., проф., Стариков М.А., к.т.н.,
Губский С.А., к.т.н., Стариков А.В., Сокольников А.М.

НЕКОТОРЫЕ ПРОБЛЕМЫ МОНТАЖА И ПОСЛЕДУЮЩЕЙ ЭКСПЛУАТАЦИИ ПРИЧАЛЬНЫХ КОНТЕЙНЕРНЫХ ПЕРЕГРУЖАТЕЛЕЙ

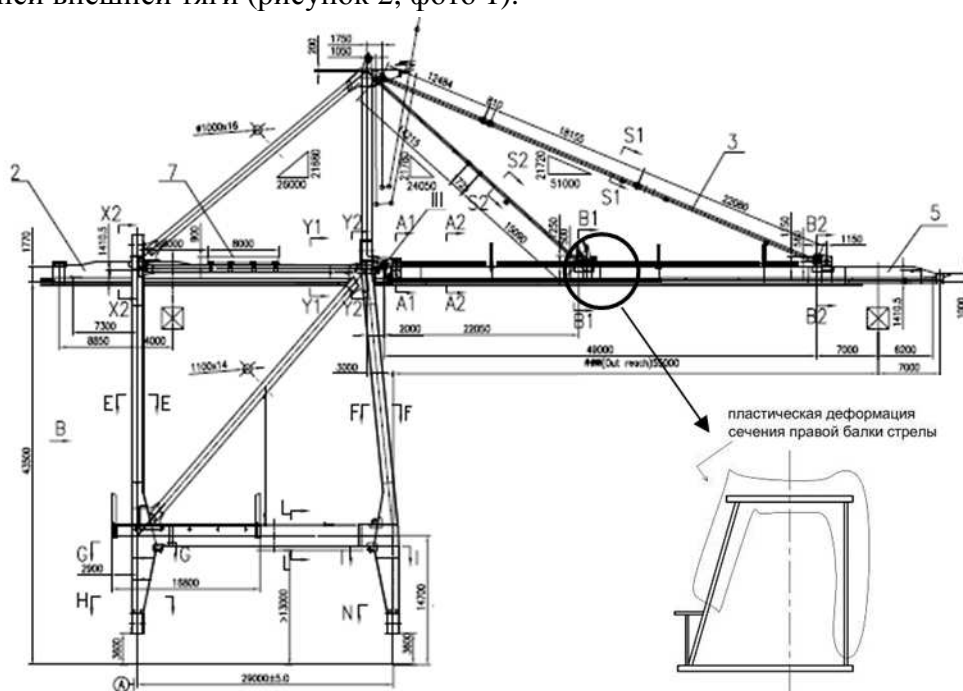
Рисунок 2 – Элемент морской консоли причального контейнерного перегружателя с локальной пластической деформацией

Основной материал. Рассмотрим результаты научно-исследовательской работы по выявлению причин возникновения пластической деформации морской консоли ПКП (грузоподъемность - 55 т (под спредером), максимальный вылет - 55 метров) [2]. Кран был смонтирован на заводе-изготовителе и доставлен в порт морем. Возраст крана на момент повреждения составлял 3 года. После обследования металлоконструкции стрелы выявлено наличие локальной пластической деформации в ее правой балке по середине между корневым шарниром морской консоли и шарниром крепления к ней внешней тяги (рисунок 2, фото 1).

Предполагаем, что причиной локальной пластической деформации стрелы является неудовлетворительная регулировка усилия в тягах стрелы, а точнее в ослабленной внутренней тяге (рисунок 5)

В результате проведенных исследований установлено, что работа причального контейнерного перегружателя с неотрегулированной правой внутренней тягой приводит к возникновению пластических деформаций на участке между корневым шарниром стрелы и шарниром крепления внешней тяги к стреле уже при первом цикле нагружения. Первично пластическая деформация возникает во внутренней стенке опасного сечения стрелы, в дальнейшем накапливаясь в процессе работы крана, она распространяется на верхнюю крышку и внешнюю стенку коробчатого сечения стрелы, что и было выявлено при обследовании металлоконструкции морской консоли.

Для предупреждения или предотвращения повреждений морских консолей причальных контейнерных перегружателей в следствии распределения усилий между тягами, рекомендуется проведение диагностики этих усилий как после монтажа так и в процессе эксплуатации перегрузочных машин.

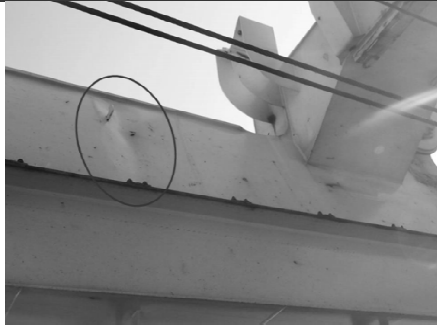
а) деформация внутренней стенки правой балки морской консоли

Фото 1 – Локальная пластическая деформация элементов правой балки стрелы

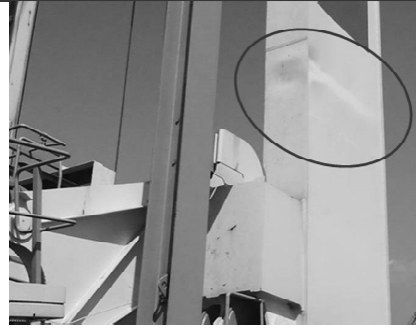
б) деформация внешней стенки и верхней полки морской консоли

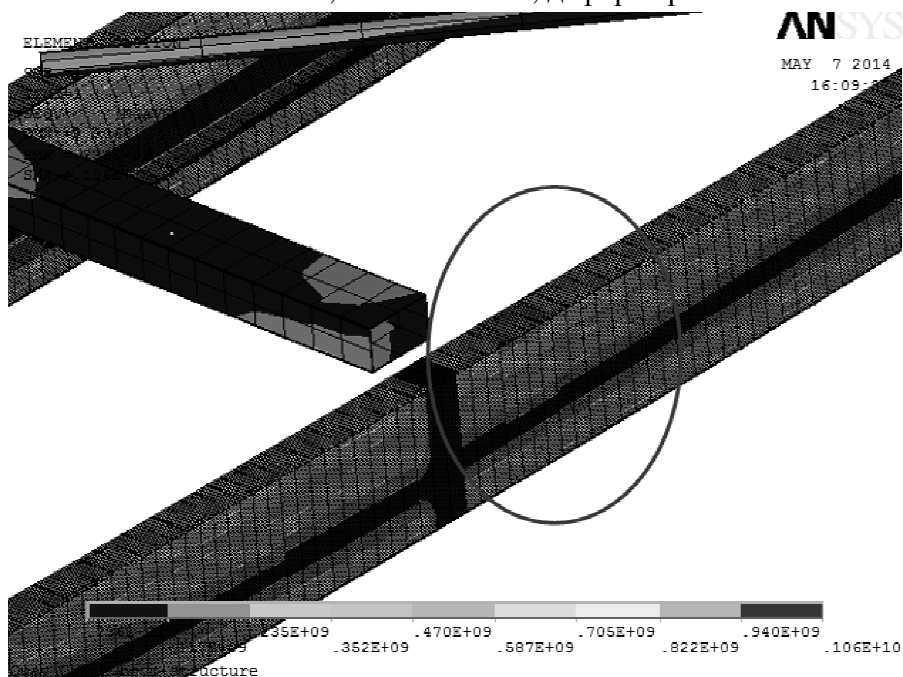
В результате прочностного анализа установлено, что под действием момента созданного электродвигателем механизма подъема морской консоли при соприкосновении стрелы с отбойниками А-образа, напряжения в верхней и нижней полках стрелы, в районе между корневым шарниром и шарниром крепления внешней оттяжки к стреле, достигают предела текучести (рисунок 4). Таким образом, локальные пластические деформации, выявленные лишь в правой балке стрелы, не могут быть вызваны действием предельного момента электродвигателя механизма подъема консоли, т. к. в этом случае вся стрела была бы полностью, а не локально, деформирована.

Рисунок 4 – Результаты прочностного анализа. Участок стрелы, в котором были обнаружены пластические деформации

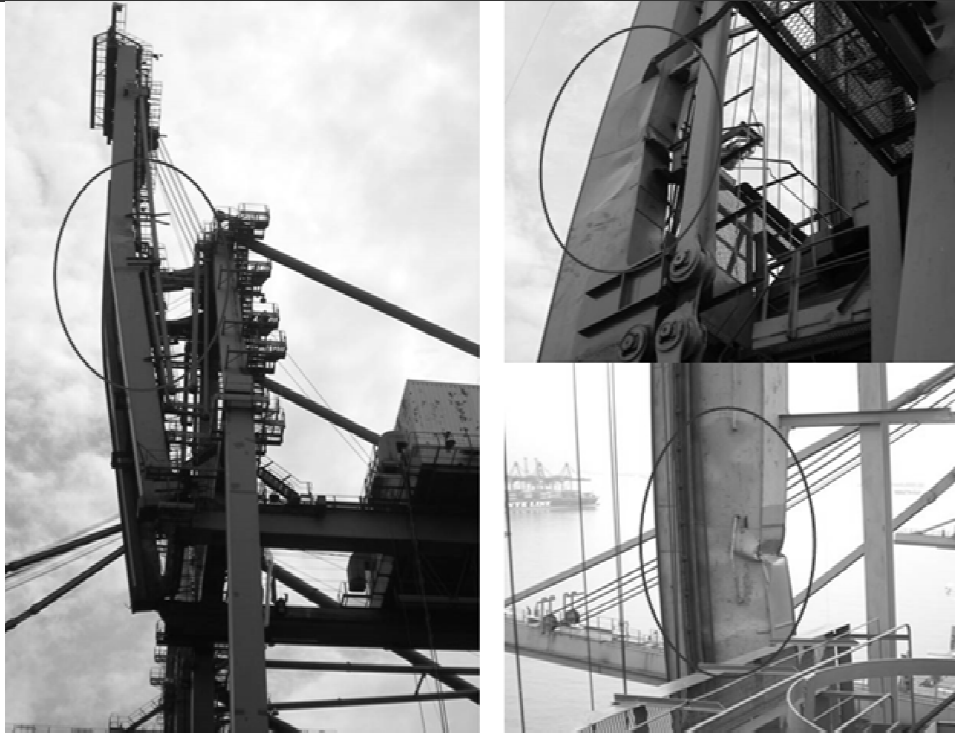
Пример морской консоли, которая деформирована в результате несрабатывания конечного выключателя механизма подъема последней, показан на фото 2

Фото 2 – Деформации морской консоли в результате нерабочего состояния конечного выключателя механизма подъема стрелы

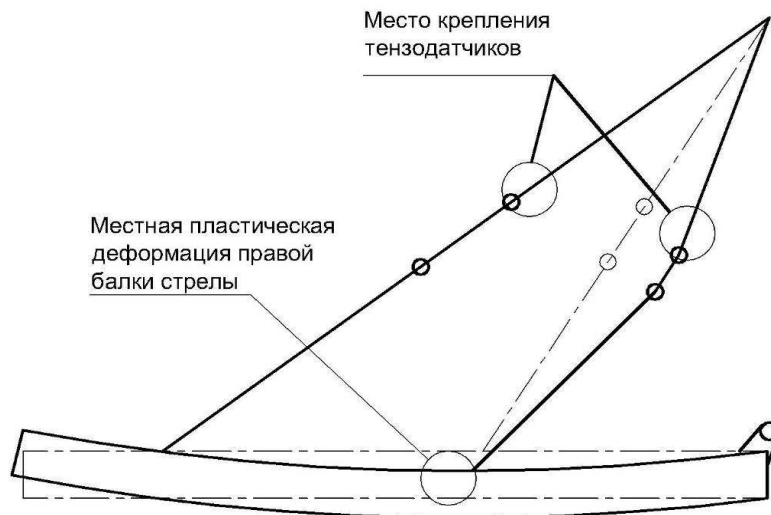
Рисунок 5 – Схема вероятной причины локальной деформации стрелы

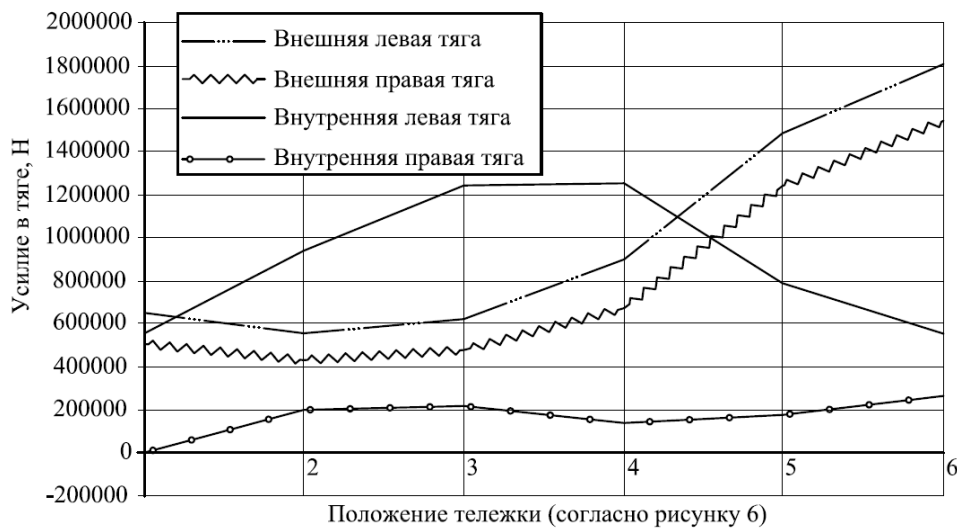
Пересчеты результатов замеров усилий в тягах морской консоли показали, что правая внутренняя тяга стрелы практически не воспринимает внешнюю нагрузку (рисунок 7). Разница между усилиями во внешних оттяжках превышает предельную величину на 10 %, установленную заводом-изготовителем.

Рисунок 7 – Усилия в тягах стрелы для различных положений тележки с номинальным грузом

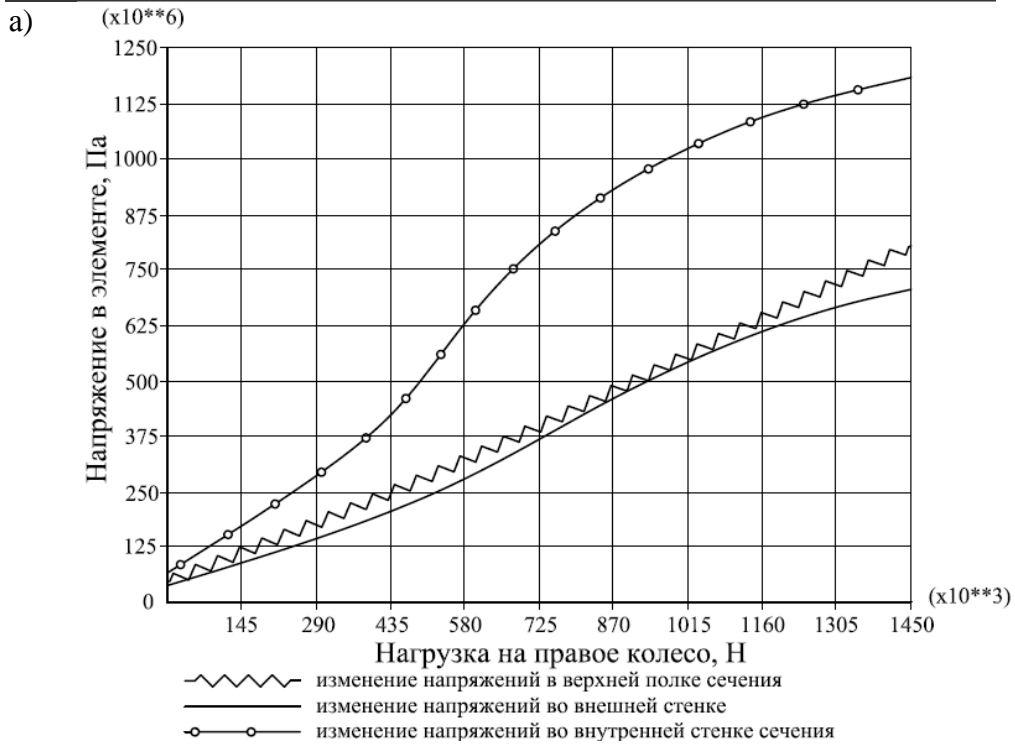
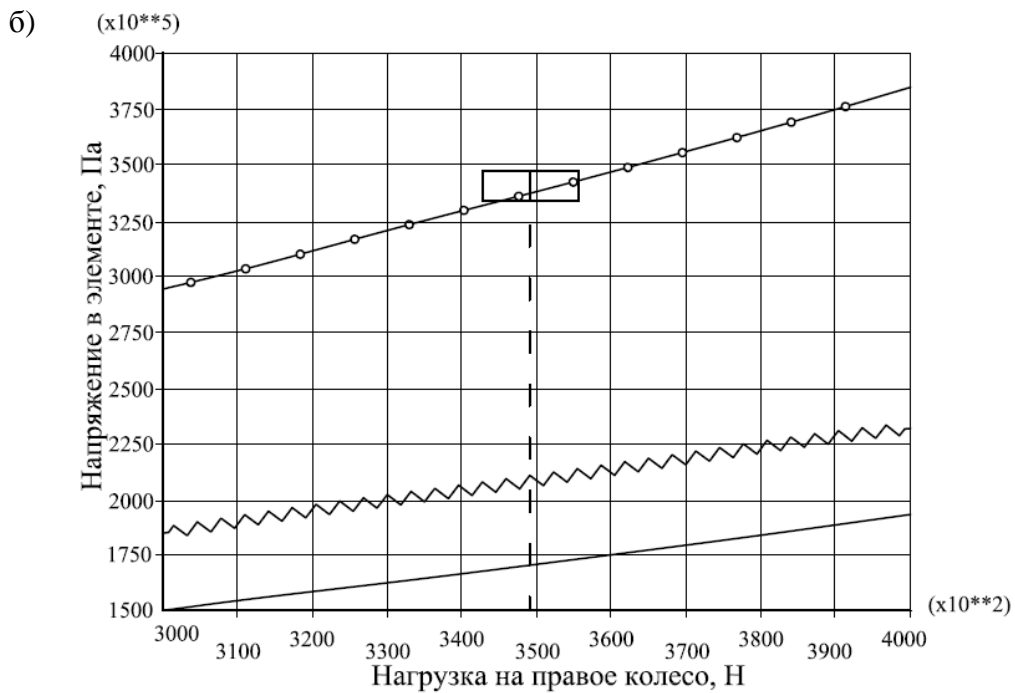
увеличенная часть приведенного выше графика. Прямоугольником указана область перехода внутренней стенки сечения в пластическое состояние

Рисунок 11 – Зависимость напряжений в элементах опасного сечения правой балки стрелы от усилия на правое колесо тележки

В результате расчётов установлено, что усилие на правое колесо, соответствующее началу появления пластических деформаций в опасном сечении, составляет 360000 Н. В то же время максимальное усилие на колесо в процессе эксплуатации составляет 392427 Н (формула 1). Из этого следует, что максимальные нагрузки на правые колеса, которые возникают при работе ПКП, достаточны для перехода металла опасного сечения в область пластических деформаций.

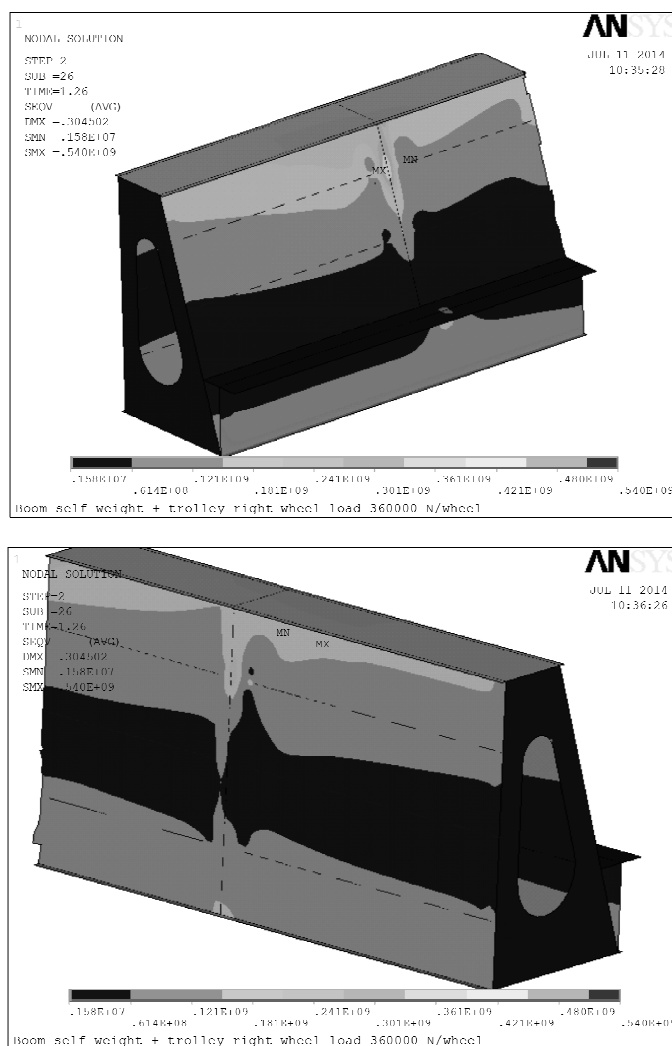
Рисунок 12 – Эквивалентные напряжения по Мизесу в опасном элементе стрелы при нагрузке на правые колеса 360000 Н

Также, по данным проектной документации компании-производителя ПКП, напряжения в поврежденном элементе морской консоли (в месте соединения верхней полки с внутренней стенкой сечения) для случая отрегулированных оттяжек и положения тележки с грузом над внутренней тягой консоли не превышают 196 МПа. В результате моделирования для этой области были получены напряжения 301 МПа. Таким образом, в результате неотрегулированной правой оттяжки напряжения в металлоконструкции правой балки морской консоли увеличились на 53,6 % (формула 2)
