## ОСНОВНЫЕ ВИДЫ И ПРИЧИНЫ РАЗРУШЕНИЯ СТАЛЬНЫХ ДЕТАЛЕЙ И АГРЕГАТОВ ОТЕЧЕСТВЕННЫХ ВОЗДУШНЫХ СУДОВ ТРАНСПОРТНОЙ КАТЕГОРИИ

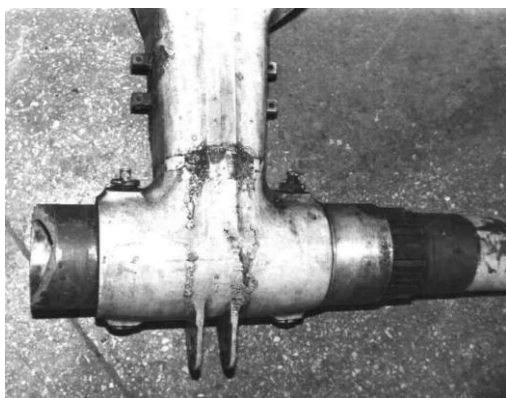
На лидерном самолете Ан-124 «Руслан» в 1999 году при 2040 посадке произошло разрушение оси колес в зоне шлицов крепления тормоза внутреннего колеса (рис. 2).

Рисунок 2 – Разрушение оси колес на самолете Ан-124 «Руслан»

Учитывая хрупкий межзеренный характер эксплуатационного разрушения, присущий для коррозии под напряжением, было предложено считать ее первопричиной преждевременного выхода из строя оси колес. Данное предположение подтверждалось также наличием коррозионных язвин на оси колес в зоне шлицевой части, в том числе и возле очага разрушения. Однако обязательным условием для коррозионного растрескивания является превышение критических напряжений, которые для стали 30ХГСН2МА-ВД составляют  $\sigma_{кр} = 650 \dots 750$  МПа, а действующие напряжения, как было сказано ранее, составляют только 250 МПа. Таким образом, действием только коррозионного фактора разрушение объяснить нельзя.

Единственно возможным объяснением эксплуатационного разрушения может быть одновременное совместное действие трех факторов – фреттинг-износа, коррозии под напряжением и знакопеременных нагрузок.

Учитывая конструктивные особенности стойки шасси, действующие нагрузки и результаты выполненных исследований, была предложена модель кинетики разрушения оси колес самолета Ан-124 «Руслан». Под действием вибрации между алюминиевой распорной втулкой и стальной осью (при отсутствии смазки) в максимально удаленной от запрессовки оси в рычаг зоне, которая характеризуется максимальной амплитудой вибрационных колебаний, произошло разрушение (по механизму фреттинг-износа) анодного слоя на втулке и образование язвин на стальной оси. Снятие анодной пленки на втулке привело к образованию электрохимической пары алюминий-сталь в нижней зоне оси, где скапливался конденсат. Электрохимический эффект может усиливаться контактом оси с титановым корпусом тормоза. Образование и начальный рост трещины проходили по границам бывшего аустенитного зерна, как по наименее прочному участку уже поврежденной язвинами поверхности стальной оси. Наиболее вероятным механизмом образования и начального роста трещины была усталость, усиленная коррозионной средой и фреттингом, поскольку очаг разрушения находился в зоне растягивающих напряжений, вызванных внешними нагрузками на ось, которая совпадает с местом скопления конденсата и максимальной амплитуды вибрационных перемещений. Действующие знакопеременные нагрузки в этой зоне (с учетом усиливающих факторов) больше постоянно действующих и выше предела выносливости.

С учетом предложенного механизма разрушения для исключения подобных аварий в эксплуатации по всему парку самолетов Ан-124 «Руслан» были выполнены следующие мероприятия:

- для исключения фреттинга и контактной коррозии в распорную алюминиевую втулку была запрессована стальная вставка;
- для исключения скопления влаги в распорной втулке выполнен дренаж, установку ее на ось выполняют на консистентной смазке АМС-3;
- установку корпуса тормоза выполняют на консистентной смазке АМС-3;
- убраны следы коррозии на всех осях.

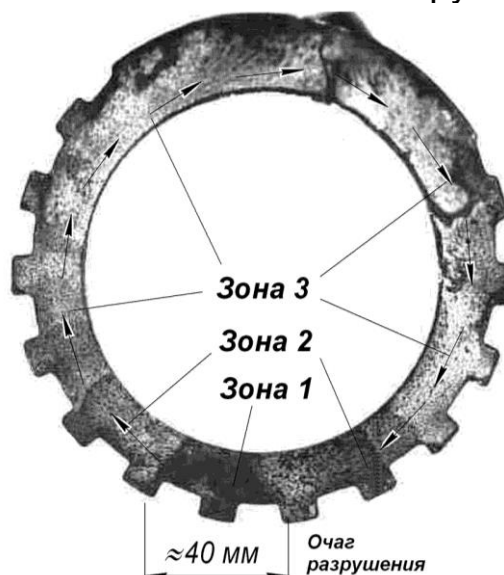
Макрофрактографические исследования излома показали, что начало разрушения находилось в нижней части оси. Были выделены три зоны (рис. 3):

- зона 1 начального разрушения с малой шероховатостью и более темным по сравнению с другими зонами цветом;
- зона 2, в которой шероховатость излома возрастала с увеличением длины трещины;
- зона 3 с рельефом, характерным для статического излома высокопрочных сталей.

Макропризнаков усталости в изломе оси колес не обнаружено.

Рисунок 3 – Зоны 1 – 3 в изломе оси колес основной опоры шасси, разрушенной на самолете Ан-124 «Руслан» (стрелками показано направление развития трещины)

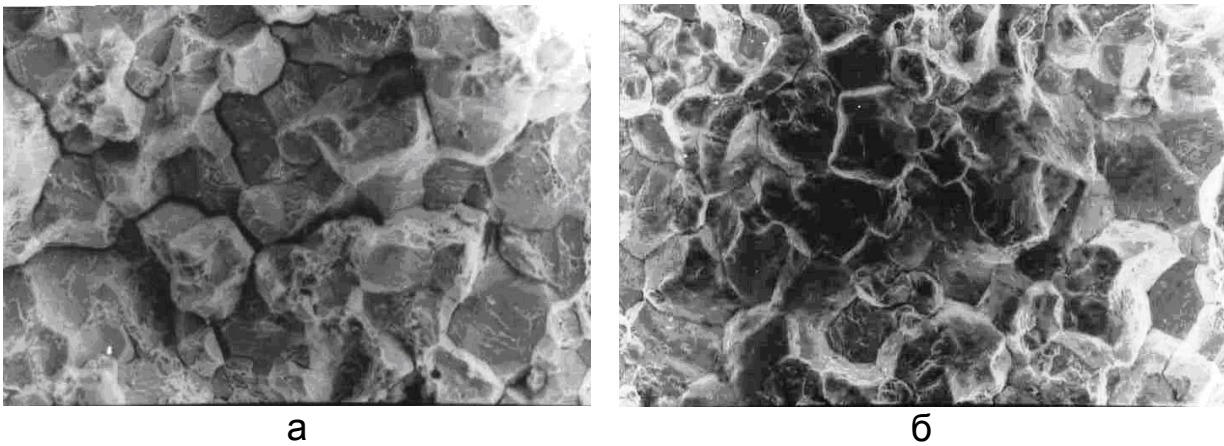
При микрофрактографических исследованиях излома в зоне 1 обнаружены фасетки зерен, покрытые продуктами коррозии, что свидетельствует о хрупком разрушении по границам бывших аустенитных зерен (рис. 4, а). В зоне 2 сохраняется межзеренный характер разрушения, но появляются фрагменты вязкого ямочного микрорельефа (рис. 3, б), что свидетельствует об увеличении скорости роста трещины. Относительная площадь ямочного рельефа увеличивается до конца зоны (рис. 5, а). Зона 3 характеризуется вязким ямочным трансзеренным рельефом статического долома (рис. 5, б). Микропризнаков усталости в зоне не обнаружено.

Рисунок 4 – Характер разрушения оси в зоне зарождения трещины 1 (а) и зоне 2 (б), х 1000

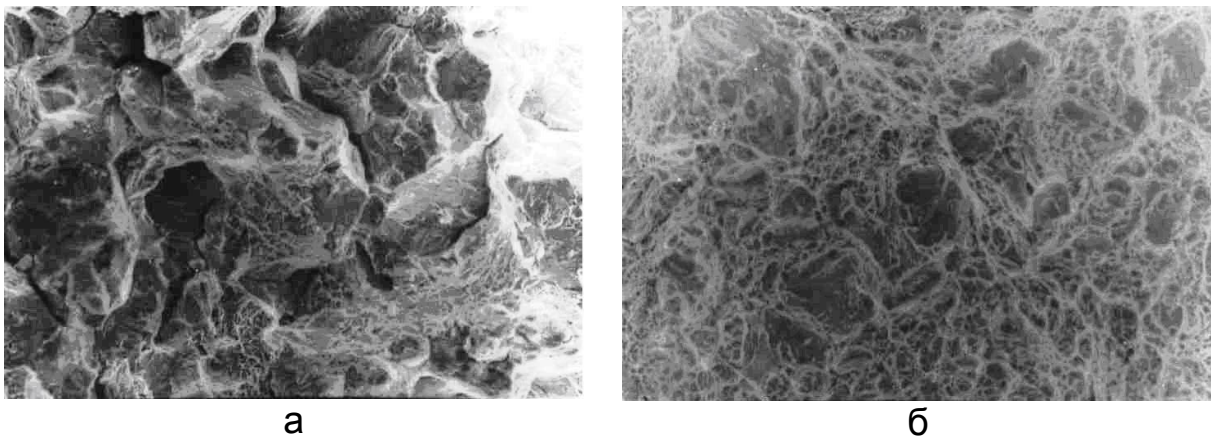
Рисунок 5 – Микрорельеф разрушения на границе зон 2 и 3 (а), в зоне 3 (б), х 1000

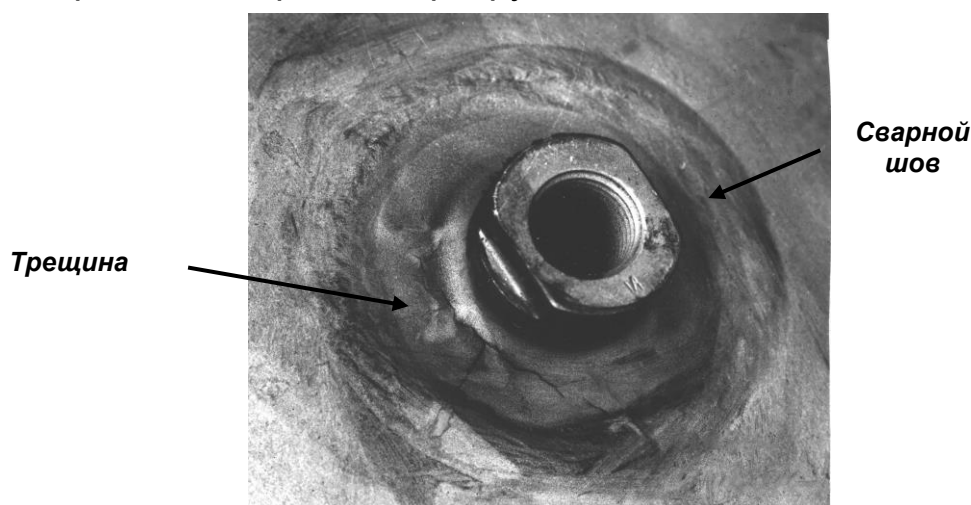
В 1987 году на самолете Ил-76 произошел взрыв баллона. Поскольку разрушение было на самолете Ил-76, то сначала специалистов фирмы «АНТОНОВ» для исследований не пригласили. Предварительно отраслевой институт указал в качестве причины разрушения недостаточный контроль на отсутствие трещин в конструкторской документации. Проведенные специалистами фирмы «АНТОНОВ» более детальные исследования показали, что характер разрушения, в частности зарождение и начальное развитие трещины в зоне сварного соединения горловины со сферой (рис. 6), был хрупким (рис. 7) и не характерным для вязкой пластичной коррозионностойкой стали 07Х16Н6. Поэтому не была принята версия о предполагаемой при изготовлении (сварке) начальной трещины, которая стала причиной разрушения.

Рисунок 6 – Внешний вид горловины с трещиной в зоне сварного соединения

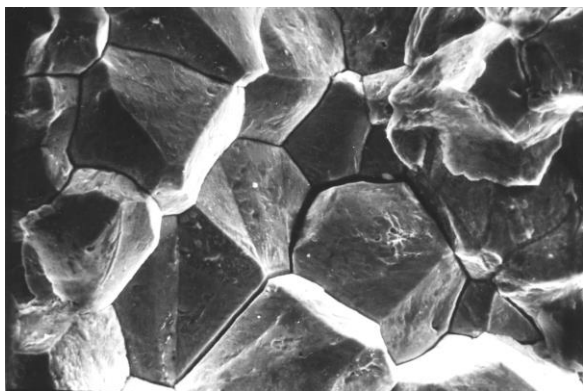
Рисунок 7 – Фрактограмма излома, х 720

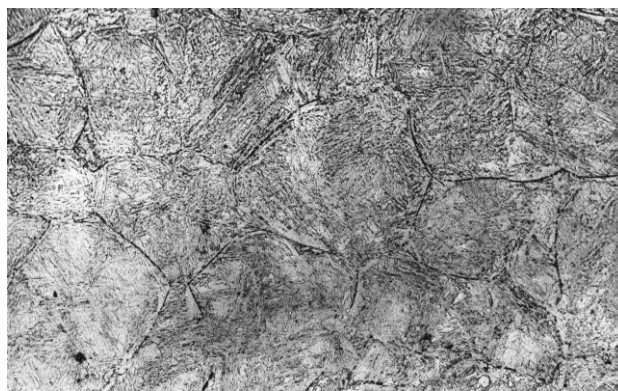
Дополнительно в зоне зарождения трещины при металлографическом анализе в материале баллона была обнаружена карбидная сетка (рис. 8), которая по требованиям нормативных отраслевых документов на стали 07X16H6 не допускается.

Рисунок 8 – Карбидная сетка в микроструктуре полусферы (травление электролитическое в 10%-ном растворе щавелевой кислоты), х 500

В других зонах баллона карбидная сетка отсутствовала. Исследователи также обратили внимание на наличие подварки сварного шва в зоне зарождения трещины, которая в принципе допускается нормативными документами. Проведенные модельные испытания доказали, что после подварки на заводе-изготовителе не была проведена повторная термическая обработка, которая растворяет карбидную сетку, образующуюся при сварке в зоне термического влияния. Карбидная сетка, в свою очередь, вызывает склонность материала к хрупкому замедленному коррозионному разрушению под постоянно действующим напряжением, которое меньше предела текучести для стали 07X16H6.

За период, пока продолжались исследования, были разрушены еще два баллона, что свидетельствовало о явном нарушении технологии изготовления – подварку дефектов сварных швов выполняли без повторной термической обработки. Поскольку баллоны УБШ 25/150 применялись довольно широко, то на стали 07X16H6 были выполнены дополнительные исследования, которые показали, что не всегда выполнение закалки баллонов на воду позволяет растворить карбидную сетку по границам бывших аустенитных зерен. Для устранения такого явления сталь 07X15H6 была дополнительно легирована молибденом (Mo), а для повышения скорости охлаждения закалку проводят в 10%-ном щелочном растворе.

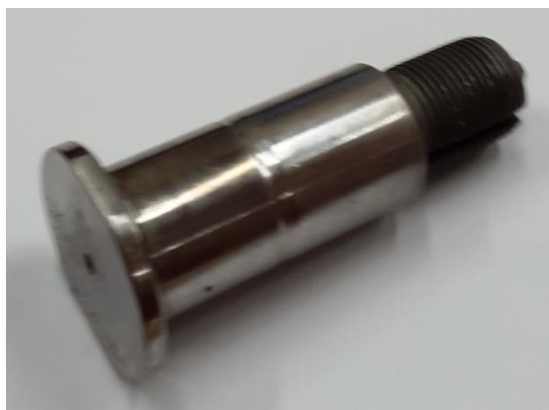
В механизме управления предкрылком самолета Ан-124 «Руслан» конструкторской документацией предусмотрен игольчатый подшипник, внутренняя обойма которого изготовлена из стали 95X18 в виде оси-болта (рис. 9), что позволяет упростить и облегчить конструкцию подшипника. В процессе эксплуатации самолета было обнаружено разрушение указанного вала по усталостному механизму на первом витке резьбы, то есть классически, и разрушение было квалифицировано как ошибка конструктора. Более детальные исследования разрушенных деталей выявили в зоне зарождения трещин недопустимые растравы в виде сетки микротрещин на поверхности резьбы (рис. 10). При этом в очаге зарождения трещины были обнаружены фрагменты хрупкого межзеренного разрушения с дальнейшим развитием по усталостному механизму. Такой дефект резьбы был связан с высокой твердостью детали и нарезкой резьбы до термической обработки. Другие поверхности вала шлифовали после термической обработки, а резьбу травили. Для предотвращения термических растравов были выполнены работы по защите резьбы во время термической обработки, которые не позволяли полностью исключить повреждение поверхности из-за высокой температуры закалки. На Ташкентском авиационном заводе было принято волевое кардинально решение – нарезку резьбы выполнять точением алмазным инструментом, который для этого был закуплен в Институте сверхтвердых материалов (Киев). После этого усталостных разрушений указанных деталей больше не было.

Рисунок 9 – Общий вид оси-болта из стали 95X18

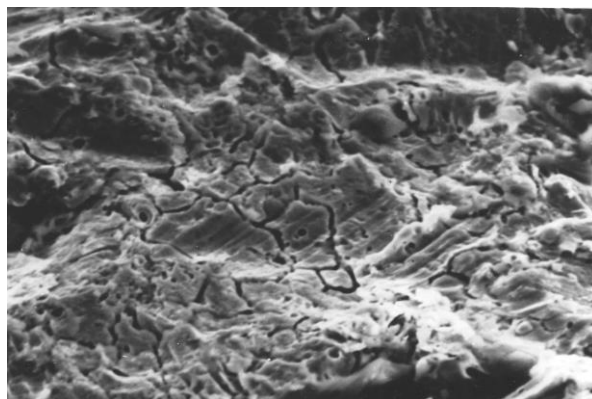
Рисунок 10 – Микротрещины на поверхности резьбы оси-болта из стали 95X18, x 3200

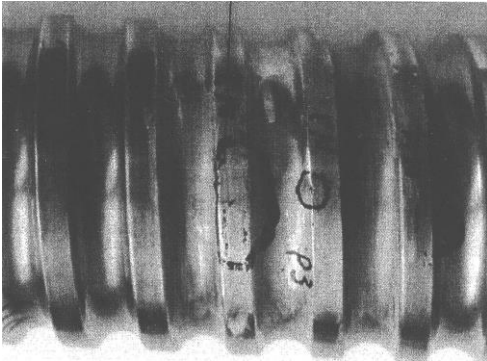
При проведении в Ульяновске регламентных осмотров самолетов Ан-124 «Руслан» на винтах подъемников закрылков были обнаружены питтинговые повреждения на дорожке, по которой движется шарик подшипника (рис. 11 – 12).

Рисунок 11 – Общий вид фрагмента винта подъемника закрылка

Все это дало возможность переqualифицировать повреждения из коррозионных во фреттинговые. Поскольку стоял вопрос о допуске высоконагруженных и ответственных механизмов в дальнейшую эксплуатацию, то правильная квалификация повреждений имела принципиальное значение. Если это питтинговая коррозия, повреждения которой не поддаются прогнозу, то механизмы необходимо менять и из какого материала их изготавливать – неизвестно. Если это фреттинг, то необходимо регулярно смазывать пару трения согласно регламенту (что не делалось в эксплуатации), а для предотвращения возможного дальнейшего развития обнаруженных питтингов изменить положение закрылков при стоянке самолета (что было сделано).

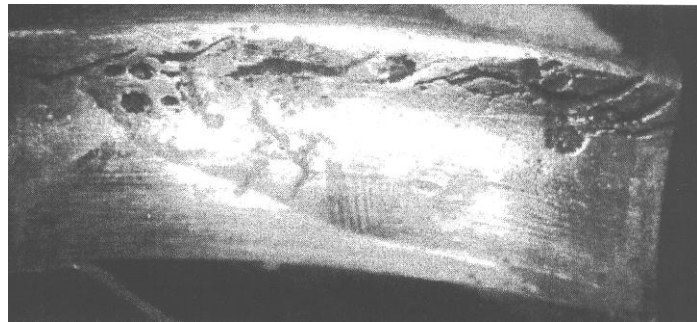
Рисунок 12 – Видимые микротрещины со следами зачистки вдоль фаски гребня резьбы, обнаруженные в эксплуатации

Эти повреждения сначала квалифицировали как питтинговую коррозию. Более внимательное изучение повреждений выявило некоторые противоречия предварительному предположению:

- коррозионные повреждения не были обнаружены в «мертвой» зоне винта, куда гайки со сферами не доходят, а значит, условия для развития коррозии намного вероятнее, поскольку не удаляются продукты коррозии;

- коррозионные повреждения были не по всей длине винта, а в определенной зоне, которая совпадала (как потом обнаружилось) с размещением гайки на винте при стояночном положении закрылков;

- коррозионные повреждения отсутствовали на самолетах, которые эксплуатировались в Киеве (Гостомель).
