ДО ПРОБЛЕМИ ЗБЕРЕЖЕННЯ АРХІТЕКТУРНОГО АНСАМБЛЮ КИЄВО-ПЕЧЕРСЬКОЇ ЛАВРИ

У статті розглядається стан пам'яток архітектурного і ландшафтного заповідника Києво-Печерської Лаври. Незадовільний стан комунікацій і дренажних систем на території монастиря створює несприятливу гідрогеологічну і зсувонебезпечну ситуацію, яка може призвести до руйнувань пам'яток, зсувів і обвалів в печерах.

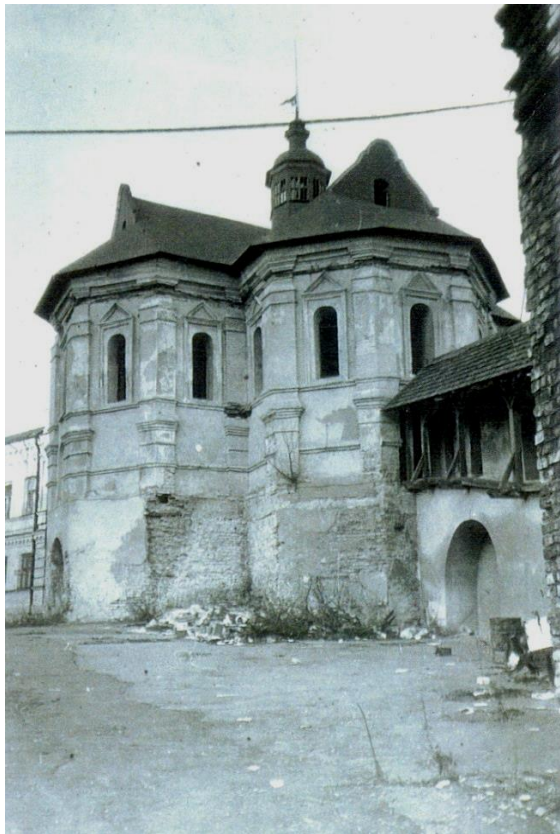
Рис 1. Онуфріївська башта 17 ст.

Менше ніж у півсотні метрів на схід від Успенського собору на схилі стоїть будинок колишньої монастирської типографії 18-19 століть. Пам'ятка вже багато років перебуває в аварійному стані, стіни її у тріщинах, у тильній частині корпусу спостерігається повільний зсув. Поблизу знаходяться фортечні мури з баштою Св.Онуфрія, 17 століття, яка багато років стояла без вікон, з поруйнованим муруванням і деревцями, що повіростали на її карнизах. Ті або інші деформації й тріщини мають практично усі будівлі та споруди Верхньої Лаври, а Велика дзвіниця відхилилася від вертикальної вісі.

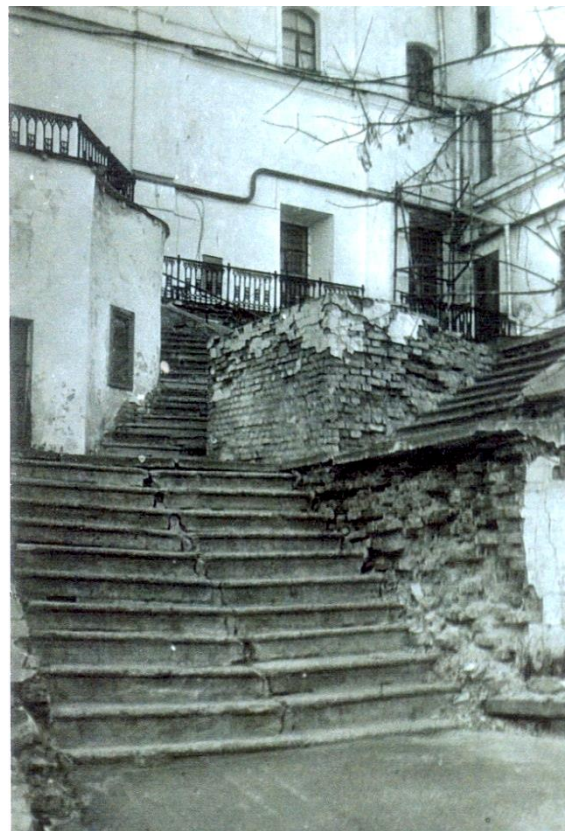
Рис.2. Поруйновані зсувом сходи з тильного боку корпусу друкарні.

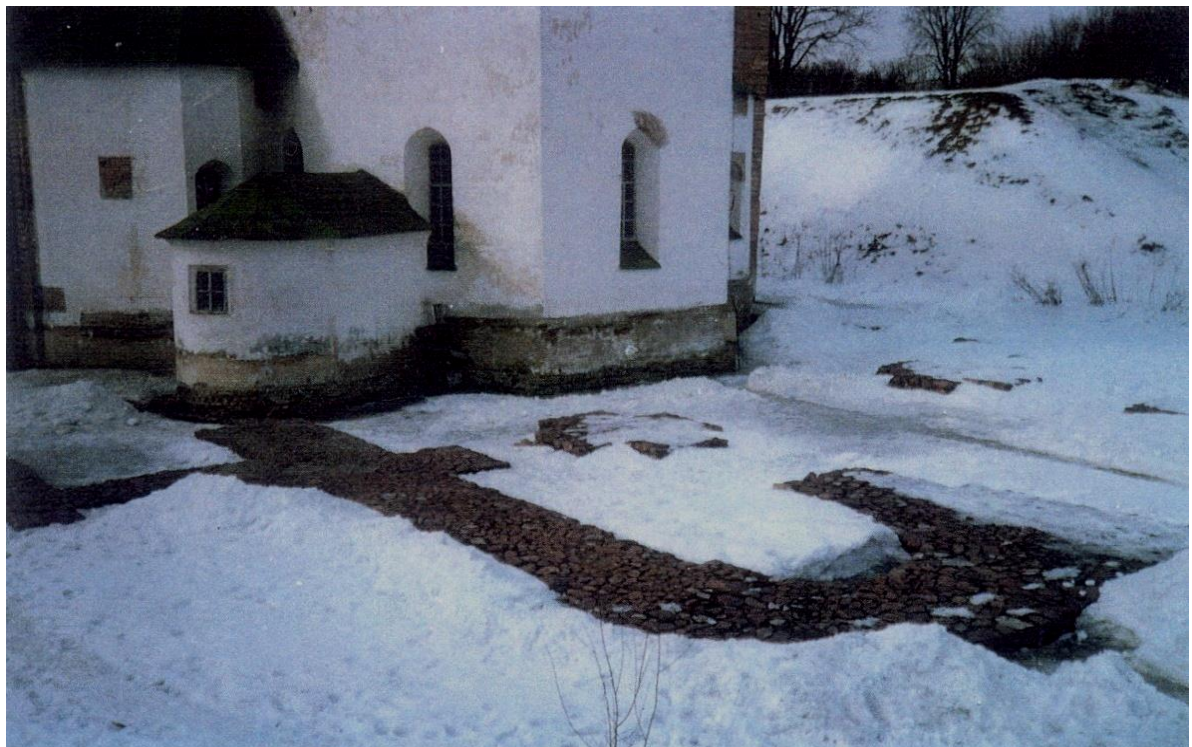
Церква Спаса на Берестовому, 12-17 століть, стоїть на рівному місці, подалі від схилів та зсувів. Але й вона вся у тріщинах, а 1997 р. у її північній апсиді вивалився шматок склепіння й утворилася величезна діра, яка з'явля там кілька років. Розписи 17 століття у центральній апсиді церкви перебувають у вкрай незадовільному стані, поруйновані грибками. До пониженні визначної пам'ятки призвело невдале вертикальне планування майданчику, на якому вона стоїть, внаслідок чого поверхневі води й атмосферні опади збираються під стінами храму. До того ж мурування, яким на землі викладено обриси давніх фундаментів, утворює «кишені», у яких за відсутності лотків для водовідведення накопичується вода й сніг. Все це й призвело до інтенсивного підвищення ґрунтових вод і підтоплення церкви. Стіни храму на висоту півтора метрів перезволожені та уражені грибком, їхнє мурування руйнується.

Рис. 3. Зволожені стіни апсид церкви Спаса на Берестовому

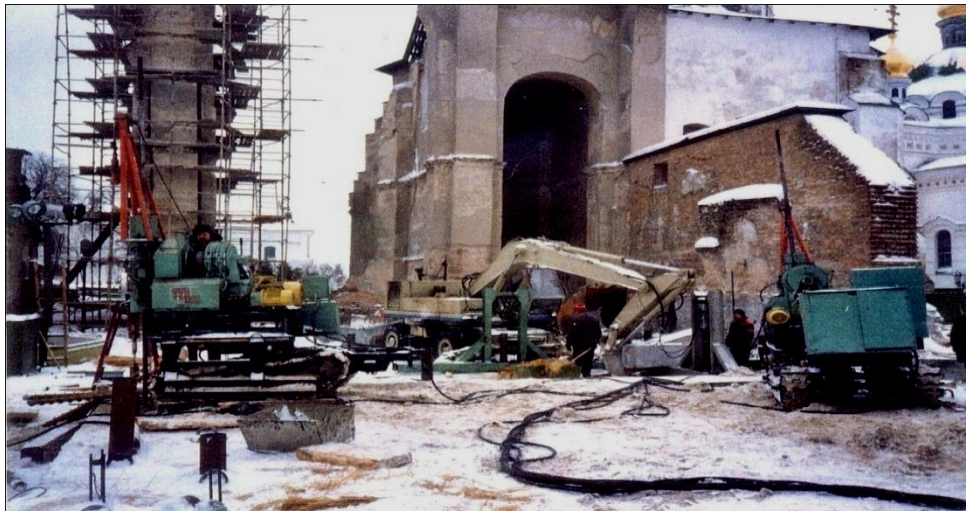
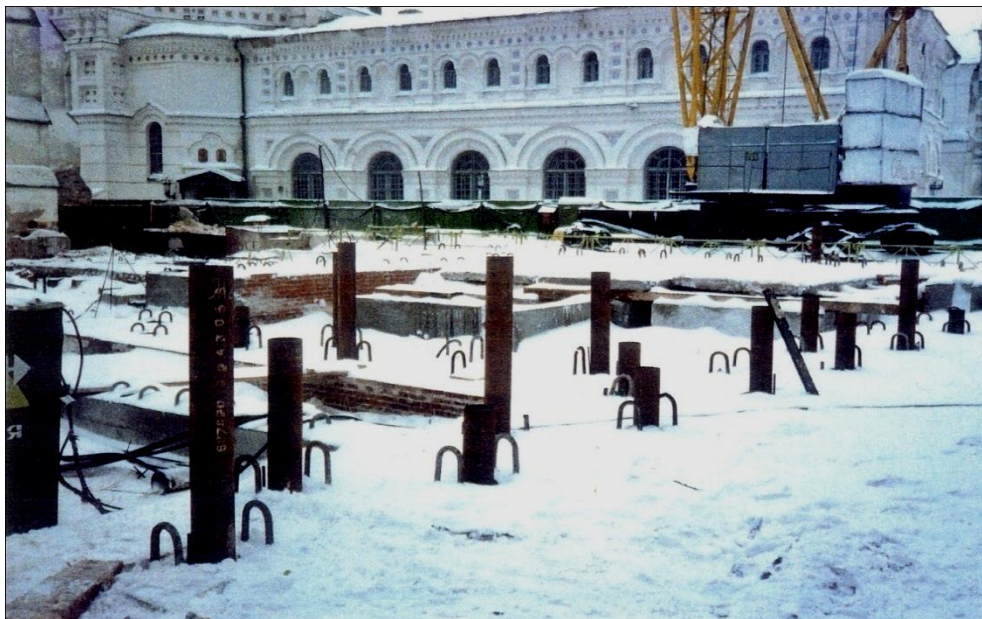
Відтермінованою загрозою пам'яткам Верхньої Лаври стало будівництва нового храму на руїнах Успенського собору, підірваного вибухом восени 1941 року. Внаслідок потужного вибуху підмурки та ґрунти під собором втратили свою міцність і щільність. Завдання відбудови собору ускладнювалося ще й тим, що у пагорбі є численні підземні ходи, крипти й інші недосліджені порожнини, а також водяні лінзи у його товщі. З огляду на те, що на ділянці собору є дванадцятиметровий шар росадочних лесових ґрунтів, новий храм було відбудовано на палях. На площі близько 45 x 45 м було влаштовано майже сімсот паль завдовжки 16-23 м з потужним ростверком, а крипти собору зруйновано і забетоновано. За деякими підрахунками, кількість рідини, що потрапила у ґрунт під собором, становила біля шести тисяч тонн. У той же час величезний масив паль утворив гігантський корок на шляху стоку підземних вод в напрямку Дніпра.

У такій нестійкій та небезпечній гідрогеологічній ситуації відбудова Успенського собору могла стати руйнівною для оточуючих будівель. На щастя, у процесі будівництва собору таких руйнувань не сталося. Проте масив паль, забитих у печерський пагорб як основа новобудови, раніше чи пізніше спричиниться до підняття рівня ґрунтових вод у пагорбі до критичної межі. Це, у свою чергу, за відсутності належної дренажної мережі на території Лаври, позначиться на збереженості пам'яток і стійкості схилів пагорбів. Незадовго до закінчення будівництва Успенського собору, влітку 1999 року стався обвал ґрунту поблизу Братського корпусу на Ближніх печерах, а через деякий час біля північної стіни вже збудованого собору утворилося чимале провалля, у яке упав трактор. Останніми роками зсуви на території Лаври почастишали, а під час одного з них, влітку 2005 року стався великий обвал ґрунту на ділянці Ближніх печер.

Рис. 4,5. Влаштування паль на місці руїн Успенського собору.
Зима 1998-99 років.
