## **УСИЛЕНИЕ КОНСТРУКЦИЙ ФУНДАМЕНТОВ ЖИЛОГО ДОМА**

**Аннотация.** Выявлены и обобщены основные типы дефектов и повреждений несущих и ограждающих конструкций жилого дома №79 по ул. Макарова в г. Макеевке. Разработано заключение о техническом состоянии несущих и ограждающих конструкций здания, рекомендации по их ремонту и усилению.

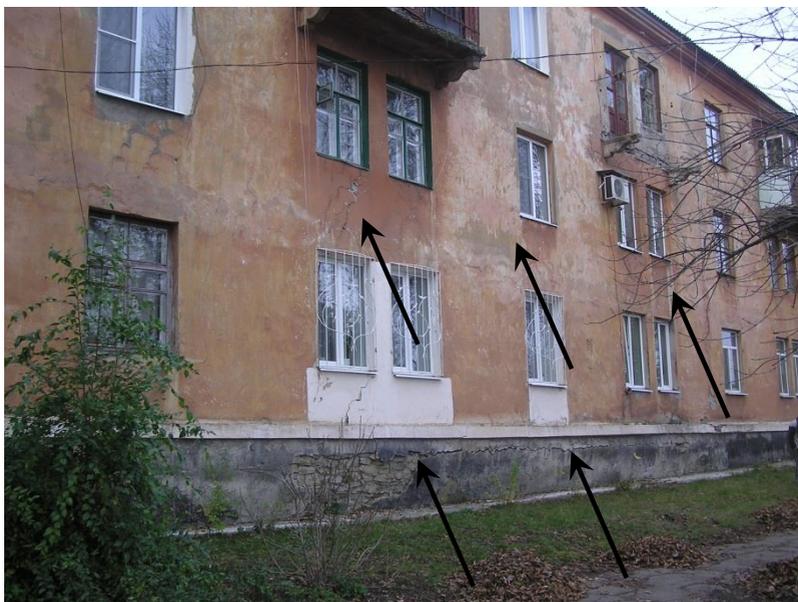
**Результаты обследования.** Установлено, что фундаменты под здание ленточные из бутового камня на цементно - песчаном растворе. В связи с частыми порывами трубопровода горячей воды, расположенного в подполье в непосредственной близости от продольной несущей стеной и низкой прочностью раствора в бутовой кладке фундамента раствор был вымыт в месте течи воды. Бутовая кладка фундамента дала осадку (расслоилась) и практически потеряла несущую способность. С наружной стороны бутовая кладка фундамента имеет выпучивание из вертикальной плоскости стены до 50 – 100 мм на протяжении 17-18 м по оси «А» в осях «1-3» (см. рис. 1). С внутренней стороны (со стороны подполья) бутовая кладка фундамента имеет выпучивание из вертикальной плоскости стены до 50 мм на протяжении 17-18 м по оси «А» в осях «1-3».

*Наружные стены* выполнены из шлакобетонных блоков толщиной 400мм. Наружная стена в месте проседания фундамента (на протяжении 17-18м по оси «А» в осях «1-3») имеет характерные наклонные трещины с шириной раскрытия до 1мм (см. рис. 1). *Внутренние несущие стены* видимых деформаций и разрушений не имеют. *Перегородки* – из шлакобетонных блоков, кирпичные и деревянные. Деформаций и разрушений в перегородках не обнаружено.

Рис.1. Общий вид на фасад жилого дома по ул. Макарова, д.79 в г. Макеевке. Выпучивание из вертикальной плоскости фундамента из бутовой кладки с образованием горизонтальной трещины раскрытием до 30мм. Наклонные трещины раскрытием до 1мм в наружных стенах.

– из-за неудовлетворительного состояния сетей водопровода и системы отопления происходило обводнение грунтов основания их проседание и осадка фундаментов здания. Кроме того, в связи с низкой прочностью раствора в бутовой кладке фундамента, раствор был вымыт в месте течи воды. Бутовая кладка фундамента дала осадку (расслоилась) и практически потеряла несущую способность;

– наклонные трещины в наружной стене вызваны просадкой фундамента.

Учитывая выявленные дефекта и повреждения состояние фундаментов было оценено как удовлетворительное в основной части здания *и не пригодное для нормальной эксплуатации с переходом в аварийное* по оси «А» в осях «1-3».

***Усиление аварийной части фундамента было предложено выполнить в три этапа. Первый этап.*** Выполнить цементизацию бутовой кладки части фундамента по оси «А» в осях «1-3». Для этого в теле фундамента шлямбуром или перфоратором выполнить отверстия диаметром 20-25мм (в зазорах между камнями) и заложить металлические трубки, через которые нагнетать цементный раствор состава 1:1 (портландцемент М400:вода) под давлением 0,3...0,5 МПа. Проникновение раствора в бутовую кладку контролировать со стороны подполья. 2-й этап начинать после набора раствором 100% прочности. При производстве работ в зимнее время в состав раствора добавить ускорители твердения и добавки препятствующие замерзанию.

***Второй этап.*** Выполнить установку металлических тяжей, препятствующих выпучиванию аварийного участка стены по оси «А» в осях «1-3».

***Третий этап.*** Выполнить устройство железобетонной односторонней обоймы. При производстве работ в зимнее время в состав бетона добавить ускорители твердения и добавки, препятствующие замерзанию.

Вокруг здания выполнить устройство водонепроницаемой отмостки шириной не менее 1,5м с уклоном 3% от здания. Работы по усилению фундамента должна выполнить специализированная организация по разработанному проекту производства работ. Схема усиления фундамента жилого дома приведена на рис.2.
