## ДОСВІД ІДЕНТИФІКАЦІЇ ВИЯВЛЕНИХ ДЕФЕКТІВ ВНУТРІШНЬОТРУБНОЮ ДІАГНОСТИКОЮ В ДК «УКРТРАНСГАЗ»

Ю.В. БАНАХЕВИЧ<sup>1</sup>, Р. Ю. БАНАХЕВИЧ<sup>2</sup>

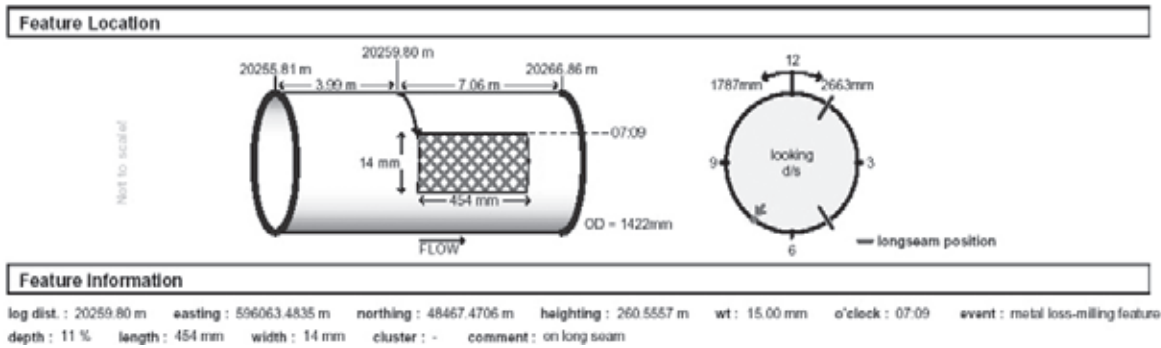
Цікавий і по своєму характеру унікальний випадок стався в 2008 р. на МГ Уренгой–Помари–Ужгород (МГ УПУ) Ду 1400 Ру 7,4 МПа. За результатами виконаного в серпні 2007 р. пропуску поршня для виявлення поздовжніх дефектів по дільниці КС Іллінці–КС Бар на 3871,81 км МГ УПУ (20259,8 м від камери запуску по «Rosen») було виявлено дефект, ідентифікований як втрата металу – заводська аномалія на поздовжньому шві глибиною 11 % від товщини стінки труби довжиною 454 мм, шириною 14 мм. На рис.1 представлено фрагмент паспорту дефекту з технічного звіту фірми «Rosen», яка виконувала ВТД газопроводів ДК «Укртрансгаз» в 2007 р.

Рис. 1. Фрагмент паспорту дефекту з технічного звіту, який надає компанія «Rosen»

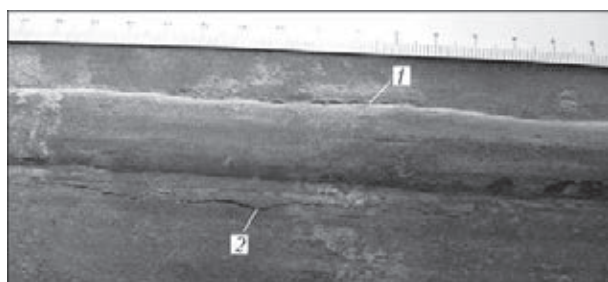
лено розтріскування основного металу тіла труби довжиною 3000 мм та глибиною 1,5 мм, які показано на рис. 2.

Рис. 2. Поздовжня тріщина (фронтально) (1) та інші тріщини навколо шовної зони (2)

- тріщина в деяких місцях має глибину до 5 мм. Розповсюдження тріщини відбувається у напрямку поздовжнього зварного з'єднання. Характер тріщини переривчастий, направлений під кутом 90° вглиб металу труби, загальна довжина до 3000 мм.

Наявність білого нальоту (карбонатна плівка) на поверхні металу газопроводу під шаром ізоляції свідчить про наявність карбонатного середовища навколо газопроводу, яке виникло внаслідок довгострокового впливу бетонних привантажувачів на навколотрубне ґрунтове середовище. Про це свідчать результати електрометричних вимірювань та визначення рН ділянок навколо трубного ґрунтового середовища.

Карбонатна плівка має захисні властивості на дію ґрунтової корозії на метал, про що свідчить некородована поверхня металу. Але під час експлуатації метал газопроводу підлягає впливу циклічних навантажень, що сприяє розтріскуванню карбонатної плівки в поздовжньому напрямку та виникненню тріщиноподібних локальних анодних зон, які в свою чергу є осередком корозійного розтріскування.

Виникнення сходинкового нашарування поверхні металу труби та поздовжніх рисок у біляшовній зоні поздовжнього зварного шва пояснюється невідповідним розташуванням трубної заготовки в оправочному стенді під час проведення експандування на заводі-виробнику. Під час експлуатації газопроводу локальне сходинкове нашарування поверхні труби є осередком підвищених механічних напружень металу у кільцевому перетині газопроводу, позначення яких можуть

надто високої ціни помилки, зокрема на експортних газопроводах ГТС України, є виправданою мірою. Всім відома проблематика обмежених можливостей внутрішньотрубних інспекційних снарядів в частині виявлення стрес-корозійного розтріскування. Маємо сумний досвід аварій, маємо досвід додаткового дефектоскопічного контролю (ДДК), де виявлені за фактом дефекти відрізнялись від характеристик, вказаних в звіті з ВТД. Як приклад, повторно, згадаємо дефект на МГ УПУ 3871,81 км (див. рис. 2), коли всупереч інформації в звіті з ВТД фактично було виявлено

Потенційно-небезпечна дільниця магістрального газопроводу УПУ, що знаходиться на 3871,81 км, була відремонтована шляхом заміни дефектної ділянки на іншу, з використанням матеріалів, що відповідають вимогам СНиП 2.05.06–85.

- в місцях розташування бетонних привантажувачів на дільницях газопроводу з труб Ду 1400 (балкові переходи, болотиста місцевість, скупчення води та ін.) постійно моніторити стан тіла труби газопроводу;

- в місцях з одночасною дією кількох несприятливих факторів проводити діагностування з метою виявлення поверхневих тріщин (дефектні труби замінити на стандартні згідно вимогам СНиП 2.05.06–85).

- виконувати переізоляцію дільниць газопроводу з виявленими поверхневими тріщинами відповідно до вимог ДСТУ 4219.

- бетонні привантажувачі замінити на аналогічні, що виготовлені з іншого матеріалу, або анкерні.

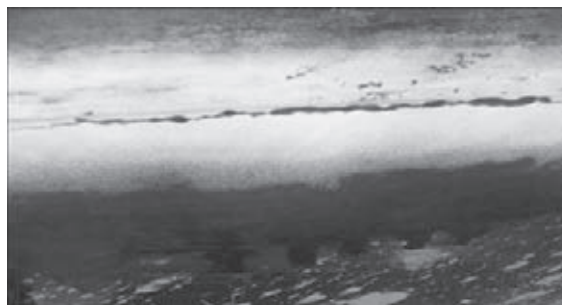
Рис. 3. Загальний вигляд поверхні після проведення діагностування капілярним методом контролю

3. При проведенні капілярного контролю дільниці біля шовної зони поздовжнього зварного з'єднання труби Ду 1400 (рис. 3) виявлено:

- на поверхні металу трубопроводу на відстані 7...15 мм від поздовжнього зварного шва розташований ланцюжок поверхневих тріщин з розгалуженими кінцями загальною довжиною до 3000 мм, які мають тенденцію до поєднання між собою у напрямку вдовж твірної газопроводу.
