РАЗРАБОТКА МЕТОДИК УЛЬТРАЗВУКОВОГО КОНТРОЛЯ И ОПРЕДЕЛЕНИЯ РАБОТОСПОСОБНОСТИ УЗЛА ПРИВАРКИ КОЛЛЕКТОРА К ПАРОГЕНЕРАТОРУ ПГВ-1000М

Одна из основных проблем безопасной эксплуатации парогенераторов ПГВ-1000М – коррозионное повреждение узла приварки коллектора к патрубку Ду 1200. В статье рассмотрены методики ультразвукового контроля этого узла и оценки допустимости выявленных дефектов несплошности. Разработанные методики прошли апробации на ряде АЭС России и Украины. Применение методик позволит оперативно оценить степень опасности обнаруженных дефектов и снизить объемы работ по ремонту и замене дефектных парогенераторов. Библиогр. 22, табл. 3, рис. 21.

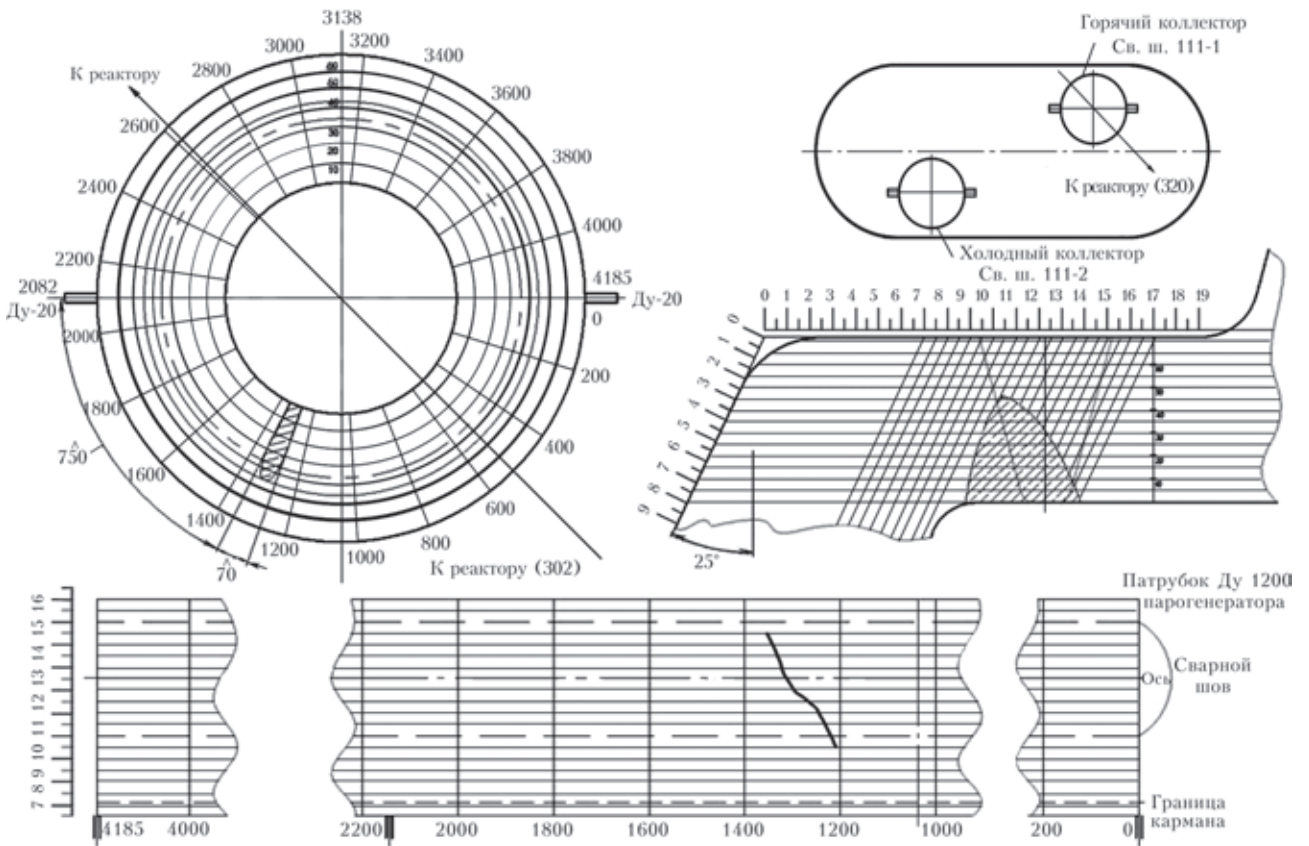
Нововоронежская АЭС. В 2004 г. в узле приварки горячего коллектора к патрубку Ду 1200 ПГВ-1000М была впервые выявлена дефектная зона в виде продольно-поперечной несплошности с параметрами, превышающими браковочные характеристики по [4] и МЦУ-11-98п. Дефектограмма УЗК представлена на рис. 5. В этом случае были определены необходимость увеличения объемов прозвучивания и целесообразность корректировки методики МЦУ-11-98п для обеспечения высокого качества УЗК по МЦУ-11-98п при обнаружении продольно-поперечных несплошностей.

Рис. 5. Дефектограмма УЗК узла приварки коллектора к парогенератору ПГВ-1000М Нововоронежской АЭС (2004 г.)

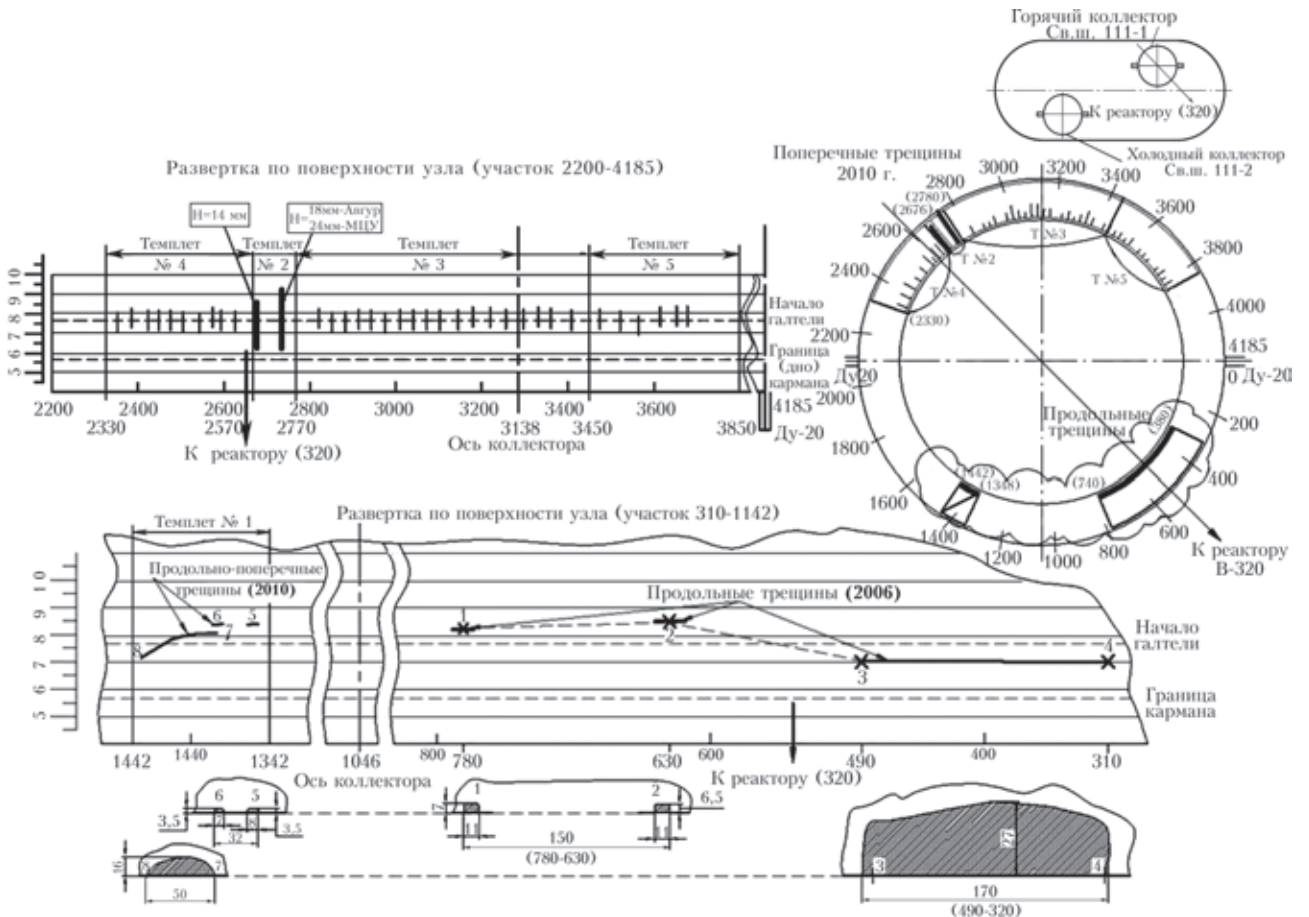
Балаковская АЭС. В 2010 г. на 1ПГ-1 проведены сложные и объемные ремонтные работы узла приварки горячего коллектора. В 2006 г. этот узел уже подвергался ремонту на участке длиной ~ 500 мм. На первом этапе была выявлена продольно-поперечная трещина длиной ~ 100 мм и максимальной высотой 42 мм (рис. 6). После ремонта данного участка на этапе сдаточного УЗК после термической обработки, высокого отпуска, с противоположной стороны узла коллектора были выявлены поперечные несплошности на участке длиной ~ 90 мм. По результатам выемки и исследования дефектного металла было установлено наличие на галтельном переходе множества поперечных трещин высотой 1...8 мм. Две самые

большие трещины имели высоту 25 и 18 мм. УЗК показал наличие аналогичных поперечных несплошностей различной высоты на участке длиной ~ 1680 мм. Выемка и исследование поврежденного металла подтвердили результаты ручного УЗК – наличие поперечных трещин ЗДКР. Участок узла почти в половину длины его окружности (~ 1050 мм) был впервые отремонтирован по специальной технологии. По техническому решению парогенератор допущен к эксплуатации. На парогенераторах ПГВ-1000М за одну ремонтную кампанию были выбраны и отремонтированы два участка на одном узле. Впервые на АЭС России в узлах приварки коллектора к патрубку Ду 1200 ПГВ-1000М были выявлены поперечные трещины. Ранее похожие трещины, но значительно большей высоты, были выявлены и отремонтированы на ПГ-1 и 2 блока 1 Южно-Украинской АЭС.

Рис. 6. Дефектограмма УЗК узла приварки коллектора к парогенератору ПГВ-1000М Балаковской АЭС в 2006 и 2010 гг.

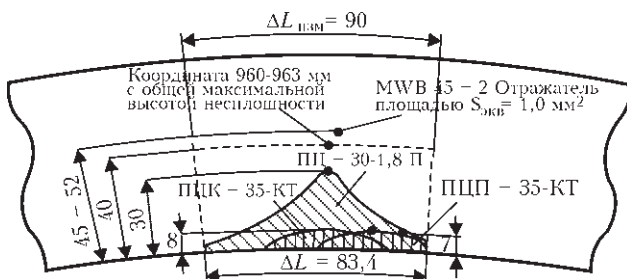
Запорожская АЭС. Во время ППР в 2005 г. УЗК сварного соединения № 111-1 парогенератора ПГ-3 энергоблока № 4 ОП ЗАЭС показал, что на месте обнаруженной ранее несплошности в виде цепочки отдельных, близко расположенных несплошностей высотой примерно 3...4 мм и длиной около 60 мм образовался дефект с измеряемыми характеристиками, превышающими значения, установленные МЦУ-11-98п и [4], и в соответствии с п. 6.6 МЦУ-11-98п, этот дефект имеет признаки трещинообразного дефекта высотой 40 мм и протяженностью ~ 90 мм (рис. 16, 17).

Рис. 17. Картограмма расположения несплошности № 3 сварного соединения № 111/1 (горячий коллектор) ПГ-3 энергоблока № 4 ОП ЗАЭС по результатам данных Экспертного заключения ФГУП «ЦНИИТМАШ» от 13.01.2006 г.
