Р. А. Шуляр, В. Г. Кваша*

ОБВАЛЕННЯ ЗАЛІЗОБЕТОННОЇ БАЛКИ ПОКРИТТЯ ПРОМИСЛОВОЇ БУДІВЛІ, ЙОГО ПРИЧИНИ ТА ЕКСПЛУАТАЦІЙНИЙ СТАН І УМОВИ БЕЗПЕЧНОЇ ЕКСПЛУАТАЦІЇ РЕШТИ БАЛОК ПОКРИТТЯ

COLLAPSING OF THE REINFORCED CONCRETE ROOF BEEM DESIGNED FOR THE INDUSTRIAL BUILDING. ITS CAUSES, WORKING CONDITIONS AND CONDITIONS FOR SAFETY OF REMAINING ROOF BEAMS

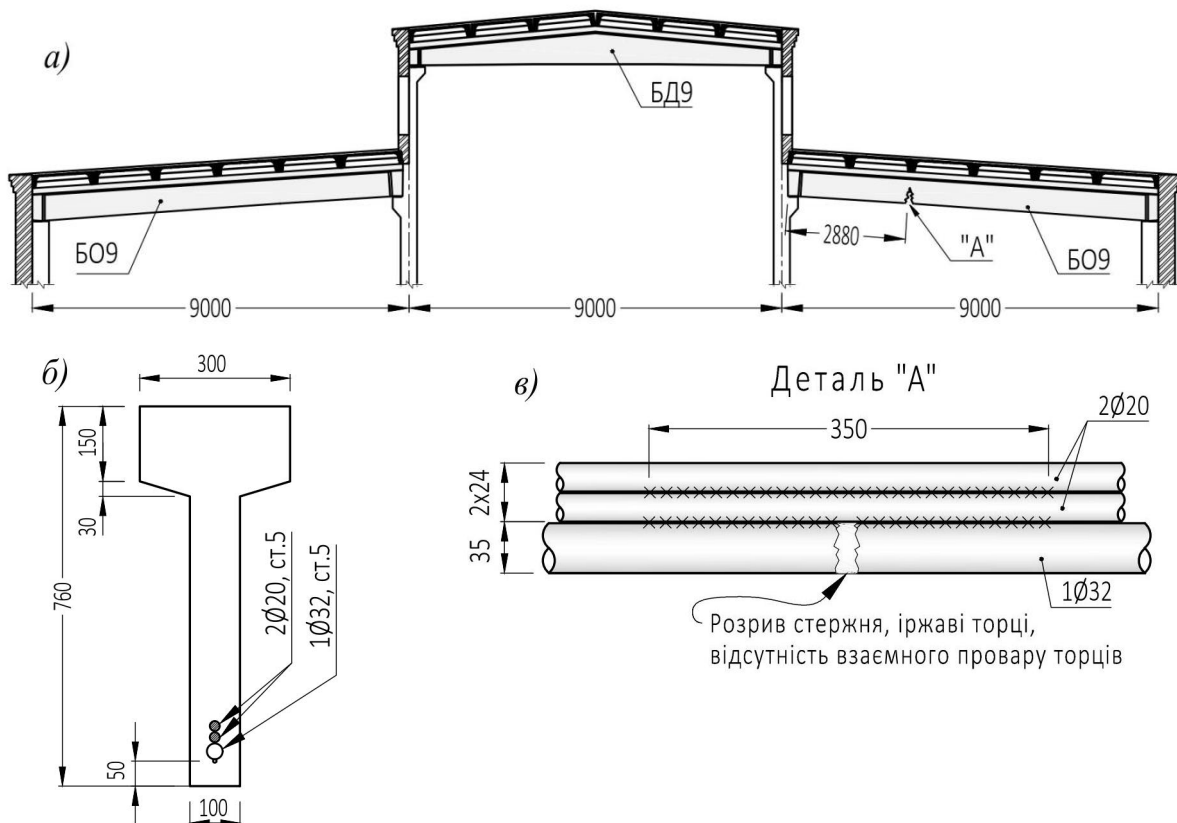
Рис. 1. Схема покриття з обрушеною балкою БО9 (а), поперечний переріз (б), деталь арматури з розірваним нижнім стержнем Ø32 (в)

Обстеження і дослідження балки БО9 після обвалення. Обвалення балки відбулося раптово, без будь-яких попереджувальних ознак та відсутності непередбачуваних додаткових впливів унаслідок крихкого розриву пакета арматури, що складався з трьох стержнів гарячекатаної арматури періодичного профілю із сталі ст. 5 (2Ø20 + 1Ø32) в перерізі стикування стиковим контактним зварюванням нижнього стержня Ø32 мм на віддалі 2,88 м від опори (рис. 1, а, в). Ознак текучості арматури і утворення шийки в місці розриву не було.

При огляді стану арматури виявлено, що обидва торці нижнього стержня Ø32 мм в місці стику покриті іржею (рис. 1, в). Це свідчить про те, що його розрив по стику пройшов задовго до обвалення балки, або в період її експлуатації, або ще в процесі виготовлення пакету робочої арматури. Стан торців цього стержня в місці розриву дає підставу стверджувати, що стик стержня був виконаний неякісно, оскільки немає взаємного проварювання металу торців, що стикуються (рис. 1, в) – основної умови якісного з'єднання за стикового контактного зварювання. Якщо припустити, що стик нижнього стержня Ø32 мм був виконаний неякісно, то розрив його міг відбутись ще в процесі виготовлення пакета арматури від залишкових зварювальних напруг, що виникли в зварних швах після приварювання до нього в місці стику двох інших стержнів пакета (2Ø20). Як відомо, залишкові зварювальні напруги викликають поздовжнє і поперечне зсідання швів, а воно, своєю чергою, – деформацію елементів. Отже, поздовжні зварні шви, що з'єднують стержні в пакет у місці розташування стику стержня Ø32 при охолодженні скоротились по довжині і викликали розтяг стержня Ø32 мм. А так як ці напруги розтягу в стержні Ø32 збіглись за знаком з напругами від навантаження, вони при плоскому однозначному полі зварних напруг (що наявне під час зварювання грубих виробів встик) перешкоджали розвитку пластичності і могли викликати дочасне крихке руйнування стержня в стику [3].

1. Обвалення балки покриття БО9 відбулось внаслідок крихкого розриву стержнів пакета поздовжньої розтягнутої арматури в місці стикування стиковим контактним зварюванням нижнього стержня Ø32 мм.

2. Причиною крихкого розриву пакета стержнів було неякісне виконання стика нижнього стержня пакету і його розрив або під час виготовлення пакета стержнів від залишкових зварних напруг, або в початковий період експлуатації.

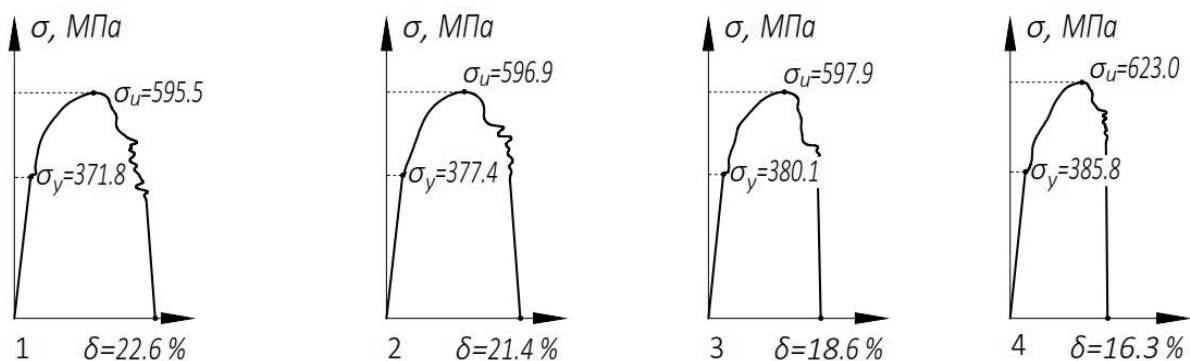
Випробування шести зразків арматури $\varnothing 20$ і $\varnothing 32$ мм, відібраних після обвалення балки з пакета поздовжньої арматури біля місця обриву (рис. 2), показали, що за механічними властивостями межі текучості, тимчасовому опору і відносному видовженні в разі розриву арматура відповідає ГОСТ 380-60 для марки сталі ст. 5 ($\sigma_y = 380$ МПа, $\sigma_u = 604$ МПа, $\delta = 19,8$ %). Однак довжина площадки текучості виявилась дуже малою, видовження при текучості становило менше ніж 0,5–1,0 % від загального видовження при розриві (рис. 2). Це свідчить про те, що текучість арматури балки в процесі експлуатації могла пройти непомітно, без значного збільшення розкриття тріщин і прогинів балки. Крім того, малі розміри площадки текучості свідчать про підвищений вміст у сталі вуглецю (згідно з ГОСТ 380-60 сталь марки Ст. 5 може мати вміст вуглецю до $0,37 \pm 0,03$ %), що знижує її здатність до зварювання. При вмісті вуглецю більше ніж 0,37 % сталь належить до незварних. Можливо, низька зварюваність сталі, використаної для армування зруйнованої балки і була причиною неякісного стика стержня $\varnothing 32$ мм за його з'єднуванні стиковим контактним зварюванням.

Рис. 2. Діаграма розтягу арматурної сталі, відібраної з пакету арматури обрушеної балки (1, 2, 3 – $\varnothing 20$ мм, 4 – $\varnothing 32$ мм), σ_y , МПа – межа текучості, σ_u , МПа – тимчасова межа опору, δ , % – відносне видовження під час розриву

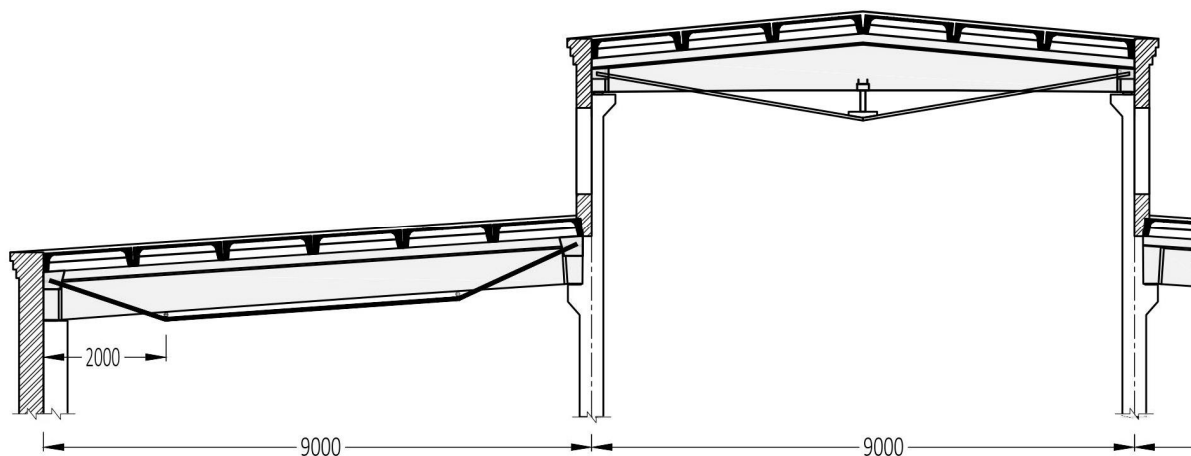
Рис. 3. Схема підсилення односхилих (а) та двосхилих (б) балок

Рекомендації з підсилення балок покриття. Розроблено два рівнозначні за несучою здатністю варіанти підсилення балок покриття БО9 і БД9 (рис. 3).

У першому варіанті (рис. 3, а) для підсилення передбачено застосування поперечно напружених шпренгельних затяжок [1, 2], напругу в яких створюють шляхом взаємного поперечного стягування обох горизонтальних затяжок між собою. Надання затяжкам поперечної напруги дозволяє надійно включити їх у спільну роботу з балкою, що підсилюється. Шпренгельні затяжки виготовляють з арматури класу А400С діаметром 28 мм і розташовують симетрично з обох боків балки, що підсилюється. На опорах балки їх зварюванням закріплюють до спеціальних опорних анкерів, встановлених на верхніх торцевих частинах балок на цементному розчині. Для взаємного стягування горизонтальних частин затяжок посередині прольоту балок застосовують інвентарний стяжний пристрій. Контроль натягу в затяжках виконують за величиною зближення тяжів в горизонтальній площині при стягуванні, яке має становити 20–30 мм.

Другий варіант підсилення передбачає влаштування всередині прольоту балок додаткової пружної опори у вигляді стійки, що підтримується трикутною шпренгельною системою, верхнім поясом якої служить сама балка, що підсилюється, а нижнім – шпренгелі з кутників, розташованих з обох боків балки (рис. 3, б).

Позитивом цієї конструкції є великий ступінь розвантаження балки і простота влаштування самого шпренгеля з парних рівнобоких кутників $80 \times 80 \times 6$ мм. На опорах трикутний шпренгель підсилення прикріплюють до опорних анкерів, конструкція яких аналогічна, як і під час підсилення шпренгельними затяжками за першим варіантом.

Для підсилення цим способом не потрібно влаштування риштувань уздовж усього прольоту під балкою, що підсилюється. Роботи з влаштування середньої пружної опори-стійки та закріплення до неї шпренгеля, а також з його поперечного напружування домкратом можна виконати з люльки, закріпленої на підвісках до плит покриття через пробиті в них отвори. Встановлення опорних анкерів і кріплення до них кутників шпренгеля можна виконати з покриття суміжних прольотів. Тому цей варіант рекомендований для підсилення балок БД9 середнього прольоту, що має значну висоту.

Перший варіант, що потребує влаштування під балками тимчасових риштувань можна рекомендувати для підсилення балок БО9 у нижчих крайніх прольотах.
