## СОСТОЯНИЕ Ж/М ТОПОЛЬ-1 НА СКЛОНЕ ВСТРЕЧНОЙ БАЛКИ В МАРТЕ 2011

*На основі особистих щорічних спостережень, аналізу проектувальних розв'язків і вивчення етапів забудови з 1970 року схилу Зустрічної балки багатоповерховим житловим масивом Тополь-1 у м.Дніпропетровськ, розбирається історія виникнення й розвитку зсувних процесів*

*На основе личных ежегодных наблюдений, анализа проектировочных решений и изучения этапов застройки с 1970 года склона Встречной балки многоэтажным жилым массивом Тополь-1 в г.Днепропетровск, разбирается история возникновения и развития оползневых процессов*

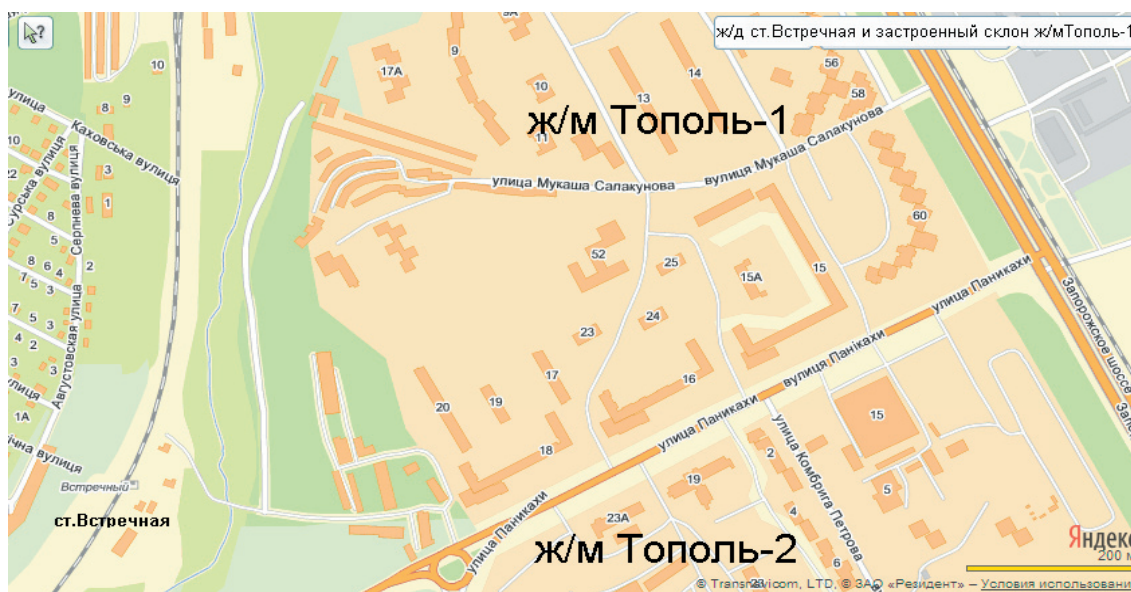
Рис. 1. Ситуационный план застроенного склона Встречной балки на ж/м Тополь-1 на март 2011

Для грунтовой подушки мощностью 3 м разрабатывали и послойно трамбовали местные тяжелые суглинки. Эти 14-ти этажные жилые блоки были сданы в эксплуатацию без необходимых внешних систем инженерной защиты и централизованного отвода ливневых вод. Обильные дожди и весеннее таяние снегов, размывающие суглинки склонов вызывали поднятие УГВ. В 1986–87 годах произошли первые аварии. Ниже дома №60 появились трещины в несущих конструкциях детсада №15а и двух средних подъездах дома №15 (рис. 1). Из-за больших деформаций фундаментов и трещин межэтажных конструкций жильцов этих

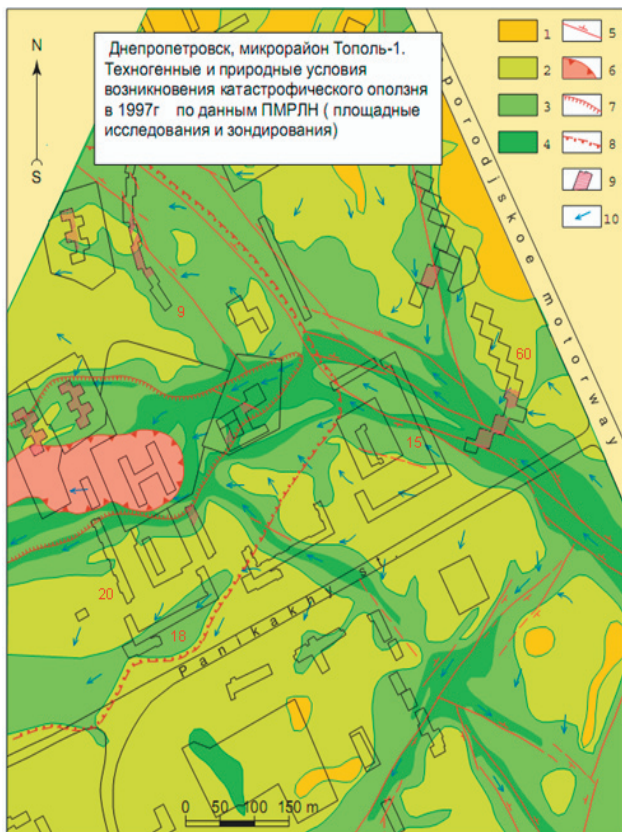
Рис. 2. Ситуационный план оползня-потока на ж/м Тополь-1 по данным Н.Н. Новика

Эта грунтовая масса сползала к ж/д полотну и строениям станции Встречная. Защитный ров вдоль полотна шириной около 10м, по дну которого протекает ручей (рис. 1), стал местом складирования обломков и остановил потоки грунта с обломками зданий. В 13.30 раскололась школа 99 (на рис. 2 в виде буквы **H**) - от нее отделились актовый зал и столовая. Скорость оползня достигла максимума - 20 метров в час, и от четырехэтажной школы откалывался блок за блоком. В 18.00 здание школы полностью обрушилось в цирк оползня. Скорость развития оползня затухала с 20 м/час до полной остановки через 13 часов с момента его возникновения. Общая площадь тела оползня составила более 4 га. Три рядом расположенных многоэтажных жилых дома попали в зону влияния оползня. Более 2 тыс. человек были эвакуированы из квартир.

При изучении Н.Н. Новиком [5] причин катастрофического оползня-потока с помощью технологии ПМРЛН на рис. 2 были установлены зоны максимального развития подтопления лессов над погребенными разломами и понижениями рельефа в кристаллических породах. Прямыми наблюдениями было установлено, что просадочные деформации зданий встречаются чаще именно в этих зонах, а образование оползня-потока с катастрофическими последствиями произошло при полном разжижении лессов на значительную глубину.

В период с 1998 по 2001 гг была кардинально перестроена система водо и теплоснабжения ж/м Тополь-1. Из под земли вынесли на высоту 4-5 м все теплотрассы с устройством современной теплоизоляции. Прекратились неконтролируемые протечки из теплотрасс. На рис. 2 слева от цирка оползня в границах деструктивного поля (линия 8) на водонасыщенных лессовых грунтах расположено отселенное девятиэтажное пятиблочное семейное общежитие дом №9 [6]. Для укрепления подножья склона по нормали к ж\д станции Встречная при помощи специального экскаватора с вертикальным ковшом были устроены 10 дренажных траншей длиной до 40 м, шириной 1м и глубиной до 20м. На стенки и дно траншеи укладывался водонепроницаемый текстиль и засыпался крупный щебень с устройством режимных скважин с шагом 10 м по длине траншеи для дальнейшего мониторинга УГВ.

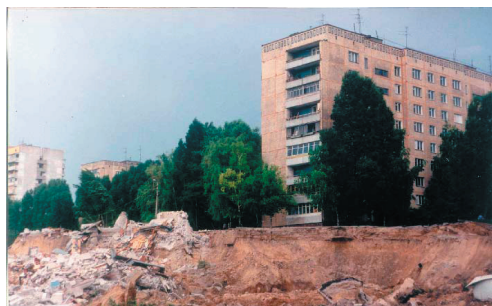
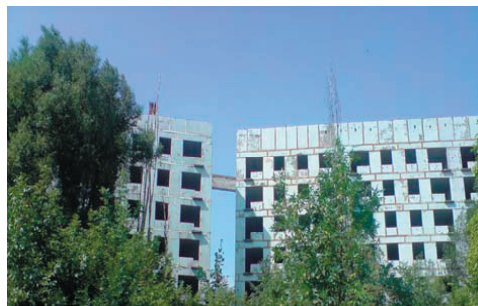
Рис. 3: а) - уцелевшая панель перехода девятого этажа между 2 и 3 корпусами дома №9 в июле 2010; б) - боковая стенка цирка оползня у торца дома №20 в июне 1997 года

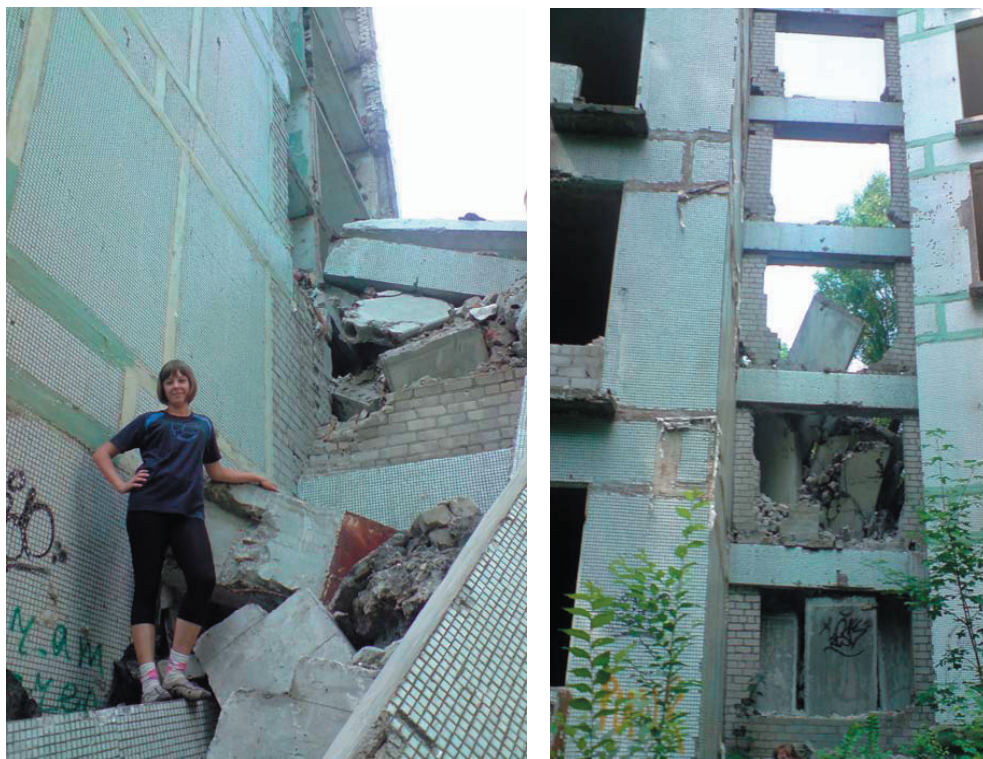
Весной 2009 года после таяния и разжижения склона межблочные переходы между корпусами-подъездами начали обрушаться (рис.4). Причина - вертикальное осевое смещение подъездов относительно друг друга в сторону Встречной балки. Выше по склону от аварийного дома №9 в панельных девятиэтажных домах №13 и №14 контрольные «маячки» фиксируют деформации конструкций, что подтверждается новыми микротрещинами на потолках и стенах квартир. Отдельные корпуса дома №56 опираются друг на друга на верхних этажах по деформационным зазорам [7].

Рис. 4: а) - Обрушение переходов между этажа летом 2010; б) - между 1 и 2 подъездами аварийного дома №9 на уровне первого 3 и 4 корпусами в июле 2010
