**ОЦІНКА ТЕХНІЧНОГО СТАНУ ЕЛЕМЕНТІВ
ОСУШУВАЛЬНОЇ СИСТЕМИ «МАРИНИНСЬКА»
БЕРЕЗНІВСЬКОГО РАЙОНУ РІВНЕНСЬКОЇ ОБЛАСТІ**

На основі проведених натурних обстежень здійснено якісний та кількісний аналіз надійності елементів даної гідромеліоративної системи, а саме гідротехнічних споруд відкритої та закритої регулюючої дренажної мережі.

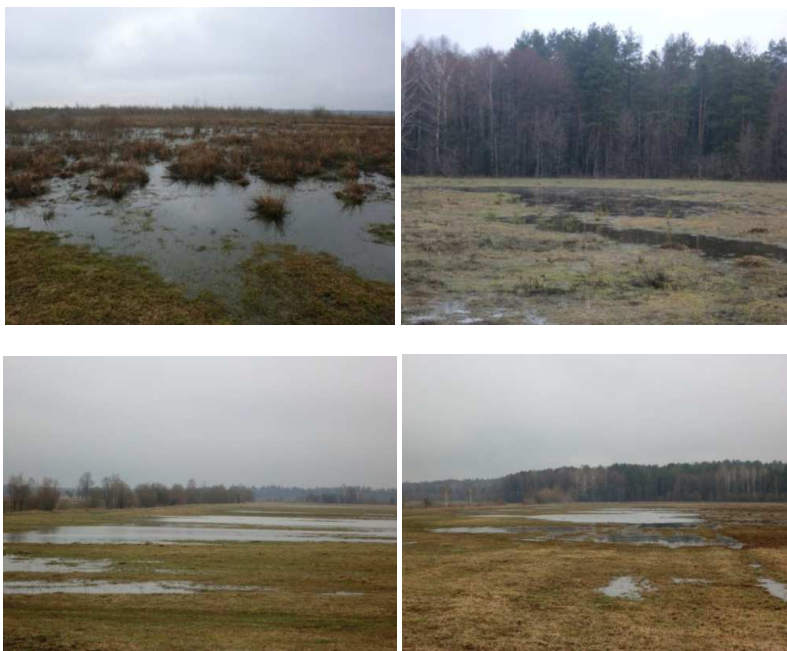
Під час обстеження було виявлено, що значна частина закритого дренажу не виконує покладених на нього функцій, а саме відведення надлишкових вод з прилеглих до нього територій, що в період пропуску весняної повені становить приблизно 53% всієї оглянутої території, а в літній період це число зменшується приблизно до 15-20%, і тільки в спекотну літню пору вода на цій території повністю зникає.

Рис. 2. Затоплення мікропонижень та інших ділянок території

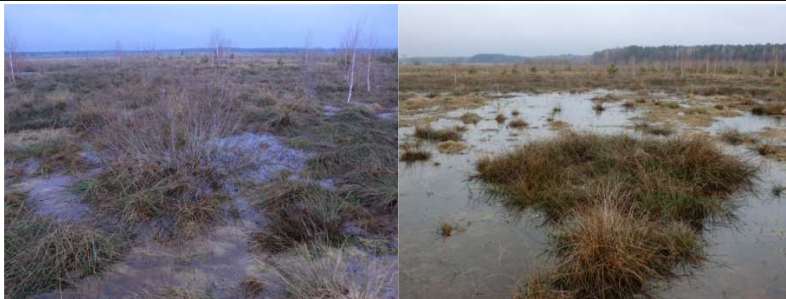
Під час проведення обстежень нами також було виявлено місця розкрадання елементів гідротехнічних споруд, зокрема кілець дренажних колодязів, що слугували для огляду та підтримання в справному стані колекторно-дренажної мережі.

- плити облицювання каналів;
- гирлові труби;
- затвори та регулятори на шлюзах.

Рис. 3. Місця колишнього знаходження оглядових колодязів

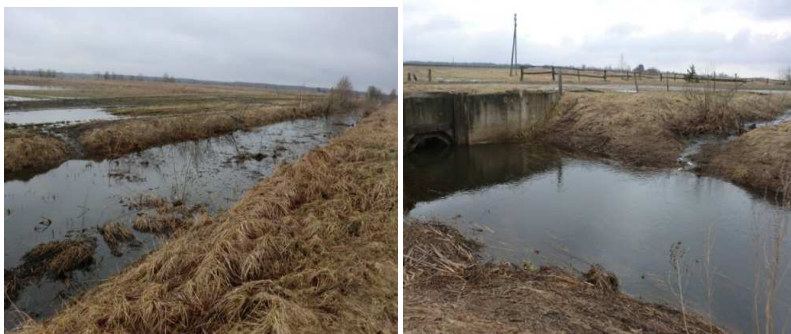
В результаті проведених досліджень встановлено, що канали А-7 та МК знаходяться в незадовільному стані. По всій протяжності каналів спостерігається його замулення та заростання, що, в свою чергу, зменшує пропускну здатність каналів. Також на укосах каналу спостерігається заростання деревами, що порушують та змінюють міцнісні характеристики укосів каналу, і також сприяють розмноженню диких тварин та птахів. Також на певних ділянках спостерігається розмив та руйнування укосів каналів (див. рис. 4).

На двох каналах близько 10,6% укосів зруйновані механічним шляхом замуленість каналів спостерігається по всій їхній довжині, товщина мулу становить близько 30-40 см, заростання деревами спостерігається на 35,4% протяжності каналів, розмив укосів поверхневими водами – 2,2%, засмічення – 32,7%.

а) ділянки розмивання укосів каналів;

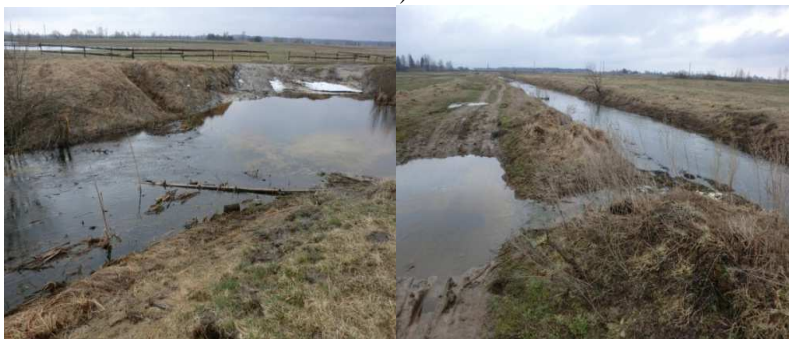
б) ділянки каналу, де укоси зруйновані антропогенним навантаженням;

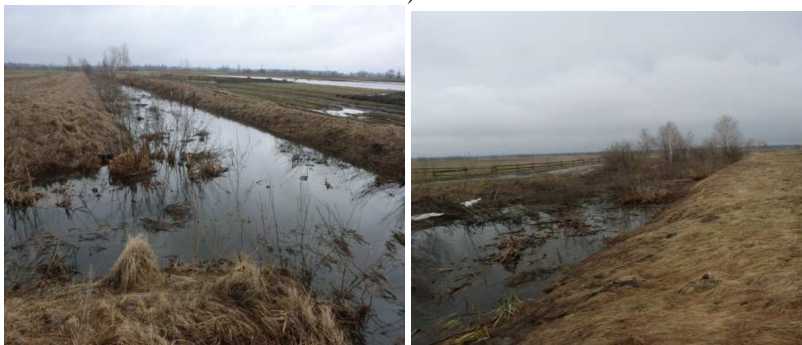
в) замулення, засмічення та заростання каналів

Вищезазначені пошкодження та відмови елементів даної гідромеліоративної системи вказують на відсутність проведення впродовж останніх років будь-яких експлуатаційних заходів, що спричиняє зменшення пропускної здатності каналів і, в свою чергу, знижує ефективність відведення надлишкової води з прилеглої території, зокрема в період пропуску весняної повені.

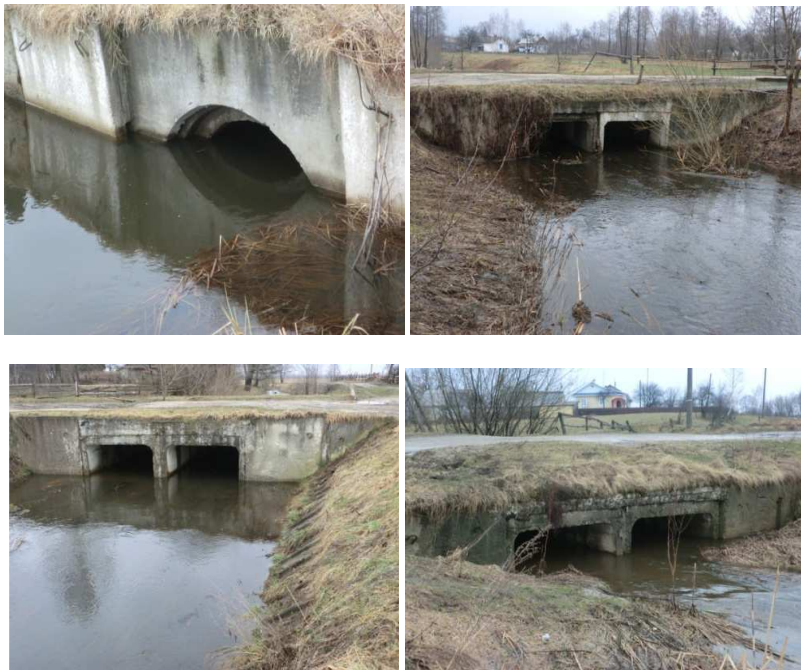
Обстеження трубчастих переїздів і регулятора показали, що з п'яти ГТС на чотирьох – відсутні плити облицювання біля споруди (80%), замулення спостерігається у 100%, проростання трави між плитами у 100%, підмив спостерігається у 60% споруд, перекіс виявлено у 40%, лущення бетону, що характеризує деградаційні процеси матеріалу спостерігається у 100% споруд.

Обстеженнями виявлено, що на всіх переїздах спостерігається проростання трави між плитами, лущення бетону. В більшості випадків відсутні плити облицювання поблизу споруди, і тільки біля однієї вони були виявлені, але в неналежному стані (див. рис. 6).

Рис. 6. Переїзди, в яких спостерігаються перекіс, лущення бетону, замулення, проростання трави та підмив споруди
