ОБСЛЕДОВАНИЕ ТЕХНИЧЕСКОГО СОСТОЯНИЯ ГРУНТОВОЙ ПЛОТИНЫ ВОДОХРАНИЛИЩА НИЖНЕДНЕСТРОВСКОЙ ОРОСИТЕЛЬНОЙ СИСТЕМЫ

Анисимов К.И., Бондаренко А.В. (*Одесская государственная академия строительства и архитектуры*), инж. Слободянюк В.П.

Оценка фильтрационного режима и устойчивости низового откоса грунтовой плотины водохранилища, расположенной в Одесской области и входящей в состав Нижнеднепровской оросительной системы.

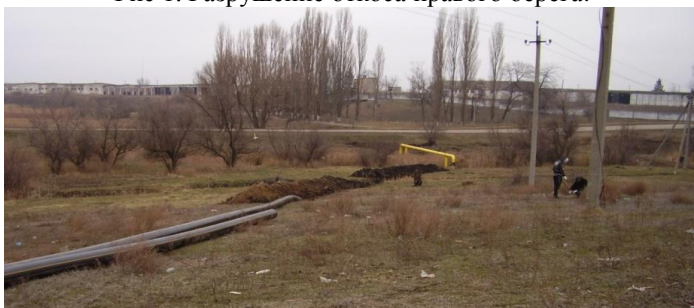
Рис 2. Труба, уложенная на низовом откосе

сти грунтового массива подрезанного траншеей. По низовому откосу труба должна быть уложена на эстакаду. Восстановить размывый верховой откос плотины.

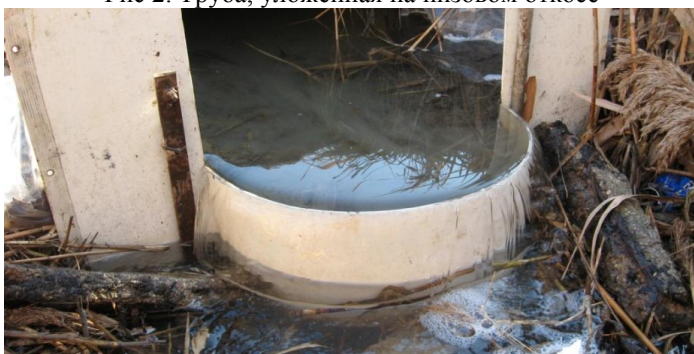
Рис 3. Измерение расходов воды в дренажной канаве

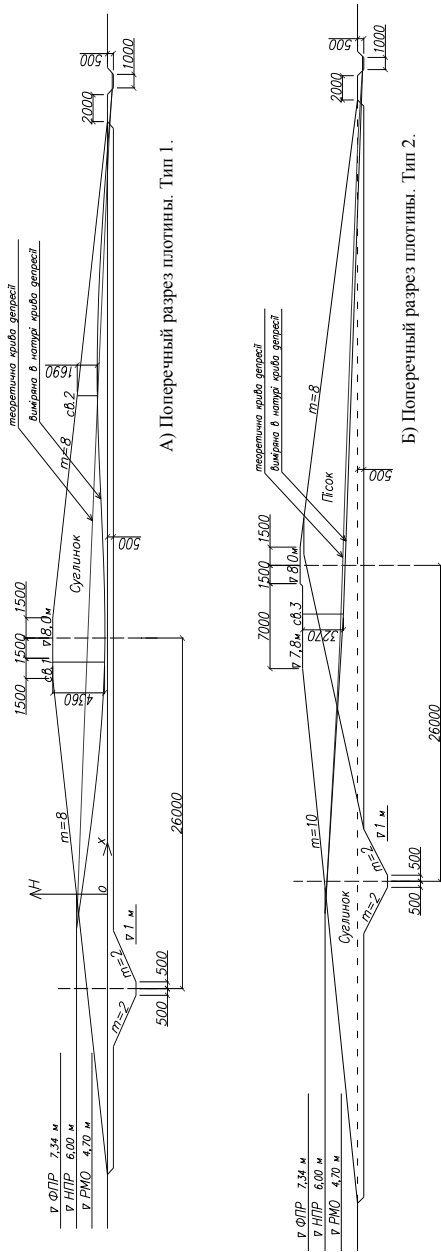
В) Расчетная схема низового откоса с существующей траншеей

Траншея, раскопанная поперек плотины, при форсированном уровне в водохранилище в сочетании с волновым воздействием, может стать причиной перелива воды с последующим размывом тела плотины. Траншея должна быть засыпана грунтом с уплотнением. Положение депрессионной кривой в теле однородной плотины ниже проектного на 1,5м, в теле неоднородной плотины на 0,2м. Это обстоятельство свидетельствует о повышении водонепроницаемости верхового откоса и дренирующей способности песчаной прослойки, в основании прорезанной зубом. Низкое стояние кривой депрессии повышает степень устойчивости плотины. Измеренный фильтрационный расход на участке неоднородной плотины составляет 0,219 м³/сут на 1 м длины плотины. В результате измерений температуры фильтрационного потока, не выявлено сосредоточенных путей фильтрации. Нивелированием гребня плотины не выявлено ее осадок.
