**ОЦЕНКА ТЕХНИЧЕСКОГО СОСТОЯНИЯ И ВЛИЯНИЯ ОГНЕВОГО ВОЗДЕЙСТВИЯ НА НЕСУЩИЕ ЖЕЛЕЗОБЕТОННЫЕ КОНСТРУКЦИИ**

Об'єкт обстеження – частина виробничого будинку корпусу №1 ЧАО «ЗАВОД ФРЕГАТ» по адресу: г. Первомайск Николаевської області, ул. Корабельна, 50. Обстежуване багатопрілетне будинок побудовано в 1970 році. Дослідження проводились в повному відповідності з вимогами норм [8, 9].

Установлено, що в грудні 2010 року, в цеху № 006, вночі загорілись побутові приміщення, розташовані вздовж внутрішньої стіни. В результаті значного теплового впливу ферми світлоаераційного фонаря і зв'язи в рівні фонаря втратили несучу здатність і обрушились разом з ребристими залізобетонними плитами покриття. Експлуатація цеху була припинена. Після виконання робіт по демонтажу пошкодженого пожегою ділянки покриття, технічне обстеження несучих збірних залізобетонних конструкцій: колонн, підстропильних і стропильних ферм, плит покриття не проводили.

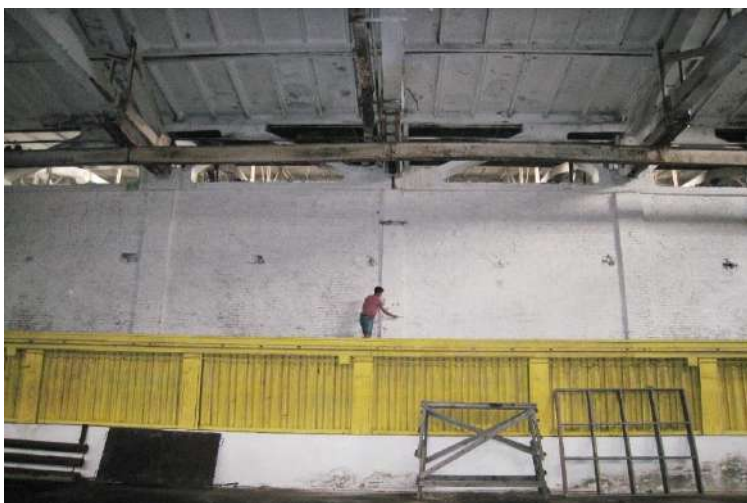
Рис. 1. Визначення міцності бетону колонн склерометром

Міцність бетону на стиск залізобетонних несучих конструкцій визначали методом пружного відскоку приладом – склерометром (рис. 1). Метод базується на кореляційній залежності між пружними характеристиками матеріалів і їх міцністю. Межі замірів для даної методики складають від 5 МПа до 50 МПа. Прилад складається

Сравнение прочности бетона колонн на сжатие в зоне пожара с контрольным испытанием конструкций вне зоны пожара, показало его уменьшение в 1,5-2,5 раза, бетона ферм покрытия в 1,3-1,6 раза (табл. 1).

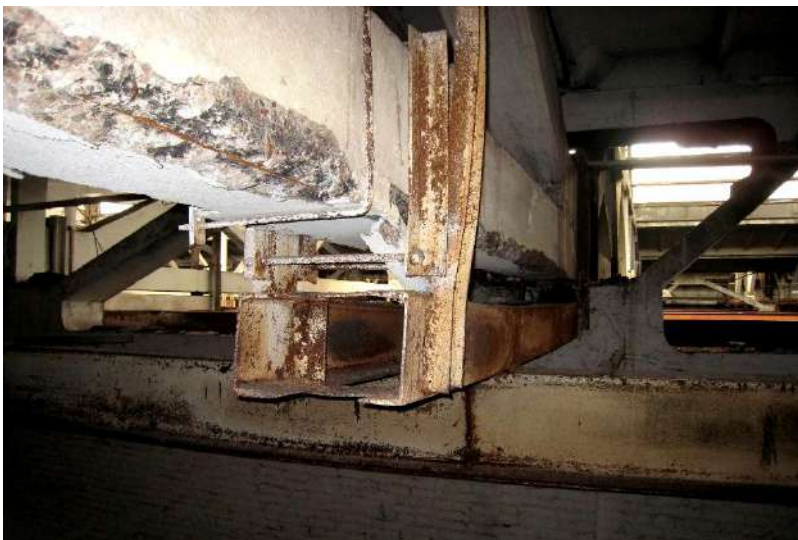
– фермы стропильные и подстропильные – находились под воздействием трёхстороннего нагревания. Максимальному воздействию температуры подверглись опорные части, где находилась основная зона пожара. Несущая способность ферм частично сохранилась, поскольку они не обрушились. Однако полная нагрузка от кран-балки с грузом к фермам после пожара приложена не была. Зафиксирован откол лещадок площадью 0,001-0,03м<sup>2</sup> на глубину 10-20 мм, что является следствием взрывообразного разрушения бетона и достоверным признаком хрупкого разрушения бетона (рис. 2). Эти повреждения характерны для участков непосредственного воздействия пламени на железобетонные конструкции над очагом пожара. Продольные трещины на приопорных участках свидетельствуют об отслоении защитного слоя бетона и являются следствием поперечного температурного расширения арматурного стержня. Значение максимальной температуры нагрева (>600°С) определили по цвету бетона на сколе – «серовато-черноватый». Степень черноты

Рис. 2. Сколы и трещины в нижнем поясе ферм покрытия

поверхности плит покрытия и ферм близка к максимальному показателю – 1. Зафиксированы откол защитного слоя бетона и трещины в верхней части ферм, в зоне сжатых элементов – верхнего пояса и расколов, а также в плитах покрытия. Предварительно напряжённая арматура в нижних поясах ферм принята в соответствии с типовым проектом в следующих вариантах: из горячекатаной стали периодического профиля класса АШ в, А-IV, из семипроволочных арматурных прядей, из холоднотянутой стальной проволоки периодического профиля. Арматура нижнего пояса находилась в очаге возгорания и получила максимальные температурные воздействия. По косвенным признакам (отколы, трещины) можно утверждать о её прогреве до критических значений (>400°С). В

результате произошла потеря предварительного напряжения в арматуре, вызванная температурной усадкой и ползучестью бетона, релаксацией напряжений в арматуре при нагреве и разностью температурных деформаций бетона и арматуры. Предварительное напряжение в продольной стержневой горячекатаной арматуре класса А-IV через 30 мин огневого воздействия исчерпывается полностью. Конструкции, работающие на изгиб, армированные высокопрочной проволокой периодического профиля класса сохраняют предварительное напряжение дольше, которое исчерпывается через 45 минут нагрева. Это объясняется большей величиной предварительного напряжения в проволочной арматуре по сравнению с горячекатаной стержневой. Условия и последствия ночного пожара в цехе № 006 позволяют предположить, что время огневого воздействия на строительные конструкции не могло быть менее 30-45 минут. Величины потерь предварительного напряжения при нагреве выше 200°C происходят за счёт релаксации напряжений в арматуре и разности температурного расширения арматуры и бетона, величина которых составляет в среднем соответственно 35 и 50% общей потери для стержневой арматуры и 50...38% для высокопрочной проволоки. Во время пожара в 2010 году в результате снижения модуля упругости и предела текучести стали произошло обрушение стальных конструкций светоаэрационного фонаря. Такие явления происходят при нагреве стали до критической температуры (500°C). В «Рекомендациях по обследованию зданий и сооружений, повреждённых пожаром», табл. 8 [3] приводятся данные о снижении прочности арматуры после пожара в процентах, в зависимости от температуры нагрева. Для различных классов арматуры диапазон составляет 25-60%. То есть лучший вариант для стропильных конструкций объекта обследования означает уменьшение прочности арматуры на четверть. Указанные повреждения свидетельствуют о «хрупком» характере разрушения бетона ферм покрытия, при котором гарантировать их целостность во время усиления невозможно. Техническое состояние ферм покрытия – «аварийное».

4. Невозможно гарантировать целостность конструкций во время их усиления, железобетонные колонны, фермы покрытия и внутренняя кирпичная стена объекта обследования подлежат демонтажу.
