ВЛИЯНИЕ ЭЛЕКТРОМАГНИТНОГО СОСТОЯНИЯ ТУРБОАГРЕГАТА НА РАБОТОСПОСОБНОСТЬ ЕГО УЗЛОВ, ДИАГНОСТИКА, ДЕМАГНИТЕЗАЦИЯ.

Рассмотрены условия возникновения электроэрозионных повреждений узлов турбоагрегатов, а так же их характерные признаки. Даны рекомендации по диагностике и устранению электроэрозии на турбоагрегатах находящихся в эксплуатации.

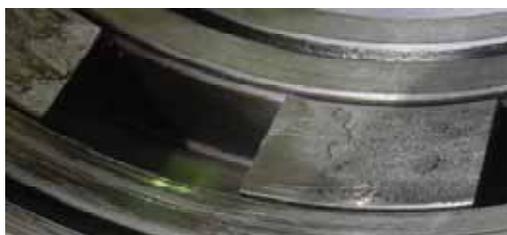
Рисунок 2 - Электроэрозионный износ опорных колодок плавающего уплотнения

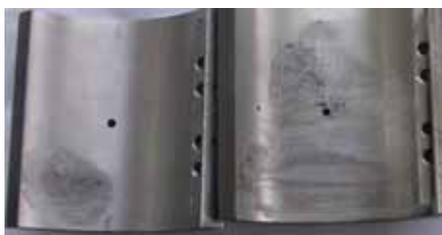
Рисунок 3 - Электроэрозионное разрушение опорных колодок подшипника

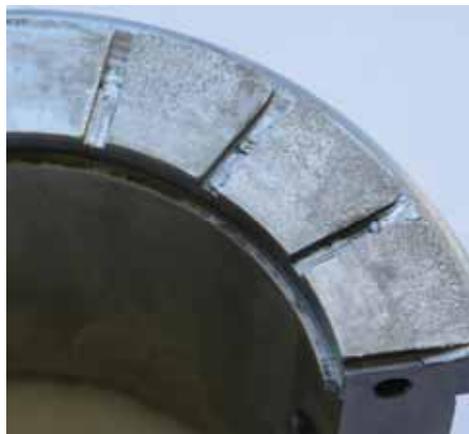
Рисунок 4 - Электроэрозионное разрушение опорной поверхности опорно-упорного подшипника

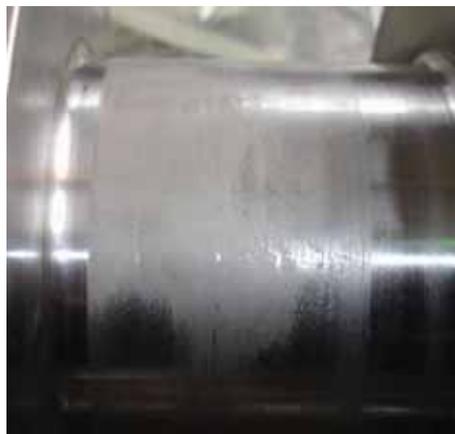
Рисунок 5 - Следы электроэрозии на шейке ротора

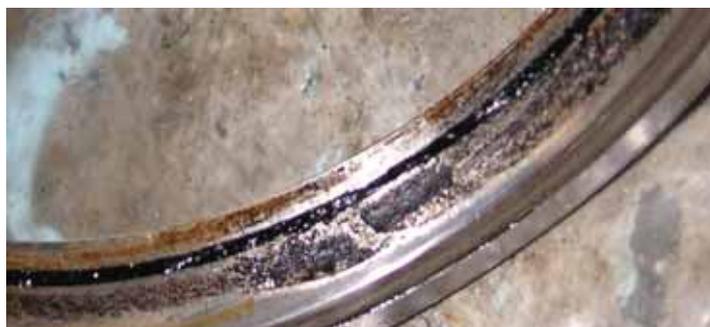
Рисунок 6 - Отложения масляного кокса и электрохимическая коррозия на уплотнительном кольце «масло-газ»

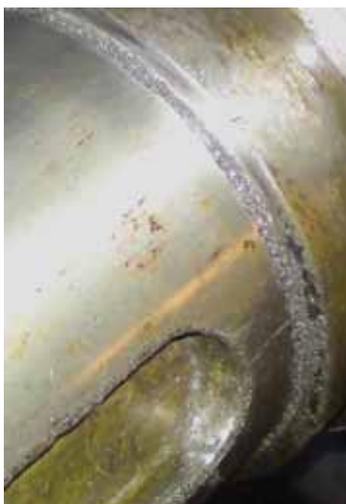
При ревизии ротора компрессора 4VRM 200/490 ОАО «Лукойл-ОНПЗ» были обнаружены сильные электроэрозионные повреждения шпоночного паза и кольцевая борозда в месте упорного бурта на посадочной поверхности под полумуфту. Для устранения данных повреждений шпоночный паз был расширен и установлена переходная шпонка, а в месте кольцевой борозды был выполнен плавный переход по радиусу с заглублением в тело ротора (рис. 7, 8).

Рисунок 7 - Электроконтактная эрозия шпоночного паза

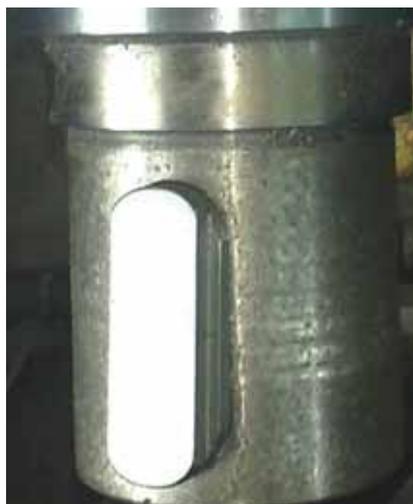
Рисунок 8 - Устранение последствий электроэрозии

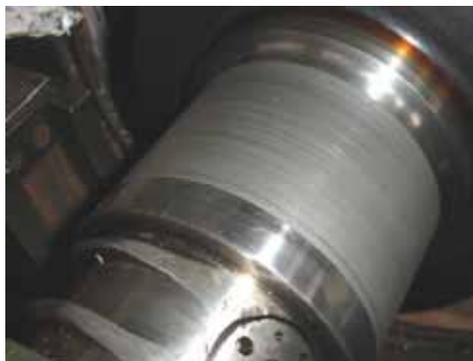
На роторе турбины на стороне ОУП дефект шейки был тоже достаточно сильный, хотя именно там стоят токосъемные щетки (2 шт. штатные, и еще 2 шт. дополнительные).

Рисунок 9 - Следы электроэрозии на шейке ротора турбины

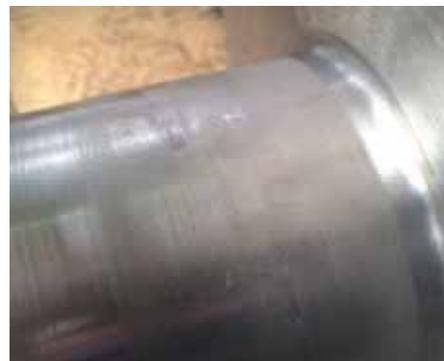
Рисунок 10 - Следы электроэрозии на шейке ротора турбины

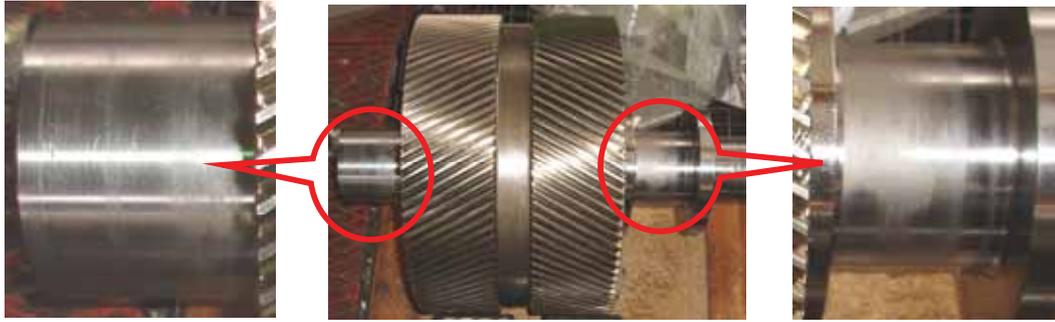
Рисунок 11 - Следы электроэрозии на шейках вала зубчатого колеса

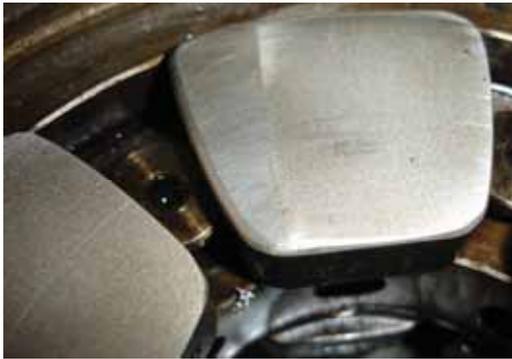
Рисунок 12 - Электроэрозионное разрушение упорной поверхности опорно-упорного подшипника турбины

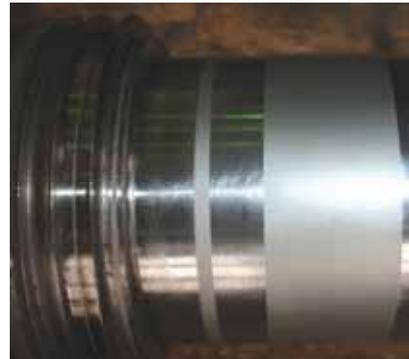
На роторе КВД диаметр шеек уменьшился на 0,03 мм. На опорных подшипниках (штатной японской конструкции) КВД произошло увеличение диаметрального зазора от 0,14 мм до 0,44 мм - механический износ при этом отсутствует.

Рисунок 13 - Следы электроэрозии на шейке ротора КВД в месте установки опорного подшипника и его уплотнения
