Обследование куполов промышленных сооружений

Тур В.И., к.т.н., Карсункин В.В., к.т.н.

Ульяновский государственный технический университет, Россия

Аннотация. В докладе рассматриваются результаты обследования технического состояния двух куполов шламбасейнов цементного завода и их расчет с учетом возникших искажений геометрической формы, ослабления сечений и изменений нагрузок.

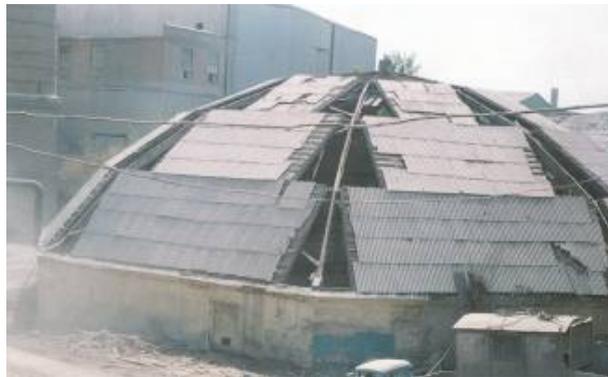
На момент обстеження кровля і покриття на одному з куполів, позначимо його № 1, були частково демонтовані. Загальний вигляд купола до початку обстеження наведено на рис. 1.

Рис. 1. Купол № 1 до початку обстеження

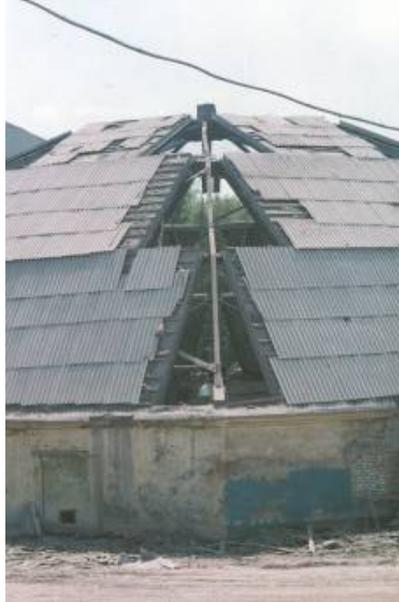
При проведенні обстеження зафіксовані искривлення ряду несущих ребер купола. В частині значительные искривлення має ребро, представленне на рис. 2. Подібне искривлення має і протилежне йому ребро. Ці искривлення не зафіксовані в попередніх звітах, і тому можна передбачити недавній характер цих дефектів. Искривлення такого роду характерно для випадків можливої втрати стійкості просторової схеми купола і являються ознакою аварійного стану конструкції.

Рис. 2. Искривленне ребро купола

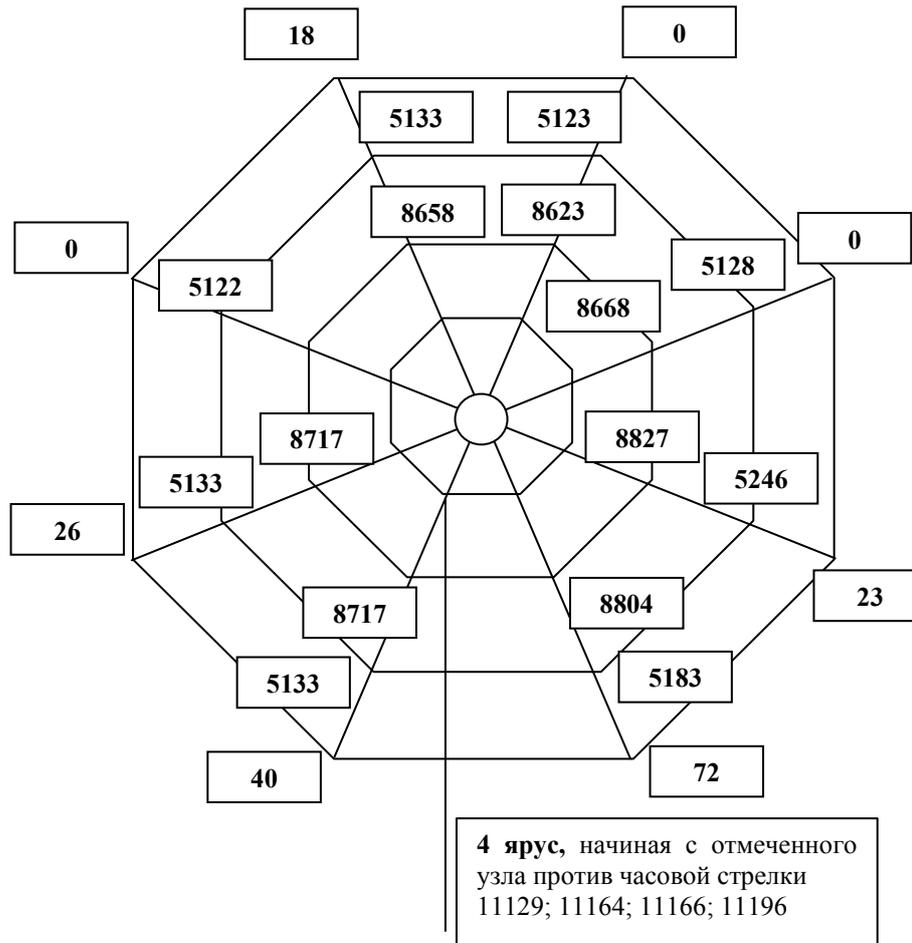
В связи с тем, что в процессе обследования были выявлены многочисленные отклонения от проекта как на стадии монтажа, так и на стадии эксплуатации купола был проведен геодезический контроль геометрической схемы купола. Результаты геодезического контроля приведены на рис. 3.

Анализ полученных данных дал возможность сделать вывод о значительных отклонениях реальной геометрической схемы купола от проектной.

Максимальное отклонение от горизонтальности узлов составило 172 мм на втором промежуточном кольце, причем форма колец не является плоской – кольца имеют ломаное очертание, что самым существенным образом влияет на их пространственную работу.

Отметки даны в мм
Рис. 3. Вертикальные отметки узлов купола
