Реконструкція Західної трибуни стадіона «Металіст» в г. Харків

¹Фурсов В.В., д.т.н., ¹Кошмай Н.Д., к.т.н., ¹Ковлев Н.Н., аспірант,
¹Васильев А.Ю., аспірант, ²Евель С.М.

¹Харківський державний технічний університет
строительства и архитектуры, Украина,
²СМУ-127 треста «Стальконструкция», Украина

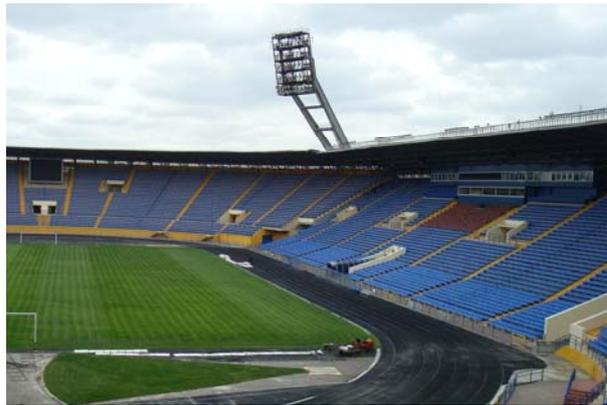
Рис. 1. Общий вид Западной и Северной трибун стадиона на момент обследования

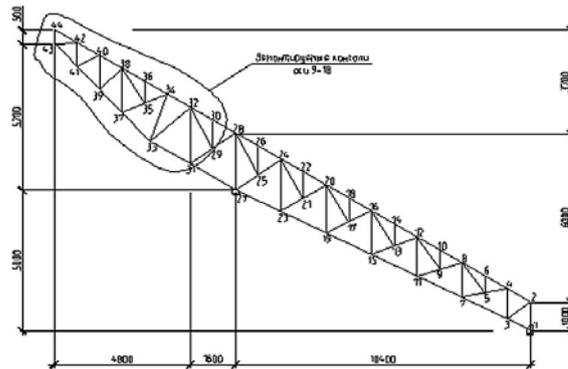
Рис. 4. Реконструкция Западной трибуны после частичного удаления консолей в зоне VIP-ложи

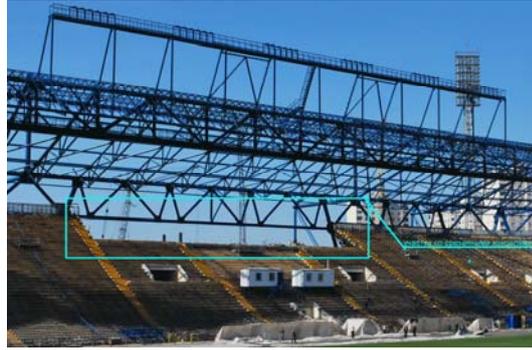
Рис. 5. Общий вид Западной трибуны на момент реконструкции (апрель 2009). Старая VIP-ложа демонтирована

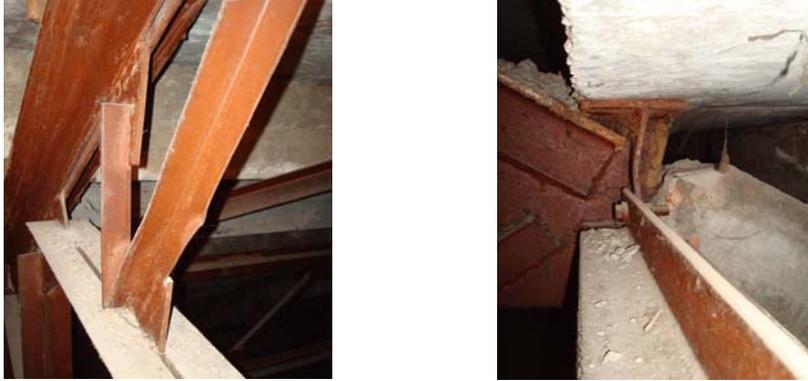
- по трем осям отмечена местная потеря устойчивости опорных ребер в нижних опорных узлах ферм, а также в ряде шпренгельных элементов (рис. 6);
- существенное развитие коррозионных процессов в зоне над душевыми и парной.

Рис. 6. Потеря устойчивости шпренгеля и упорного двутавра
