Ликвидация аварийного состояния автодорожного перехода по сооружениям плотины ДнепроГЭС

Лысов В.Б., Шалинский В.В., к.т.н., Цимбалыстый И.С.

ОАО «УкрНИИпроектстальконструкция им. В.Н. Шимановского», Украина

Аннотация. Изложено техническое состояние основных конструкций автодорожного перехода по сооружениям плотины ДнепроГЭС. Указаны причины возникновения и методы устранения обнаруженных дефектов. Обоснован выбор использованных материалов и конструкций.

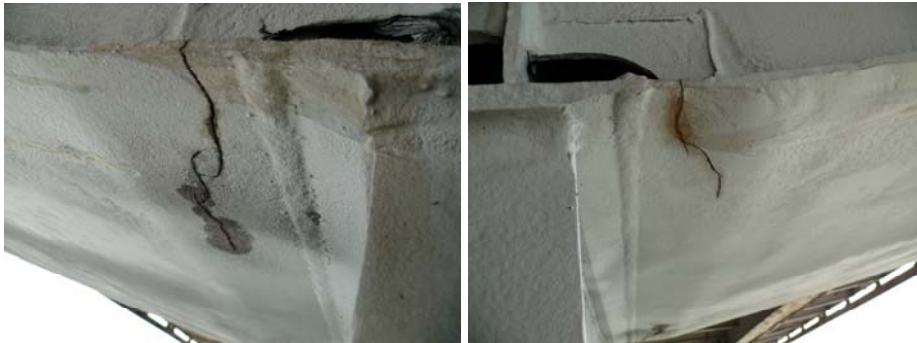
Рис. 3. Ослабленные коррозией нижние пояса несущих ригелей

Установлено, что наиболее опасным из них является ослабление коррозией сечений нижних поясов металлических несущих ригелей, у которых местами разрушено до 60 % – 70 % поперечного сечения, что в свою очередь привело к образованию в них трещин со смещением кромок на 2 – 3 мм (рис. 3). Причиной этого стало попадание внутрь ригеля воды, которая в течение длительного времени там застаивалась, что способствовало развитию коррозионных процессов в нижних поясах ригелей. Указанный дефект требовал немедленного восстановления ввиду возможности разрушения несущих ригелей и как следствие – обрушения проезжей части.
