## **Особенности капитального ремонта автомобильной эстакады с применением современных материалов**

**Аннотация.** Изложено техническое состояние основных конструкций эстакады через шлюзы автодорожного перехода по сооружениям плотины ДнепроГЭС. Указаны причины возникновения и методы устранения обнаруженных дефектов. Обоснован выбор использованных материалов и конструкций.

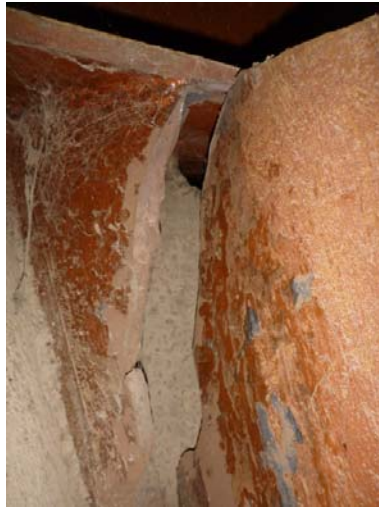
*Пролетное строение.* Наиболее опасным и требующим немедленного устранения из числа обнаруженных дефектов была трещина и частичный разрыв стенки тяги на опоре № 0 (рис. 4). Следует отметить, что основным назначением указанной и остальных тяг, размещенных в крайних блоках пролетного строения эстакады (рис. 5), является передача продольных усилий от пролетного строения через звенья на устои. Выход из работы хотя бы одной из тяг привел бы к изменению характера работы всего сооружения, перераспределению внутренних усилий в нем и значительному увеличению усилий и напряжений в крайних металлических опорах по осям № 1 и № 5. Во избежание этого в срочном порядке было разработано решение по устранению данного дефекта путем вырезания поврежденного участка тяги и установки на его место новой детали (рис. 6, а–в). При этом, присоединение новой детали к стенке и диафрагме пролетного строения предусматривалось через уголок с помощью сварки с последующим выполнением ультразвукового контроля качества сварных швов. Такое решение обусловлено значительными действующими нормальными усилиями в элементе, достигающими 3500 кН и невозможностью восстановления изначального проектного решения ввиду характера повреждения тяги. Кроме того, во избежание возможной потери устойчивости вертикального листа устанавливаемой детали, который является продолжением стенки существующей тяги, было решено

Рис. 4. Трещина и смещение кромок в стенке тяги

повысить жесткость указанного листа дополнительными горизонтальными ребрами. Соединение новой детали с тягой предусмотрено выполнить с помощью накладок на высокопрочных болтах.

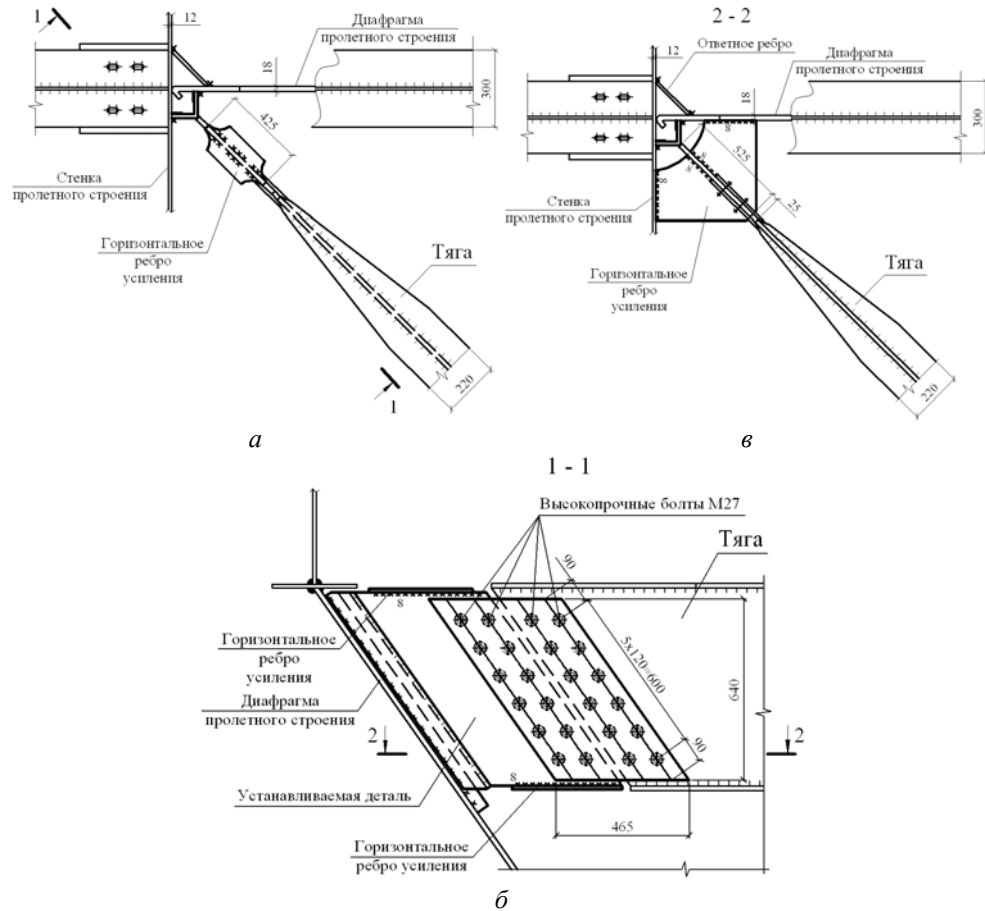
Рис. 6. Узел усиления тяги:  
а – вид сверху; б – разрез 1-1; в – разрез 2-2

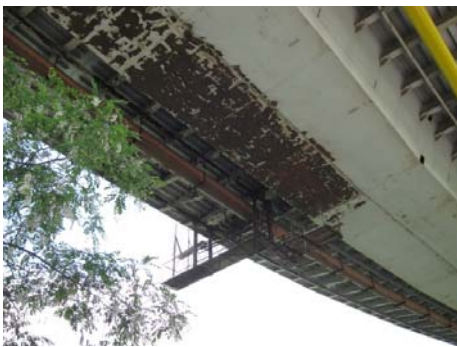
По результатам обследования также было установлено, что антикоррозионное покрытие наружной поверхности пролетного строения находится в неудовлетворительном состоянии (рис. 7). Следы поверхностной коррозии, общая площадь которой составила около 15 % общей площади поверхности пролетного строения, обнаружены, главным образом, на консольной части ортотропной плиты, что стало следствием протекания агрессивной воды через незагерметизированные отверстия плиты под болты ранее демонтированного барьерного ограждения. Длительное воздействие коррозии в указанных местах привело к ослаблению сечений поперечных балок консольной части ортотропной плиты (рис. 8). Для восстановления несущей способности поперечных балок, последние были усилены (рис. 9). С целью защиты металлоконструкций пролетного

Рис. 7. Разрушение антикоррозионного покрытия пролетного строения

строения от коррозии принято решение о выполнении антикоррозионных работ по их защите путем применения системы покрытий производства «Welesgard». Данная антикоррозионная система покрытий наносится на поверхность металлоконструкций после предварительной очистки, обезжиривания и обеспыливания и при этом состоит из трех слоев:

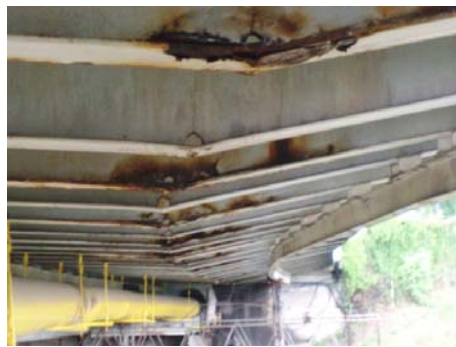
Рис. 8. Ослабленные сечения поперечных балок

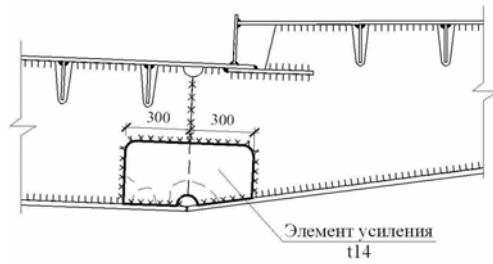
Рис. 9. Узел усиления поперечных балок

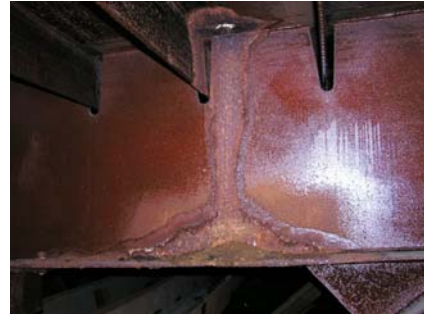
Также отметим, что из-за разрушения гидроизоляции проезжей части вода и мусор через технологические отверстия в ортотропной плите попали внутрь коробки пролетного строения. По всей его длине в указанных местах обнаружены места разрушения грунтовки, следы ржавчины (рис. 10). На участках пролетного строения между опорами № 0 и № 1, а также опорами № 5 и № 6 выявлено разрушение антикоррозионного покрытия металла внутренней поверхности коробки главной балки, а именно: нижнего пояса, продольных ребер и нижней части стенок, что обусловлено попаданием воды внутрь коробки через короба для коммуникаций в местах деформационных швов (рис. 11). Причиной этому послужило отсутствие водоотводных лотков под деформационными швами (рис. 12). Антикоррозионную защиту металлоконструкций внутри коробки пролетного строения предусмотрено восстановить.

Рис. 10. Место разрушения грунтовки, поверхностная коррозия

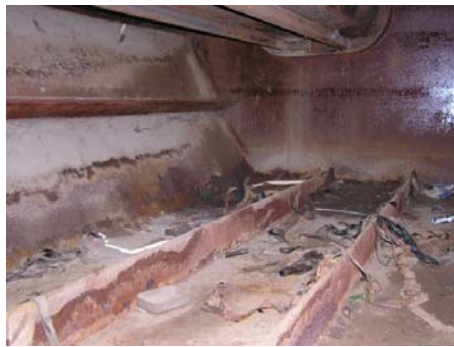
Рис. 11. Разрушение антикоррозионного покрытия, мусор

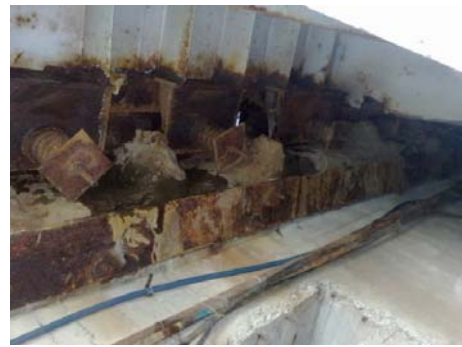
Рис. 12. Отсутствие водоотводных лотков под деформационным швом

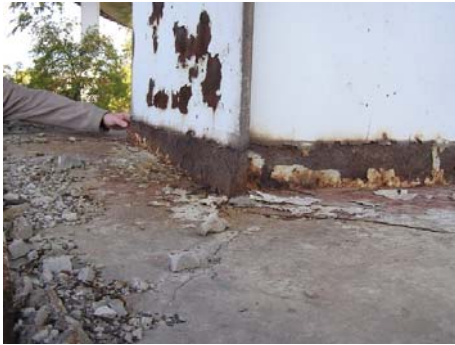
*Опоры.* Из дефектов опор отметим незначительную коррозию (менее 3 % сечения) металла основания колонн в местах их заделки в бетон фундаментов в виде коррозионной шейки (рис. 13). Также установлено, что вся поверхность колонн, как и пролетного строения, нуждается в обновлении антикоррозионной защиты (рис. 14). С целью антикоррозионной защиты колонн также предусмотрено использование покрытий производства «Welesgard».

Рис. 13. Коррозия металла основания колонн

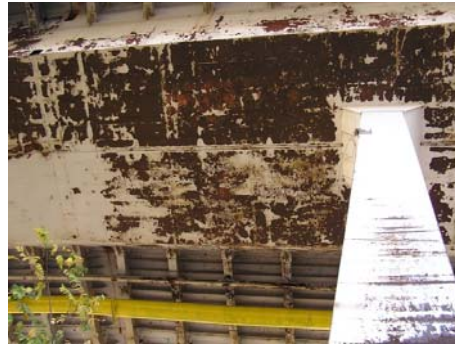
Рис. 14. Разрушение антикоррозионной защиты колонн и пролетного строения

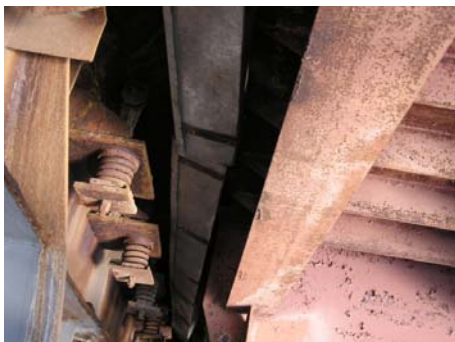
*Проезжая часть и тротуары.* Выявлено, что уравнивательные приборы деформационных швов находятся в расстроенном состоянии: пружины не выполняют свои функции – некоторые разрушены коррозией, а у остальных нет возможности прижимать скользящие листы (рис. 15), вследствие чего возникает высокая динамическая нагрузка от транспорта на опорные узлы пролетного строения. Ввиду того, что данная

Рис. 15. Разрушение уравнивательных приборов деформационных швов

конструкция деформационных швов физически и морально устарела, их было решено заменить на современные, хорошо зарекомендовавшие себя в мировой практике мостостроения деформационные швы фирмы Mauger Söhne (рис. 16). Указанные швы в полной мере решают две основные задачи функционирования деформационных швов: передачи нагрузок и водонепроницаемости.

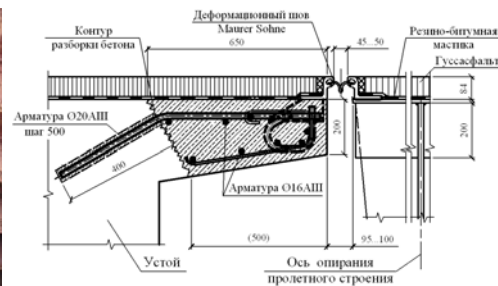
Рис. 16. Узел установки деформационных швов Mauger Söhne

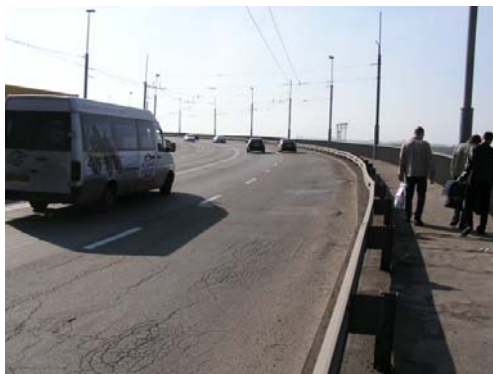
Что же касается покрытия проезжей части, то оно находится в неудовлетворительном состоянии: обнаружены множественные продольные и поперечные трещины, наплывы и колейность у бордюров, сдвиг асфальтобетонного покрытия в сторону тротуара с внешней стороны кривой (рис. 17). При этом толщина асфальтобетонного покрытия на 3–5 см превышает проектную, что приводит к дополнительной нагрузке на эстакаду. После проведенных многочисленных ремонтов состав асфальтобетона не соответствует проектному, который с добавками

Рис. 17. Дефекты асфальтобетонного покрытия проезжей части

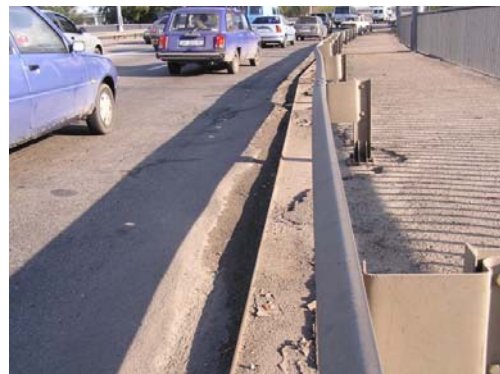
эпоксидной смолы должен обладать гидроизоляционными и сдвигоустойчивыми свойствами. Покрытие тротуаров также не выполняет свои защитные функции: асфальтобетон пористый, с разрушениями, а также с участками, разобранными до металла плиты при ремонте барьерного ограждения, на всем протяжении тротуаров (рис. 18). Исходя из этого, было принято решение о полной замене существующего асфальтобетонного покрытия проезжей части и тротуаров на покрытие из гусасфальта – очень плотного водонепроницаемого литого асфальта, поразительная долговечность которого связана с оптимальным соотношением жесткости и упругости материала. Это покрытие в настоящее время должным образом оценено в Европе. Согласно рекомендациям разработчиков гусасфальта, использование последнего предусмотрено совместно с метакрилатной гидроизоляцией «Eliminator». В таком сочетании покрытие должно работать на стальной плите эстакады не менее 20–25 лет.

Рис. 18. Разрушение асфальтобетонного покрытия тротуаров

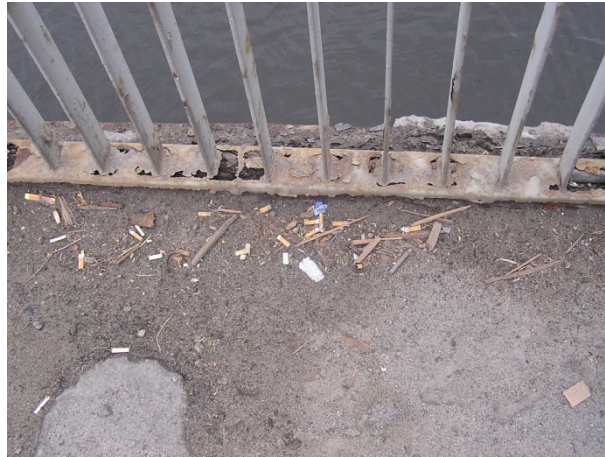
Также обнаружено, что нижняя тетива перильного ограждения, состоящая из гнутого профиля, по всей её длине имеет коррозионные дыры, а в отдельных местах находится в аварийном состоянии – разрушено крепление перильного ограждения к пролетному строению (рис. 19). Поэтому для устранения аварийного состояния перил их нижнюю тетиву было решено полностью заменить.

Рис. 19. Коррозионные дыры в нижней тетиве перильного ограждения
