## **Методика дослідження залізобетонних конструкцій після пожежі та визначення осередку займання**

**Отрош Ю.А., к.т.н.**

Методику було розроблено та апробовано на прикладі пожежі торгового центру «Кредо» по вул. Доброго, 5 в м. Чернівці. Будівля торговельного центру займає приміщення першого та підвального поверхів чотириповерхового житлового будинку III-го ступеню вогнестійкості. Стіни будинку цегляні, оштукатурені, перекриття залізобетонні, покрівля – металеві листи по дерев'яній обрешітці.

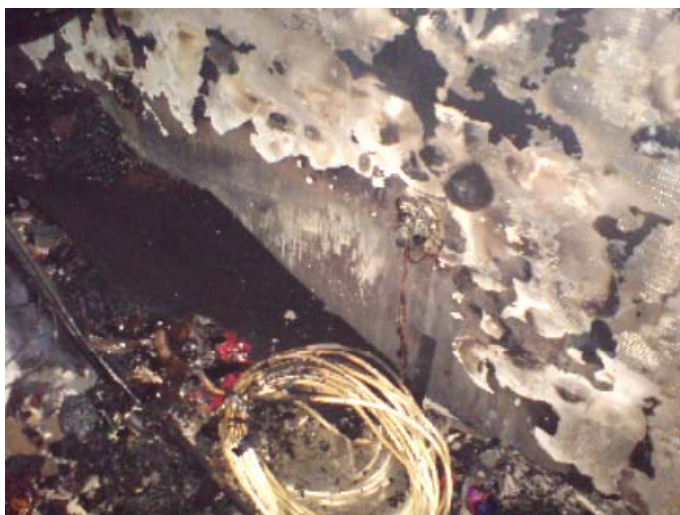
Під час обстеження підвального приміщення було виявлено, що максимальні пошкодження стін, стелі, обладнання та товарів спостерігаються в лівому від сходової клітини куті (рис. 1). В зазначеному місці приміщення повністю знищено прилавок з шкіряними виробами, який було встановлено на відстані 1–1,5 м від сходів паралельно ним, стелаж з товарами, який було встановлено вздовж лівої стіни, та частково стелаж та товар, що було встановлено вздовж протилежної сходам стіни.

Рис. 1. Подовжувач, який був підключений до електромережі

Також в зазначеному місці між стіною та стележком було встановлено батарею парового опалення, фарба на якій вигоріла повністю та під тепловим впливом її поверхня змінила колір у вигляді конусу, вершина якого знаходиться у місці розташування електричного подовжувача, а саме у місці ймовірного виникнення пожежі. Слід відмітити, що на стіні у зазначеному місці наявне

вигорання штукатурки у вигляді конуса з вершиною у місці розташування електричного подовжувача. Характер пошкодження прилавоків з канцтоварами, а саме максимальні пошкодження з боку стелажів біля лівої стіни, також вказує на виникнення пожежі в даному місці.
